Memo nº 217/2017 – INFRAESTRUTURA

Assunto: Desabamento da estrutura do refeitório da unidade José de Filippi

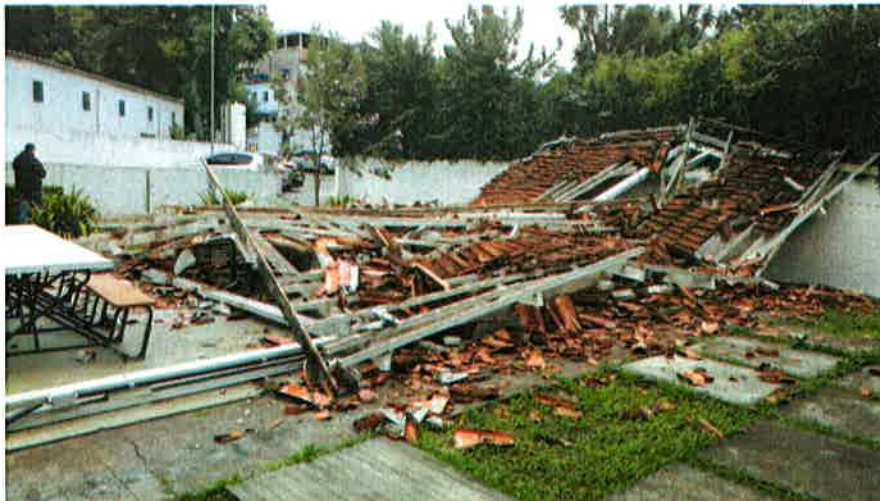
A Divisão de Infraestrutura compareceu ao local no primeiro horário da manhã do dia 20 e constatou que a estrutura ruiu, muito provavelmente, pela ausência de contraventamento no sentido longitudinal. Cabe ressaltar que trata-se de uma estrutura de madeira, com cobertura em telha cerâmica de peso bastante elevado, de forma que o peso próprio e os esforços laterais que solicitam a estrutura, somados ao estado da base das madeiras de apoio levaram ao colapso. Destaca-se que na parte visível da estrutura, aquela sobre o piso, não há sinais de que a madeira esteja apodrecida, fato que só se pôde avaliar com o rompimento.

Imagem 1 – Estrutura tal como estava pela manhã do dia 30/11/2017.

Recomendamos que todo o material seja removido emergencialmente afim de evitar que o entulho acumule água das chuvas ou atraia animais, além de permitir a liberação da área.

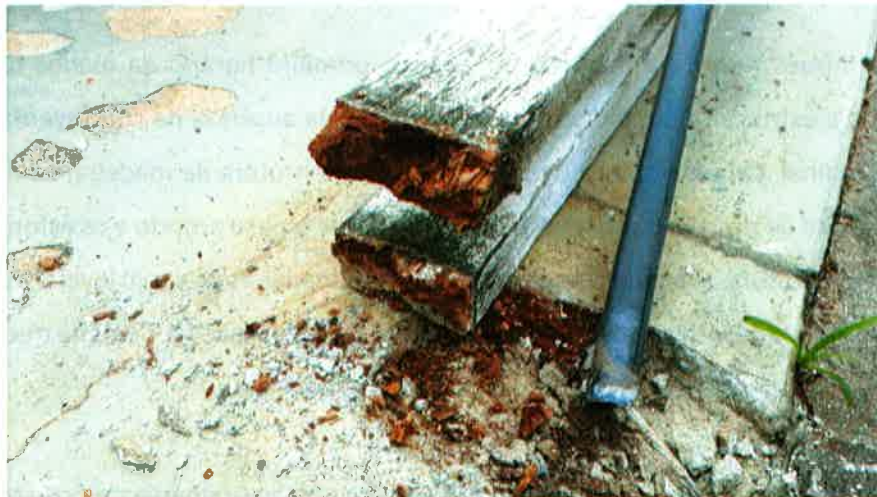
Imagem 2 – Estado da madeira no ponto de rompimento da estrutura de apoio.
