RELATÓRIO TÉCNICO

CABINE PRIMÁRIA

JOSÉ DE FILIPPI

Transformador Moldado Seco Tipo TAM 750 kVA

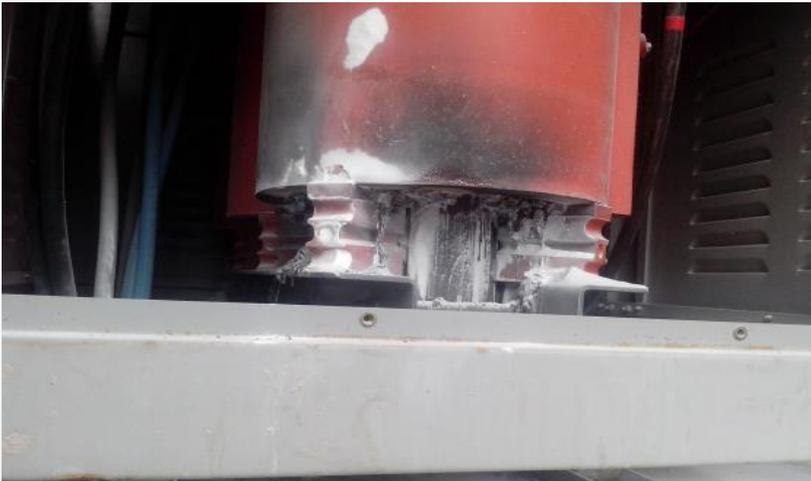
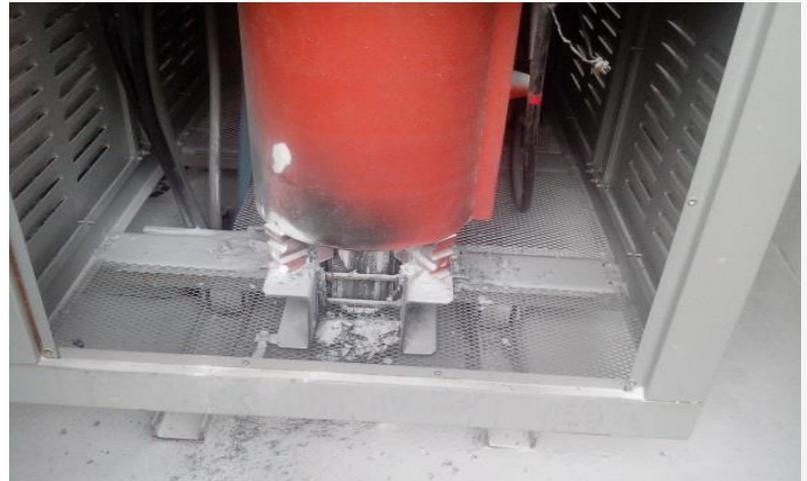
Incidente – 5/2/2016

✓ Detalhes BOBINA TRANSFORMADOR

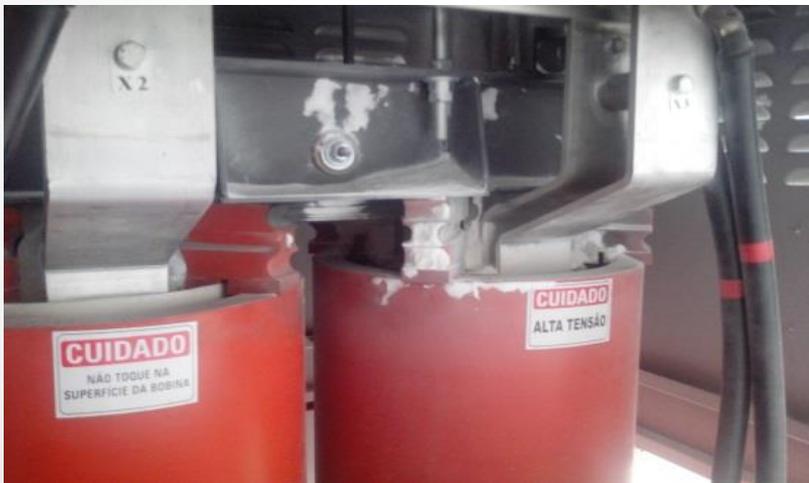
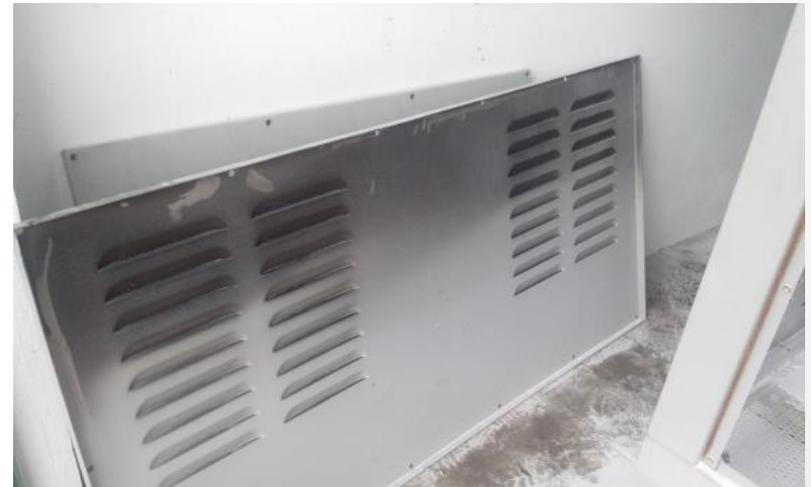
Incidente – 5/2/2016

✓ Detalhes BOBINA TRANSFORMADOR

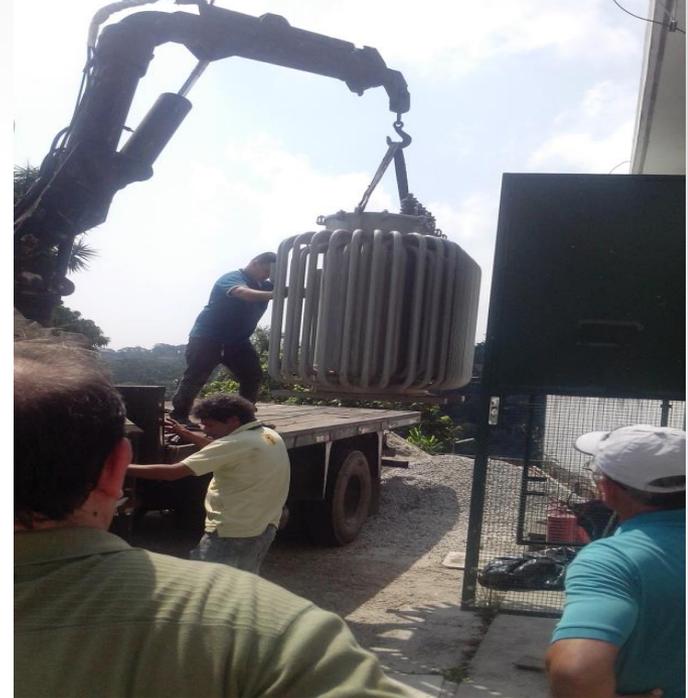
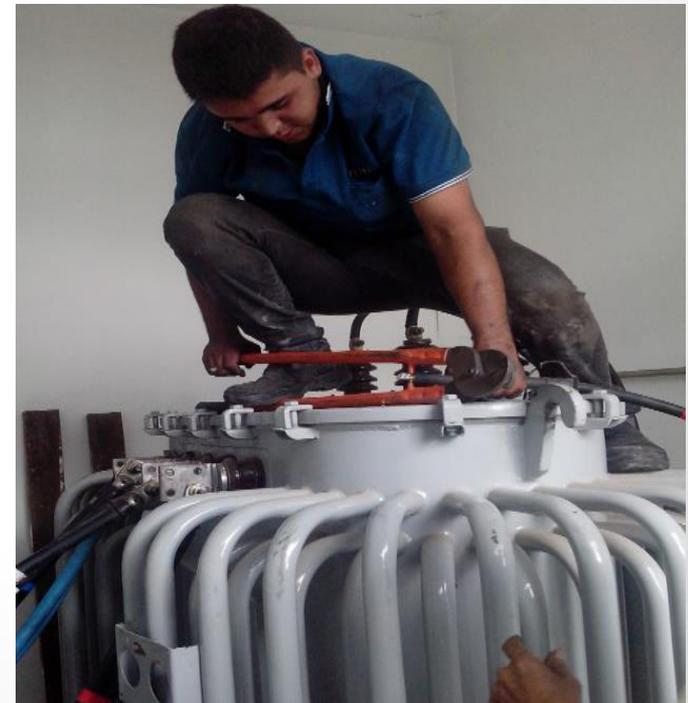
**Substituir e Instalar
TRANSFORMADOR (Locado)**

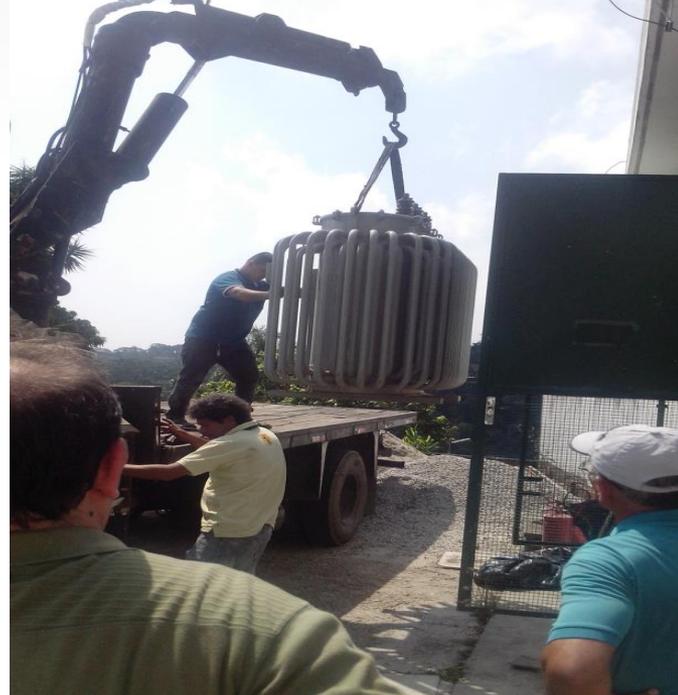
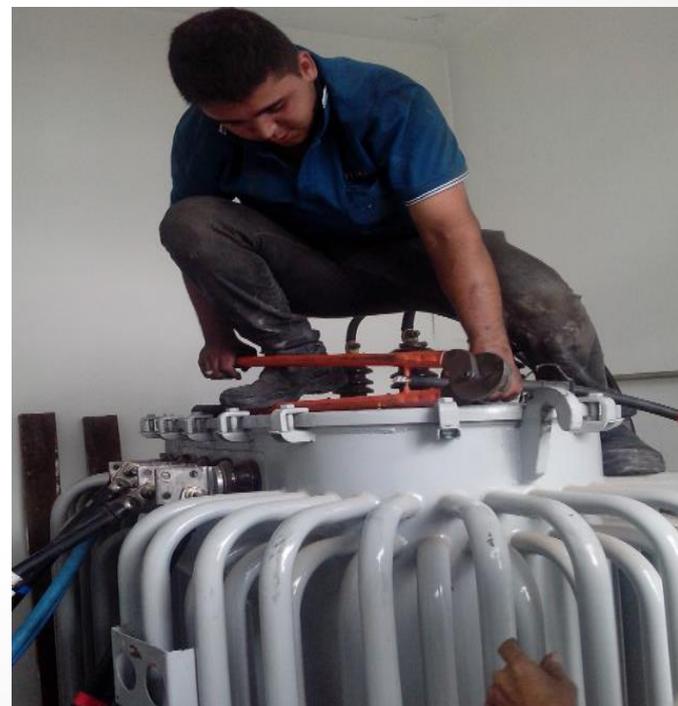
Transformador QUEIMADO
encaminhado à **FABRICANTE**

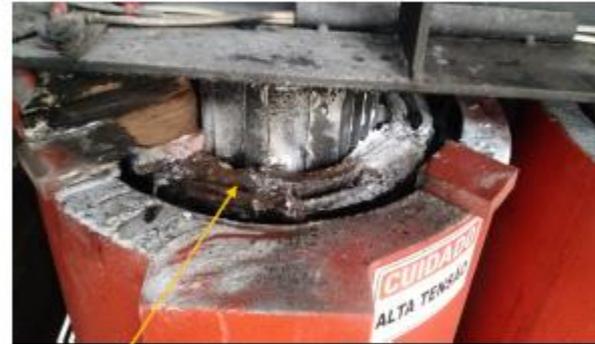
Defeito: Recebemos o transformador em nossas instalações e verificamos em inspeção visual que as bobinas da fase 3 estavam queimadas na parte superior próximo ao início do enrolamento. Procedemos aos ensaios de recebimento conforme NBR10295, executados em nosso laboratório e que comprovaram falha nesta fase.

Análise: O transformador foi desmontado e a bobina de AT (H3) e BT (X3) foram retiradas, podemos constatar que a bobina entrou em curto circuito no segundo disco superior.

Após a realização dos ensaios e inspeção visual, podemos chegar a algumas hipóteses sobre o ocorrido. Como mostram as fotos abaixo o curto ocorreu no início do enrolamento AT, local que mais é afetado por descargas atmosféricas ou sobre tensão por manobra. Outra possibilidade seria uma falha no próprio isolamento entre as camadas da bobina, o que pode ter provocado um curto circuito entre espiras e conseqüente danos causados as bobinas.

BOBINAS X3 E H3 QUEIMADAS. FALHA NO INICIO DO ENROLAMENTO
(PROBABILIDADE DE SOBRE TENSÃO)

Substituição bobinas (H3 e X3).

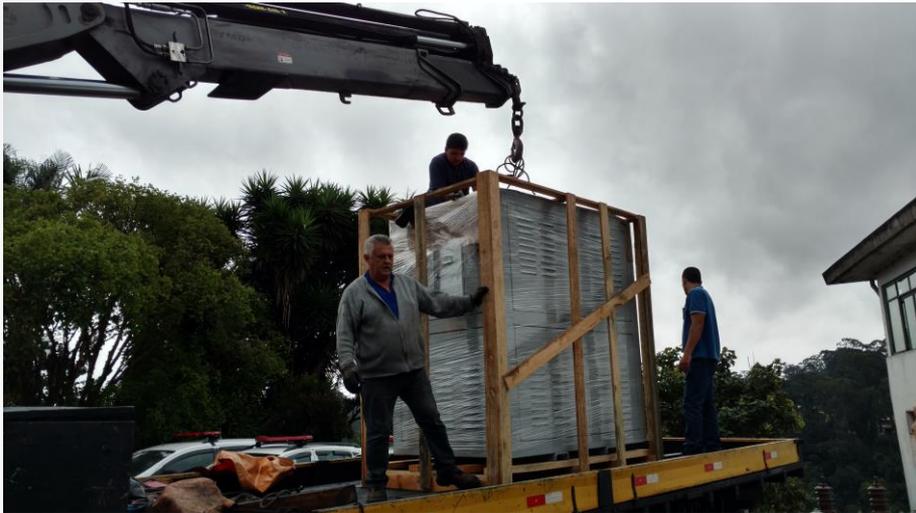
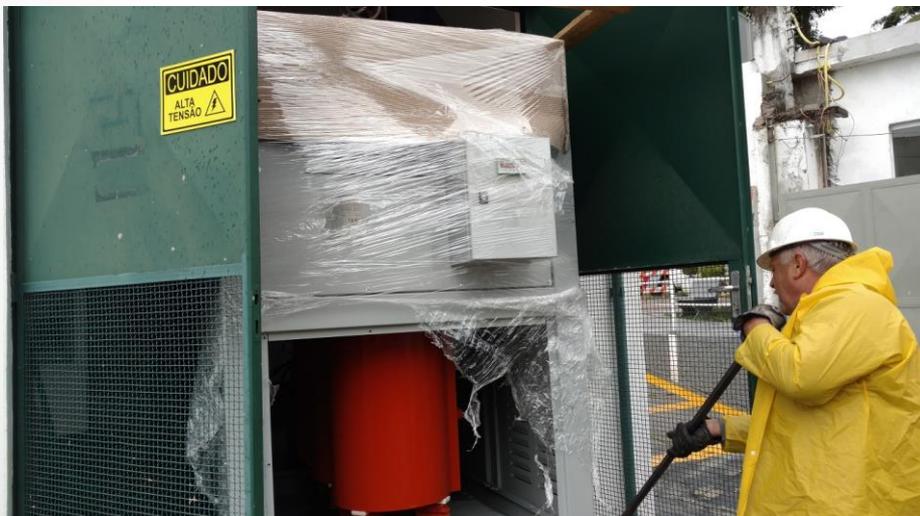
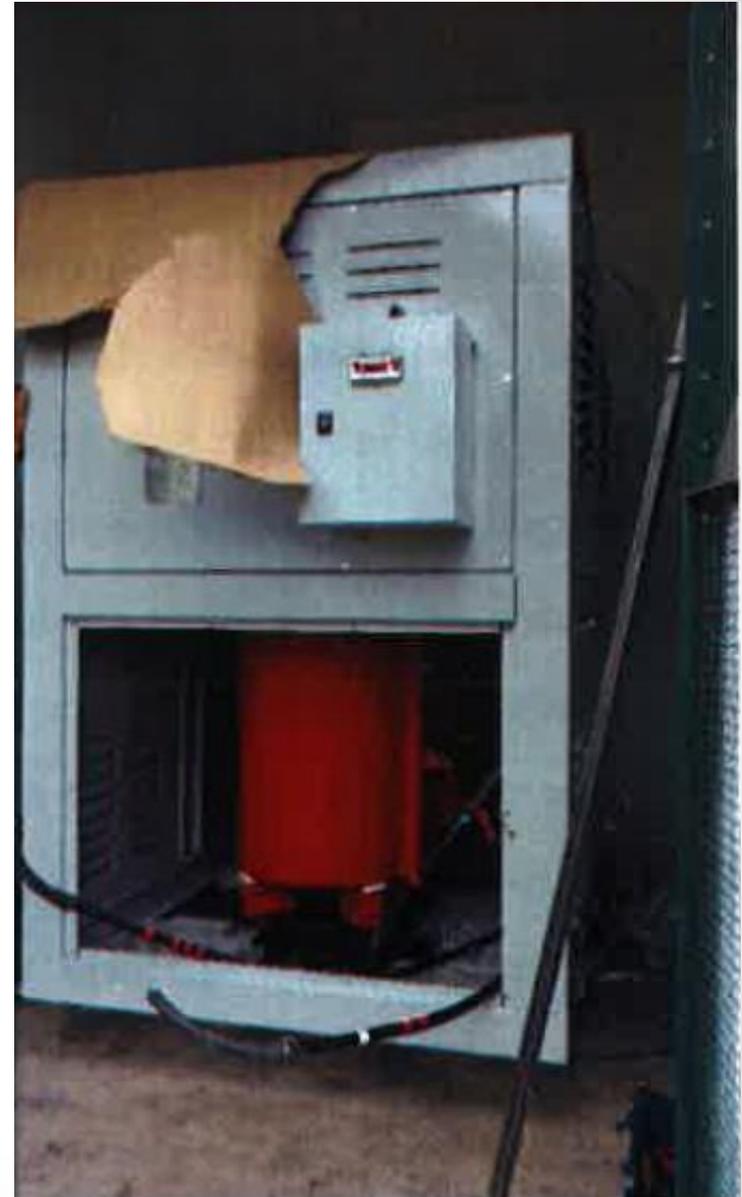
INSTALAÇÃO do Equipamento
