Edifício Central

RELATÓRIO TÉCNICO

CLIENTE: Universidade Federal de São Paulo-Campus Baixada Santista

UNIDADE CENTRAL – CAMPUS BAIXADA SANTISTA – Situado na Rua Silva Jardim 136 –
Bairro Vila Mathias - Santos – SP.

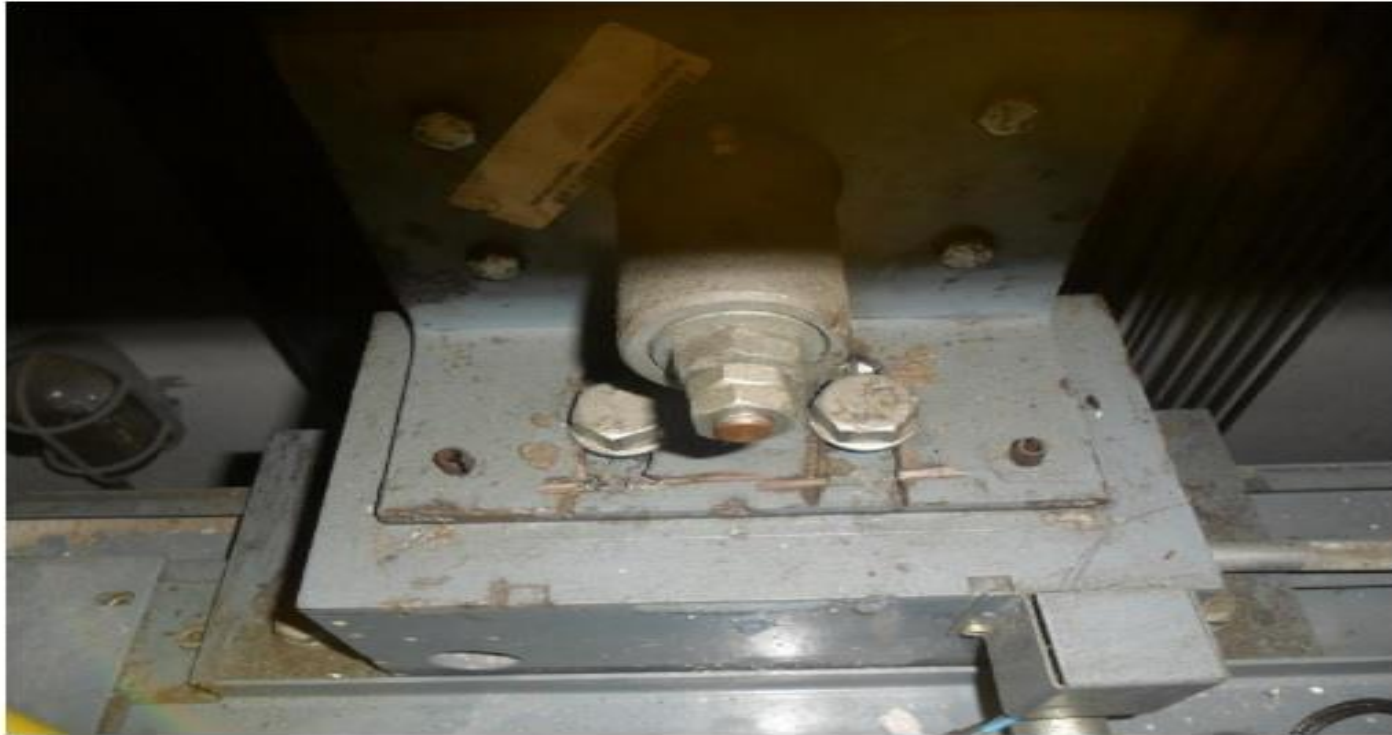
5-) Situação apontada (Basic Elevadores): Suporte da corrediça foi cortado para aproximar o entre guia.

Risco (Basic Elevadores): Com o corte danificou a peça, perdendo assim as especificações do projeto podendo escapar da fixação e danificar a cabina.

Análise Thyssenkrupp: Não procede, a posição do suporte da guia se encontra com sua fixação em condições normais, ou seja, fixada pelos parafusos e pinada com pino elástico de segurança para manter o ajuste.

SITUAÇÃO: suporte da corrediça foi cortado para aproximar o entre guia.

Solução apontada (Basic Elevadores): Substituir ou reparar a peça.

SOLUÇÃO: substituir ou reparar a peça.
