Unifesp - Campus Guarulhos

# Patologias Eds. Arco e Acadêmico

Apresentação à Câmara Técnica de Infraestrutura

08 de Agosto de 2019

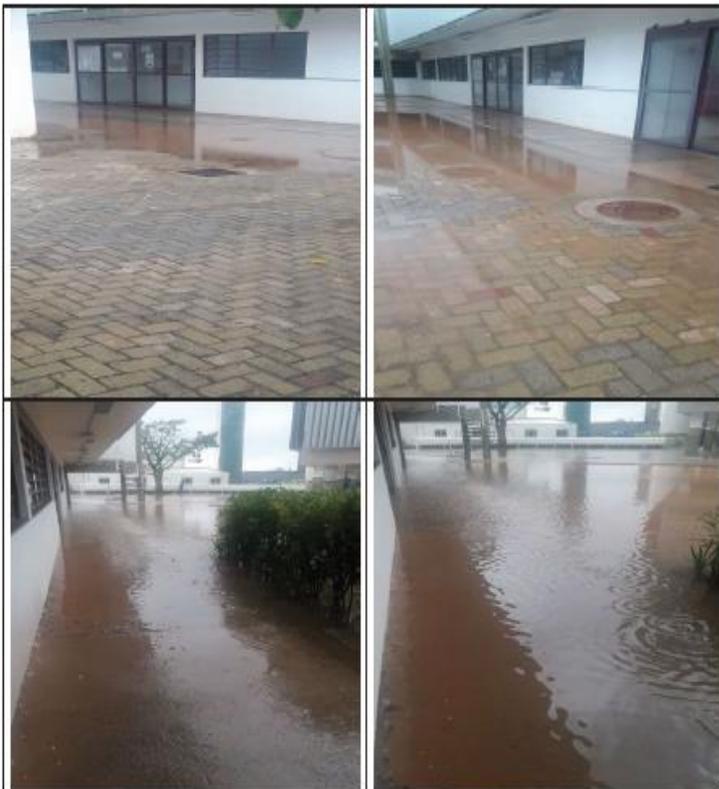
Item 3 – Área de acesso ao prédio arco próximo a guarita do Campus e secretaria de graduação

Todo o corredor de acesso ao prédio de Arco sofreu inundação, porém, a área mais afetada foi das primeiras salas do prédio (próximo a guarita do Campus) à secretaria de graduação.

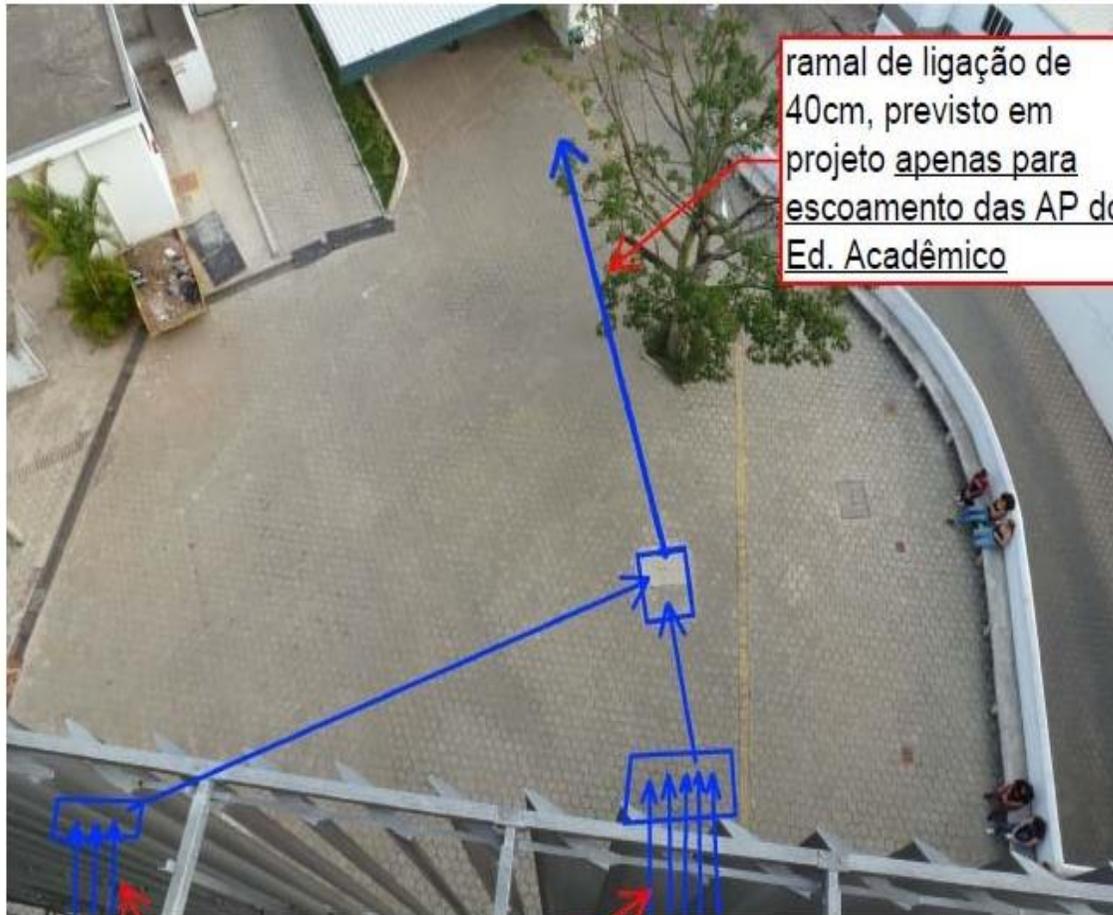
ramal de ligação de 40cm, previsto em projeto apenas para escoamento das AP do Ed. Acadêmico

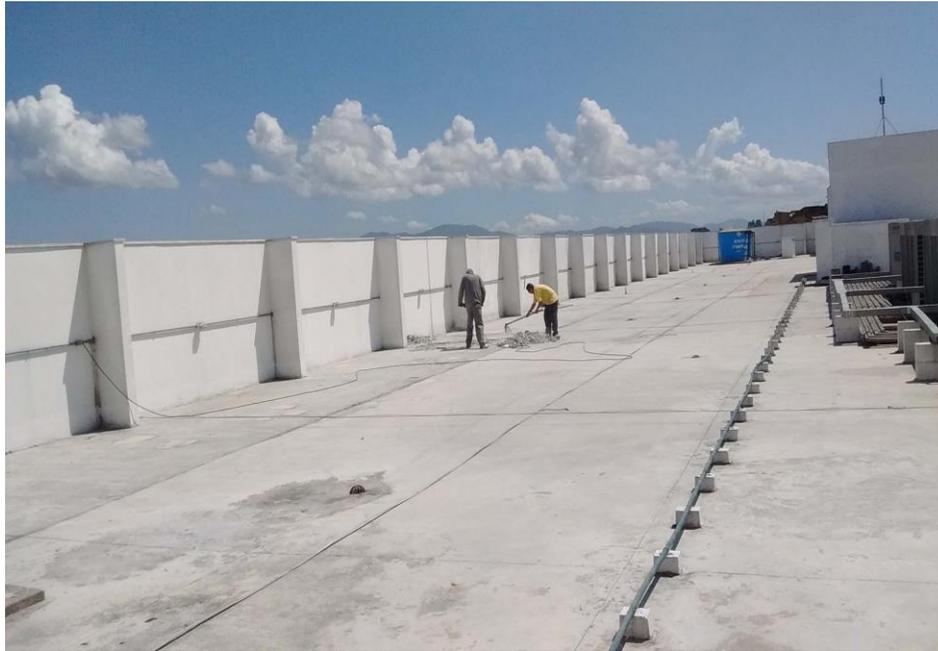
15/02/2017

### 3) Infiltrações pela laje de cobertura e do térreo

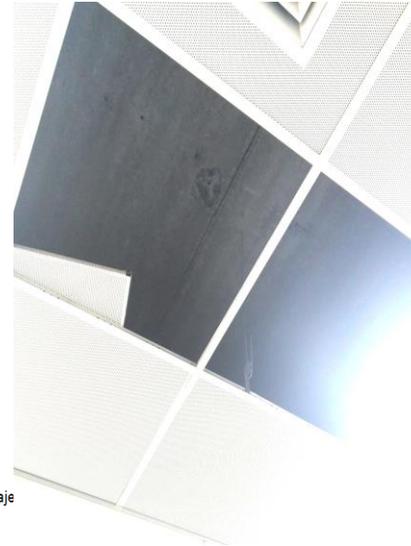
s.309

1-Entrada de água pela janela mesmo fechada, desliza pela parede ate o piso e goteiras através do forro metálico (ver reflexo luminária).

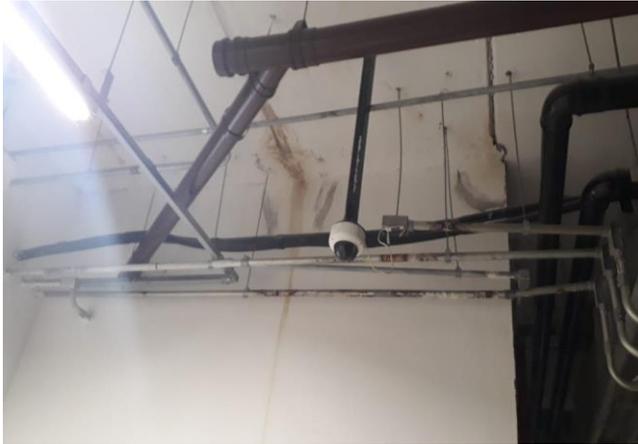
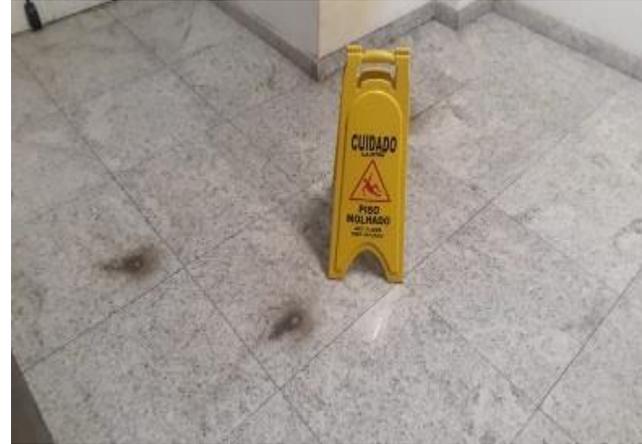
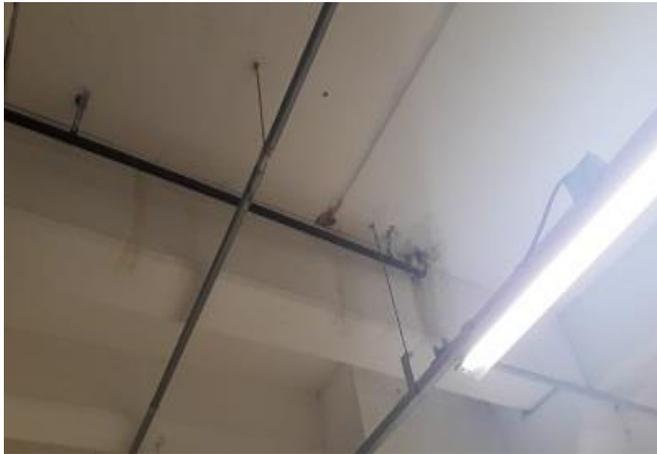
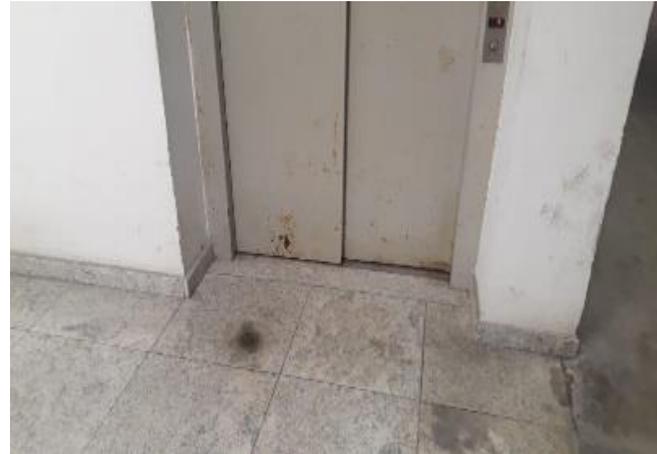
- mau cheiro (SEI dos servidores);
- gotejamento junto do bus-way (risco acidente létrico);
- oxidação do monta-carga e manchas no piso de granito.

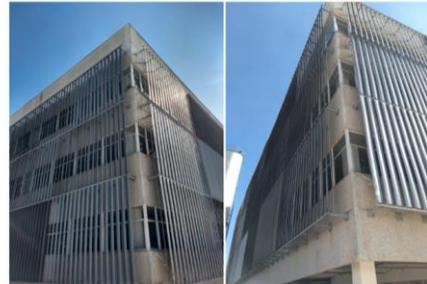
Importa destacar que não houve apresentação de laudo, tampouco avaliação da equipe de engenharia da construtora a respeito, como requisitado pela Administração na reunião ocorrida em 30 de janeiro de 2019.

Informamos que em 07 de junho de 2019 os profissionais designados pela construtora JWA concluíram os trabalhos de refazimento da rachadura localizada na fachada do edifício Acadêmico, conforme imagens abaixo:

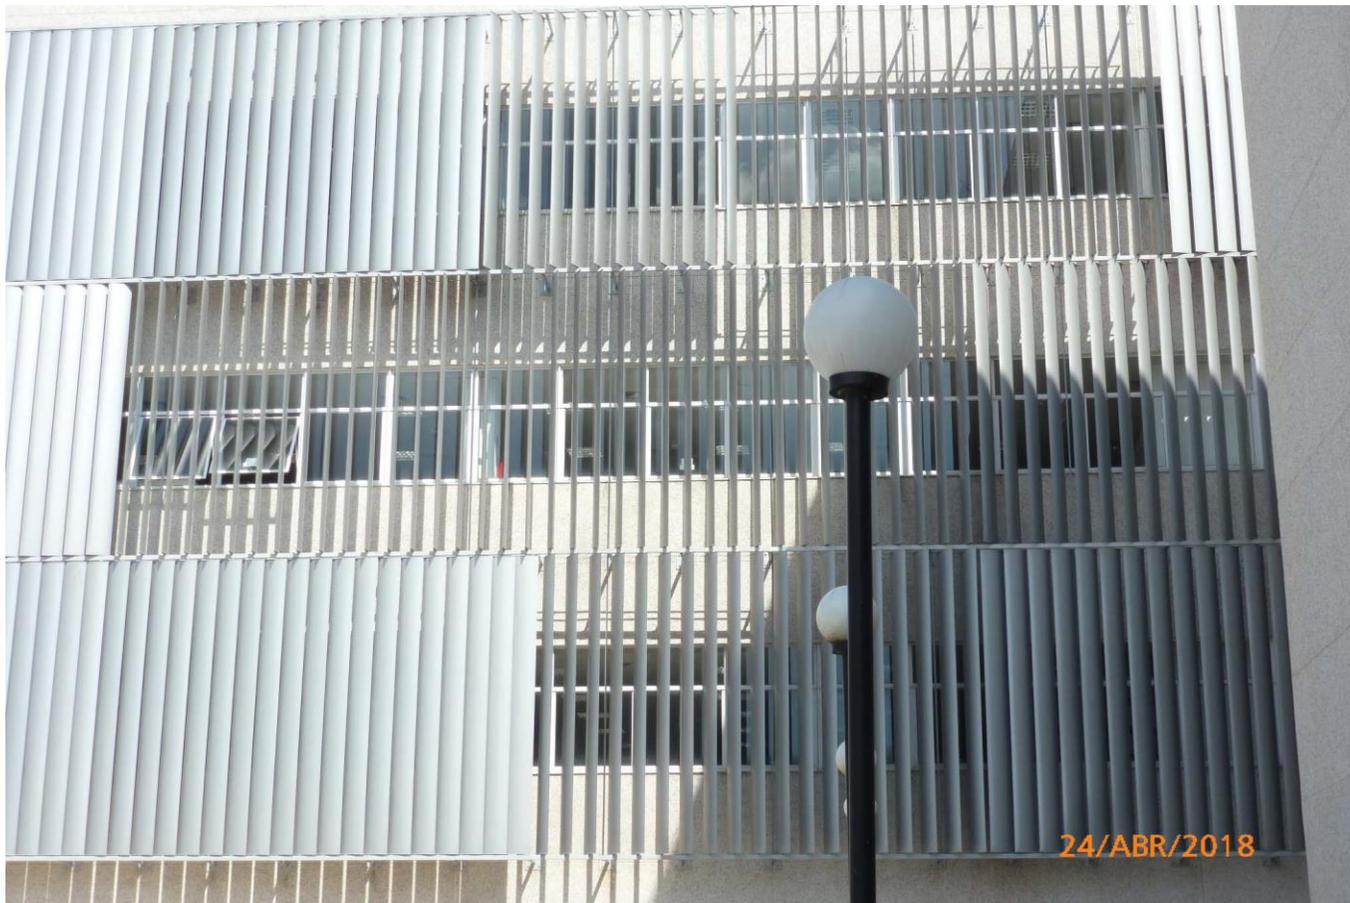
- brises verticais em fachada face norte – biblioteca;
- nas salas de aula, faces Leste e Oeste, entra sol nos “cantos” dos blocos,

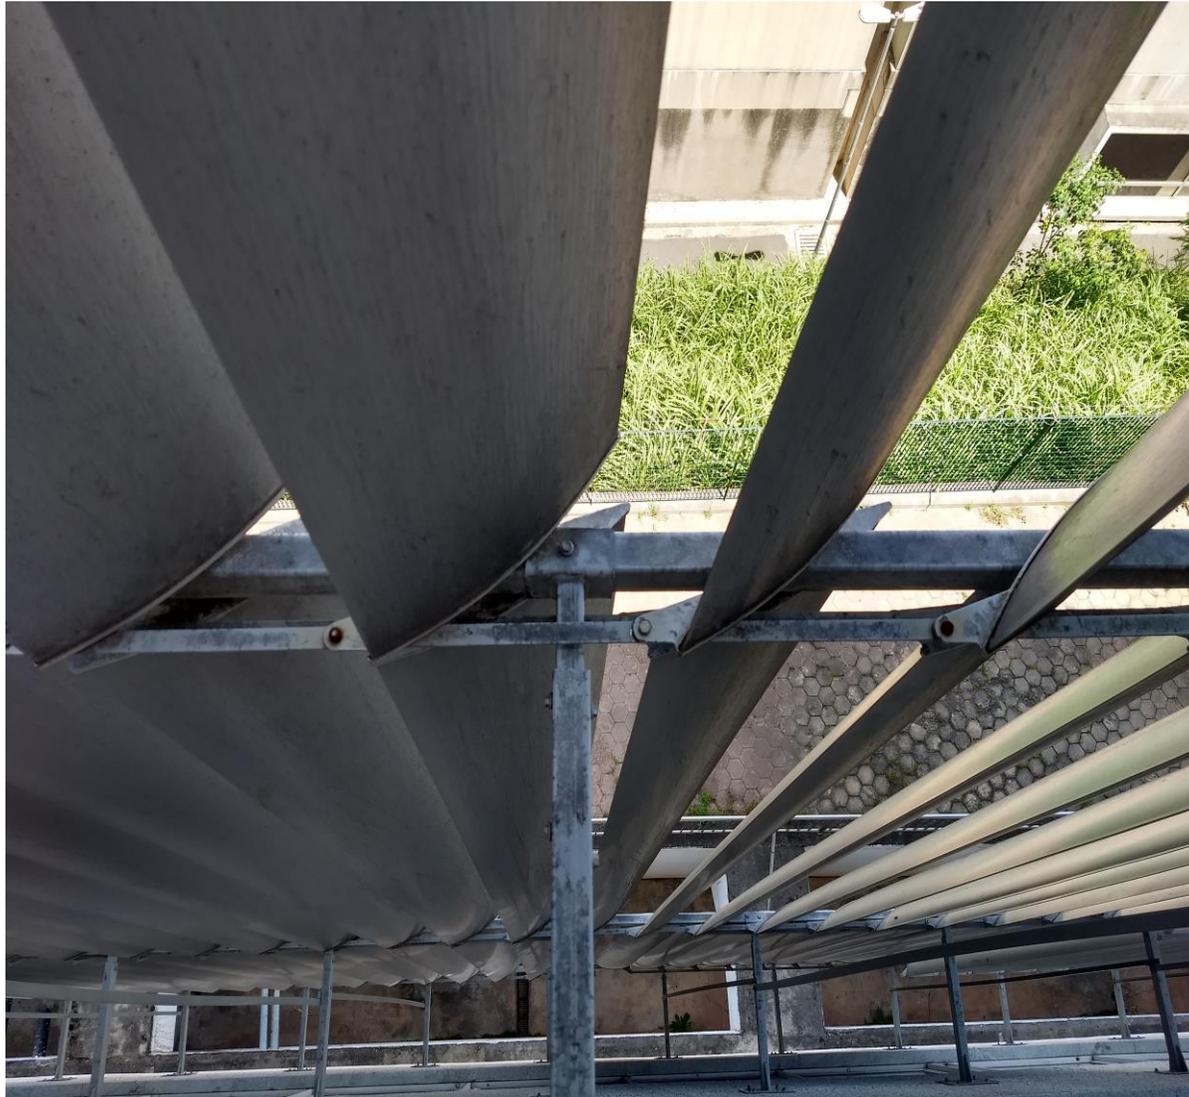
- dificuldade de operação (excesso de asas por comando);
- desprendimento de asas (duas);
- alguns parafusos oxidando;
- alguns parafusos impedem fechamento;
- vibração intensa de tirantes com o vento.

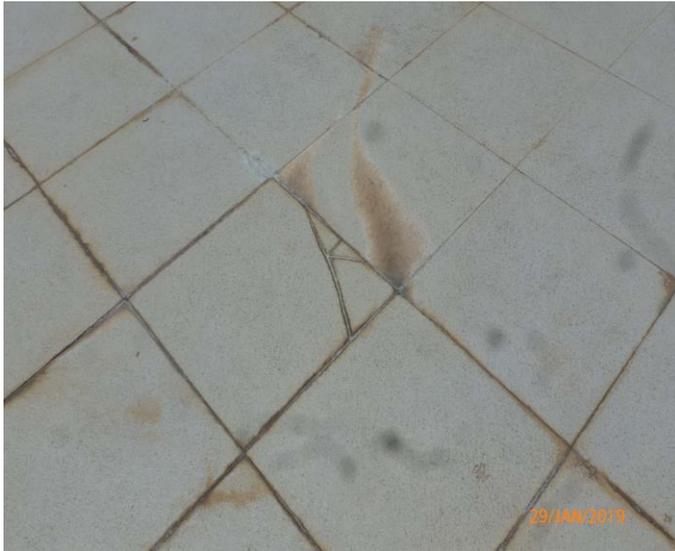
- manchas;
- descolamento e quebra de de placas

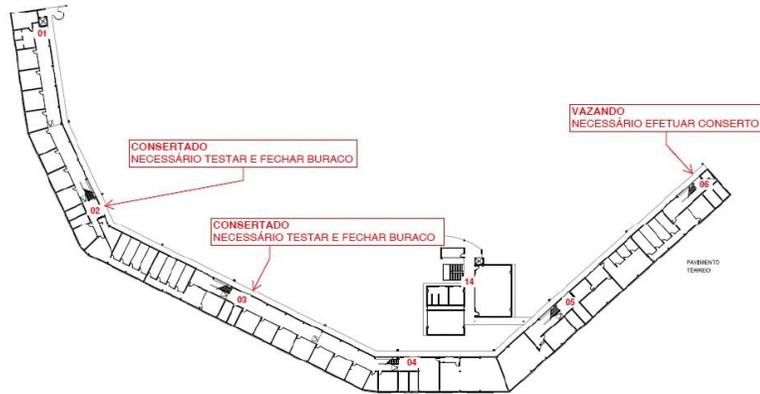
Maio/2018

Conforme contatos do Nivaldo, há vazamento junto do hidrante 06 (mapa anexo).

Faltando também testar e fechar os buracos abertos pela Incorplan de 06 a 14/04 para concerto da rede junto aos hidrantes 03 e 04 - segue fotos.

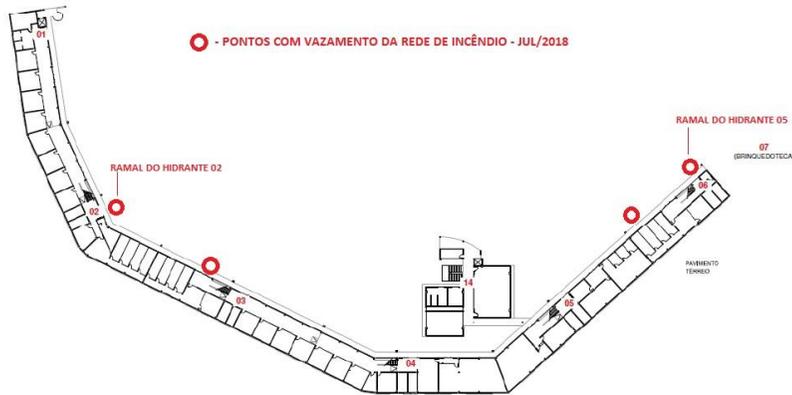
Julho/2018

A rede de incêndio do ed. Arco permanece apresentando vazamentos, impedindo pressurização da mesma.

O ramal do hidrante 02, que sofreu reparo em Abril, voltou a vazar (foto abaixo), bem como outros três pontos (mapa anexo).

Pedimos seja regularizado o funcionamento, inclusive teste da bomba, com a possível urgência, visto impacto sobre segurança bem como obtenção do AVCB e demais documentos que dependem do mesmo.

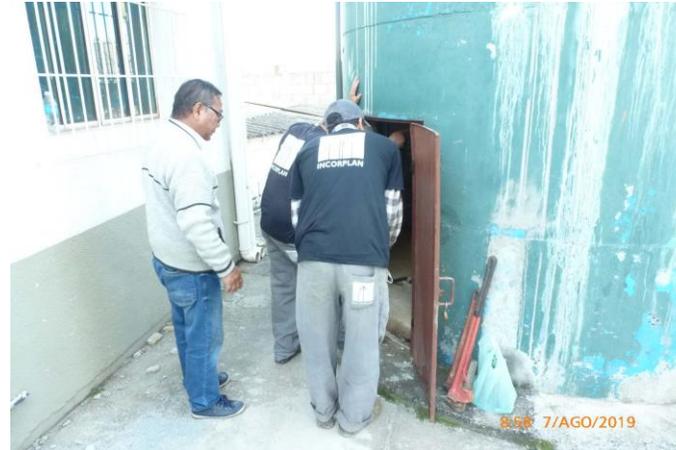
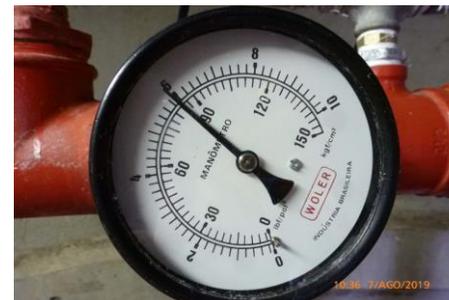
3. Em relação à manutenção da pressão e estanqueidade da rede, registre-se:
  - Ao iniciar os trabalhos na sexta, 02/08, verificava-se uma queda de 0,6 kgf/cm<sup>2</sup> em três dias, desde a pressurização de 31/07 - segue fotos.  
Indicando eventual permanência de vazamentos, e/ou - conforme indicação em seguida - problemas na válvula de retenção, ou outro.
