Patologias em obras entregues na Unifesp nos últimos 10 anos

Campus São José dos Campos

08/08/2019

Edifício Acadêmico - Unidade Parque Tecnológico

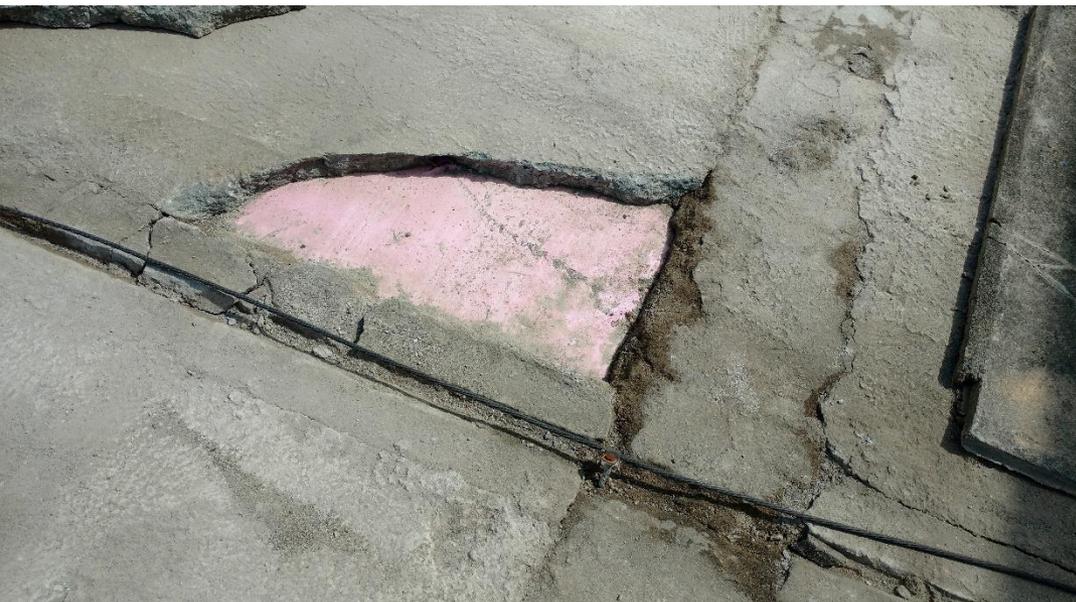
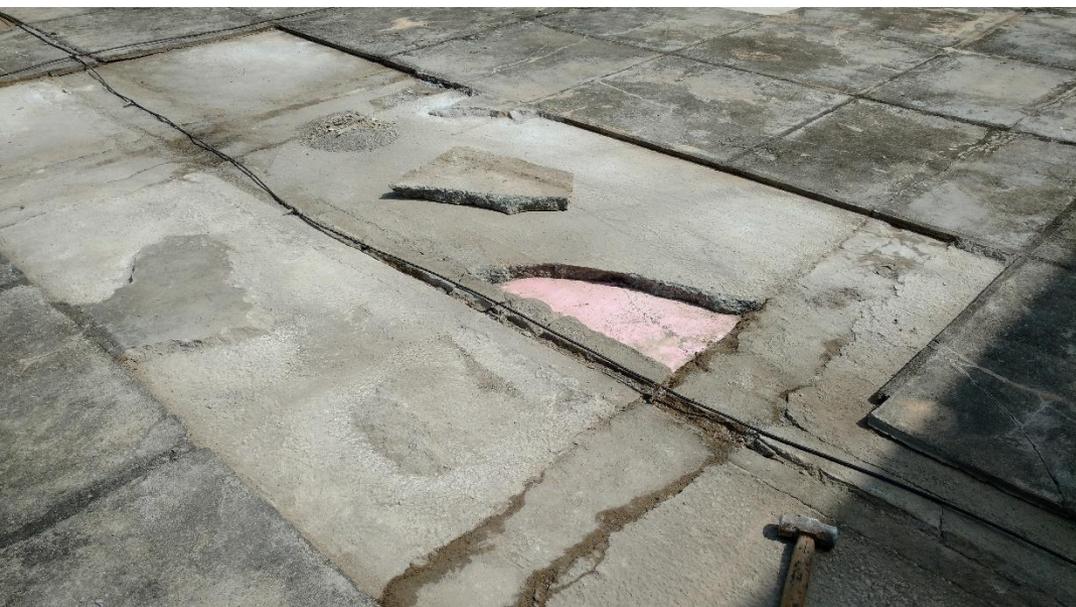
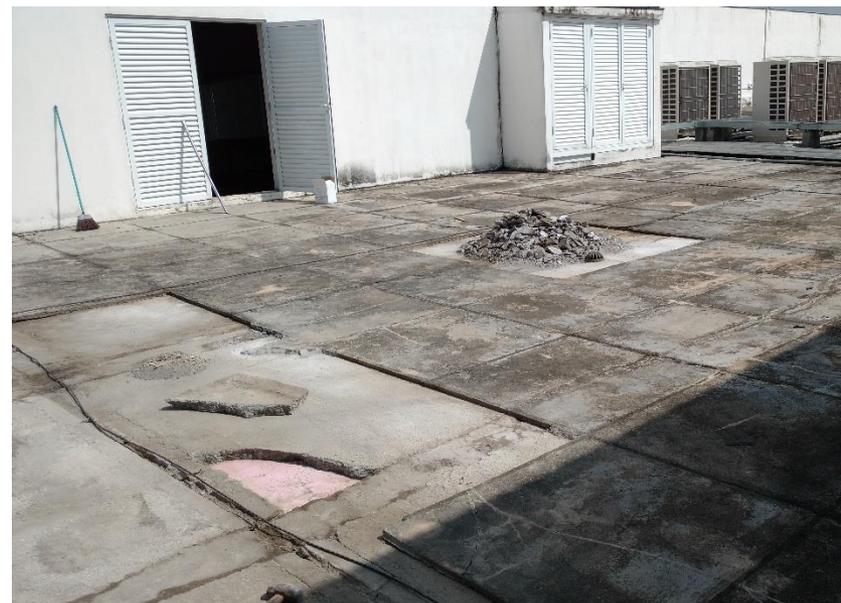
2 - Proteção Mecânica/Pavimento Técnico:

Piso

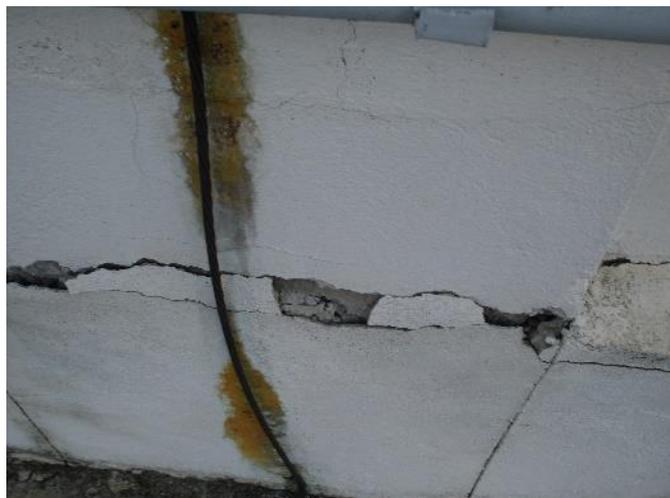
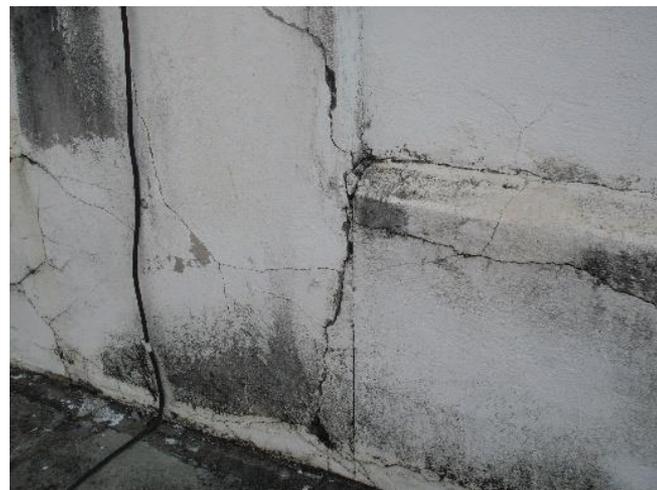
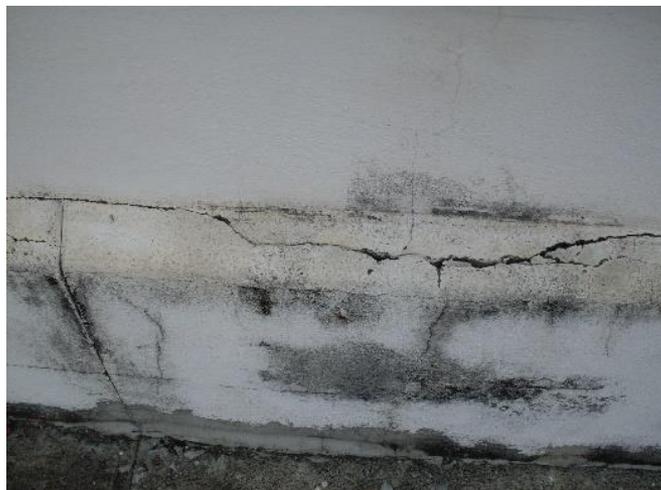
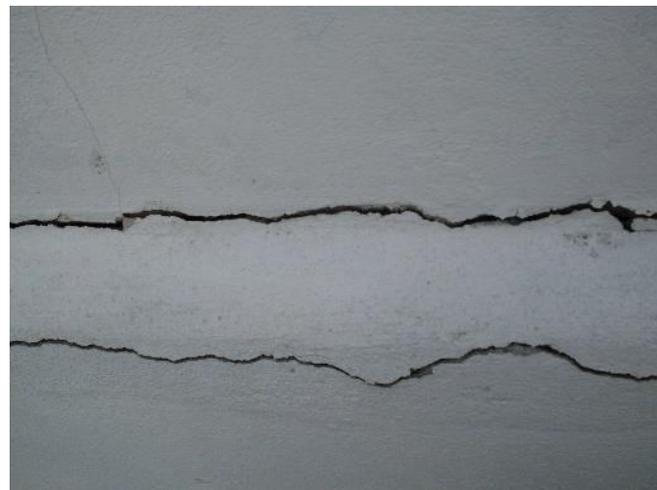
2 - Proteção Mecânica/Pavimento Técnico:

Platibandas

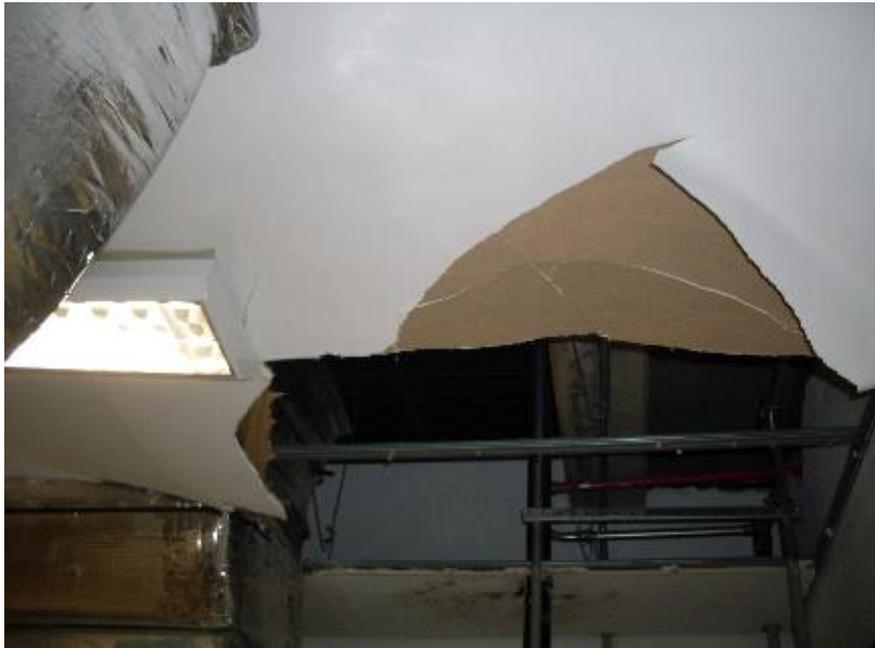
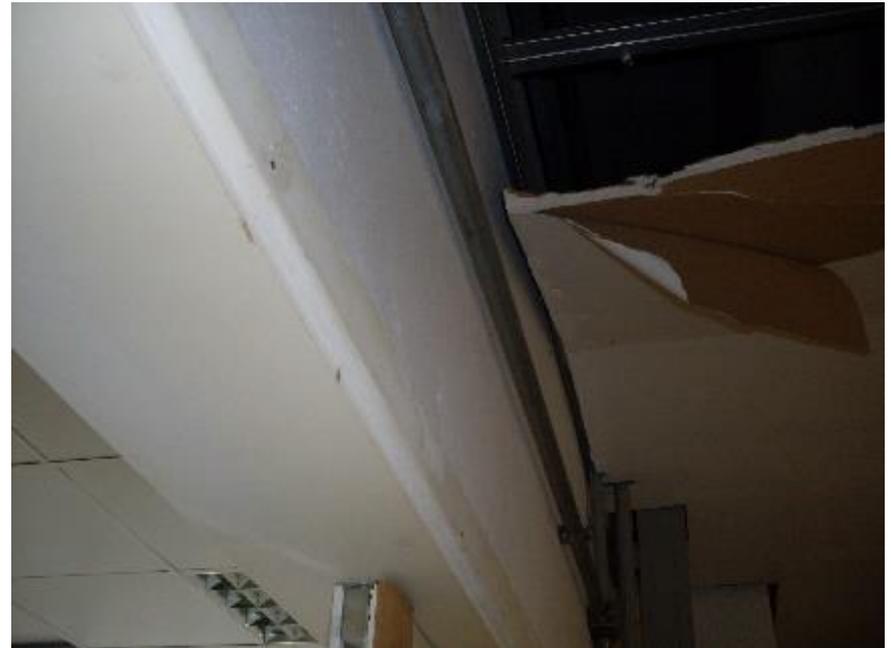
3 – Infiltrações cobertura auditório (consequências)

Forro de gesso acartonado da casa de máquinas do ar-condicionado do auditório danificado pela infiltração proveniente da cobertura.

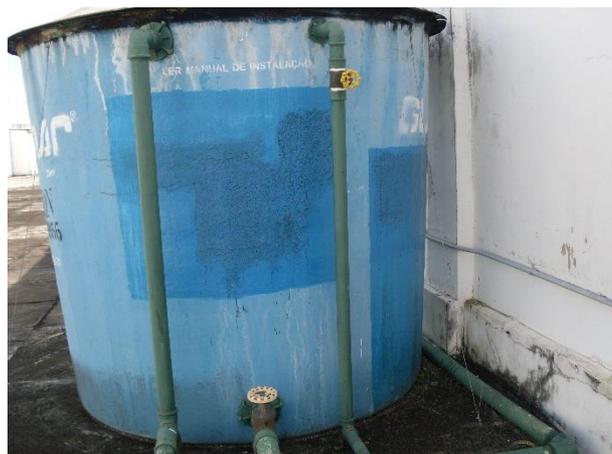
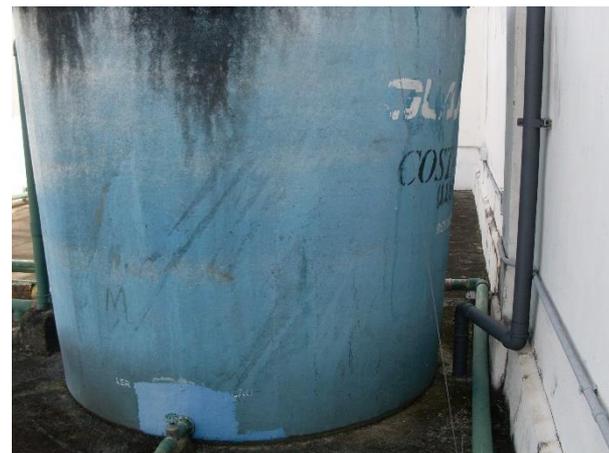
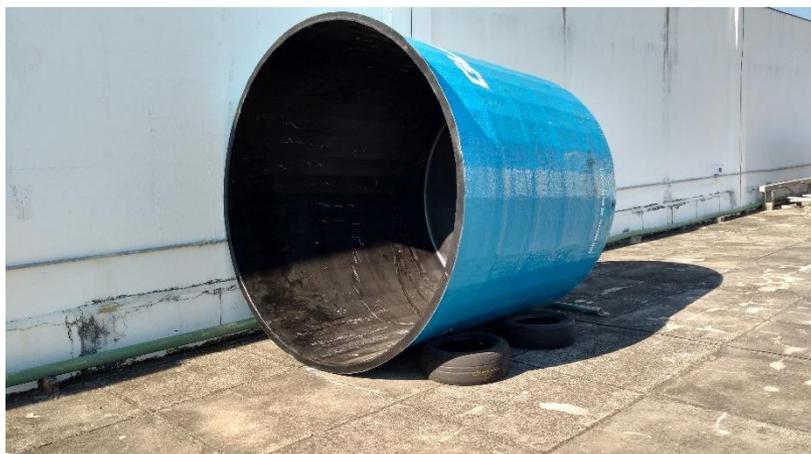
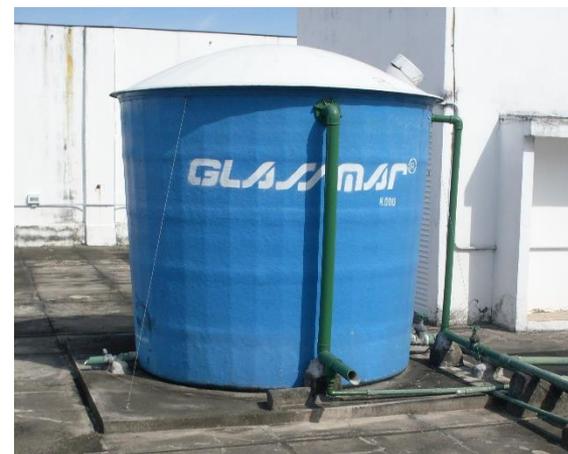
4 – Reservatórios de fibra de vidro

Imagens de reservatórios de fibra de vidro que não foram substituídos, porém já passaram por reparos (Paulitec) devido à fissuras e imagens do novo reservatório, com estrutura reforçada.

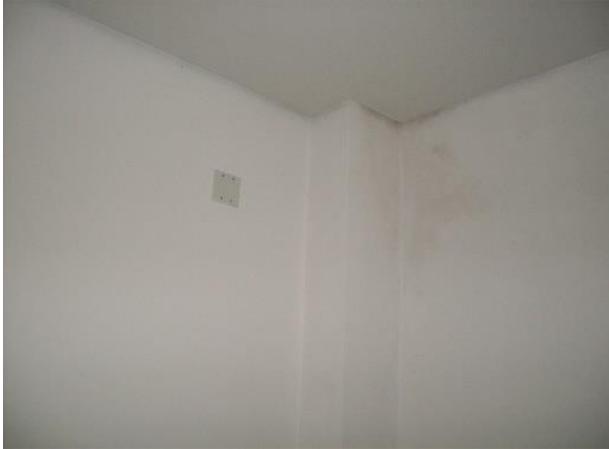
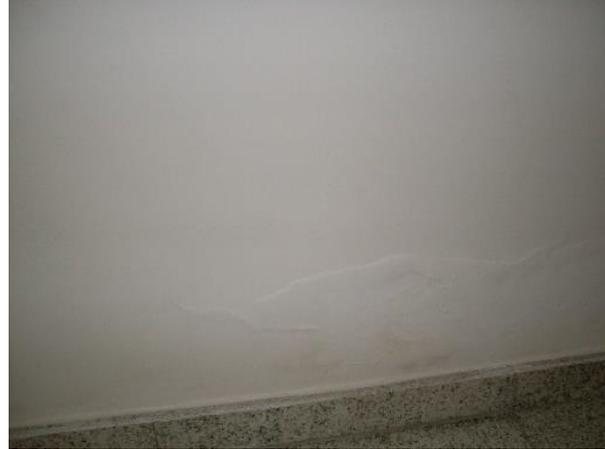
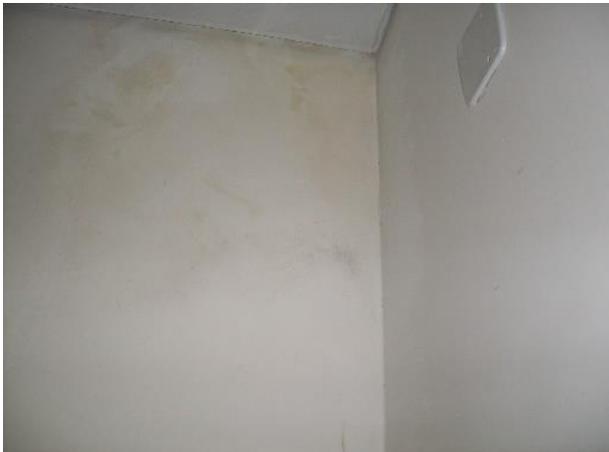
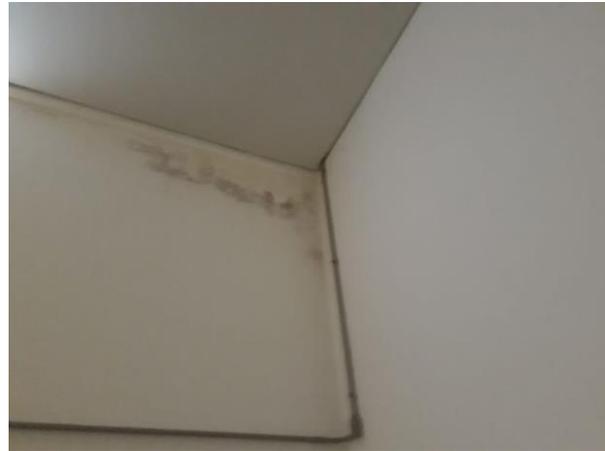
5 – Caixas de escada (infiltrações e trincas)

Infiltrações da cobertura

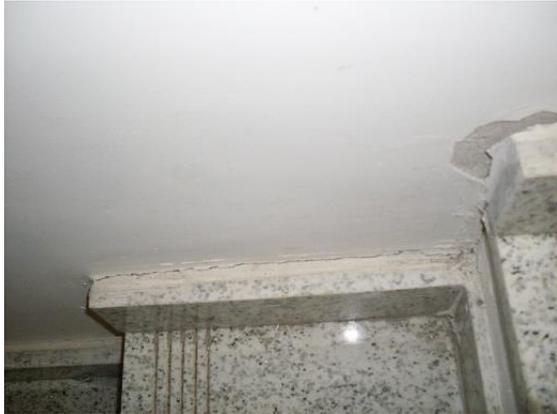
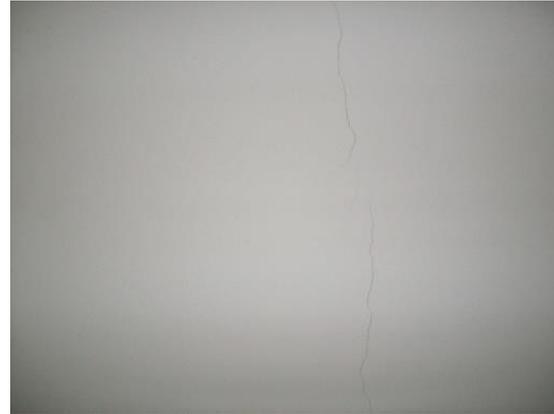
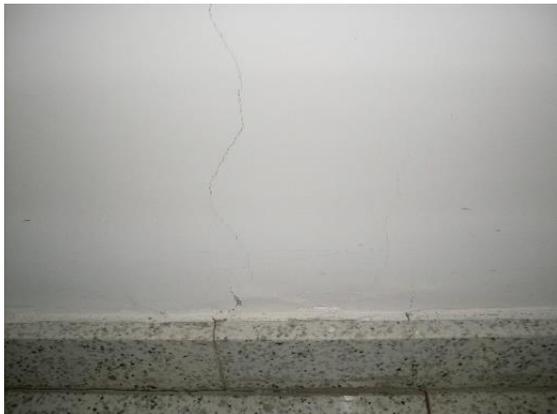
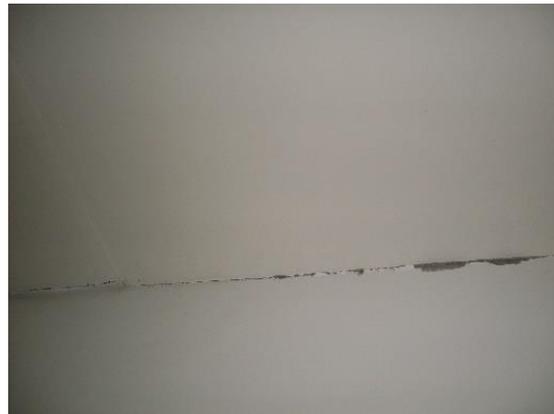
5 – Caixas de escada (infiltrações e trincas)

Trincas/desprendimento de rodapés, fissuras nas alvenarias e forro de gesso das caixas de escada

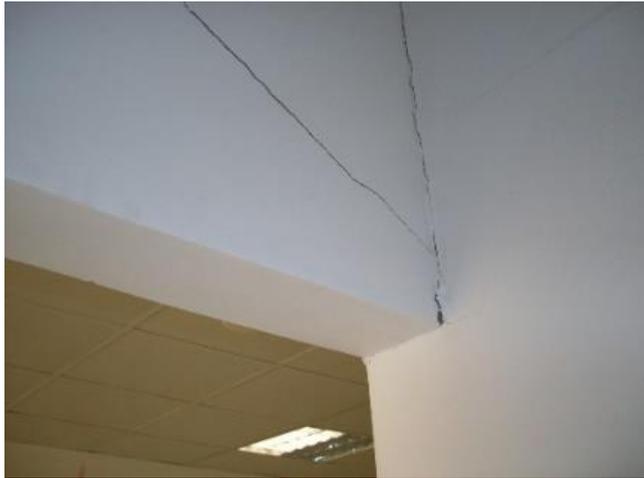
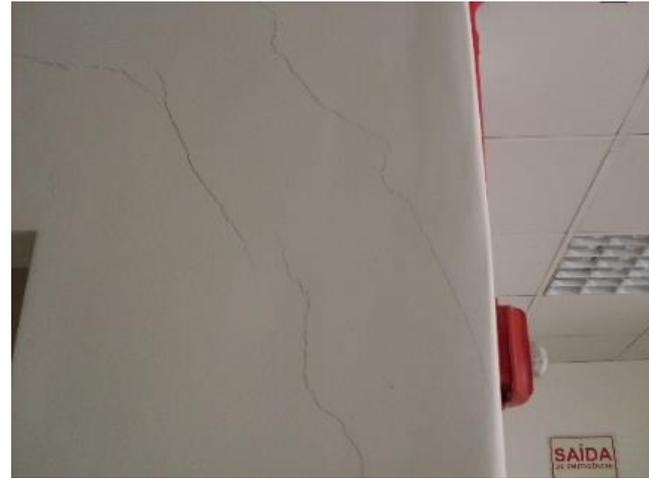
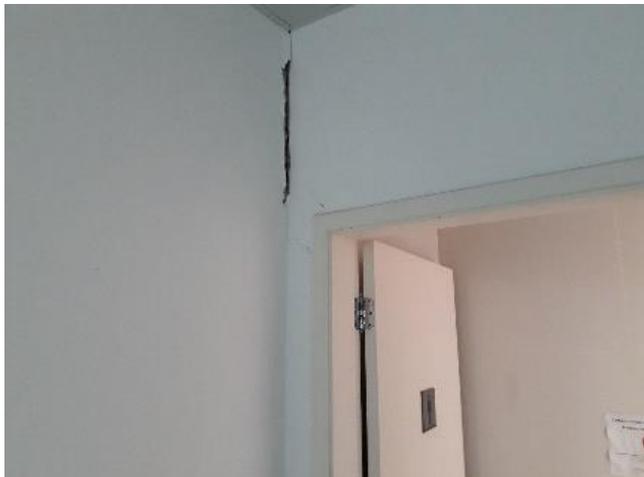
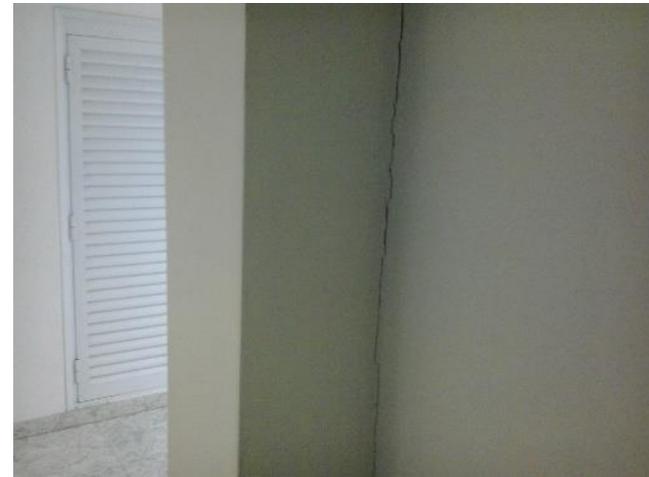
6 – Trincas nas paredes

Trincas/desprendimento de rodapés, fissuras nas alvenarias e forro de gesso das caixas de escada

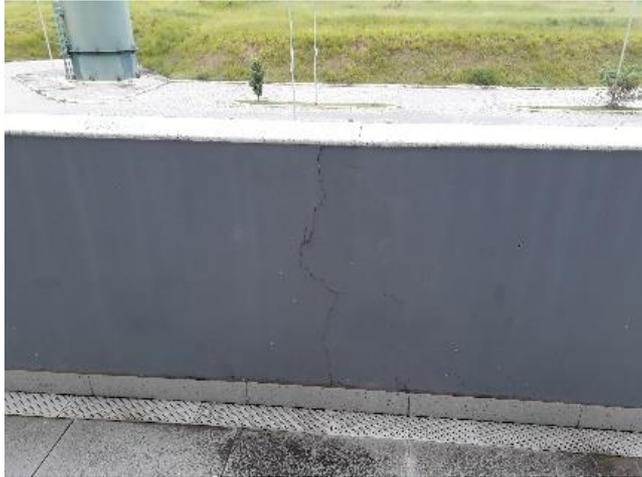
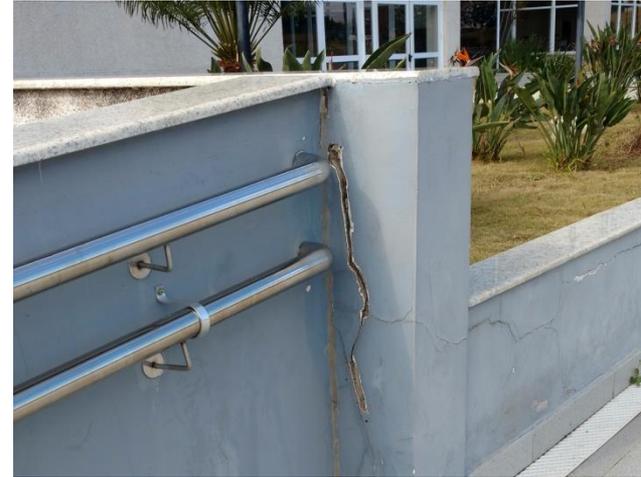
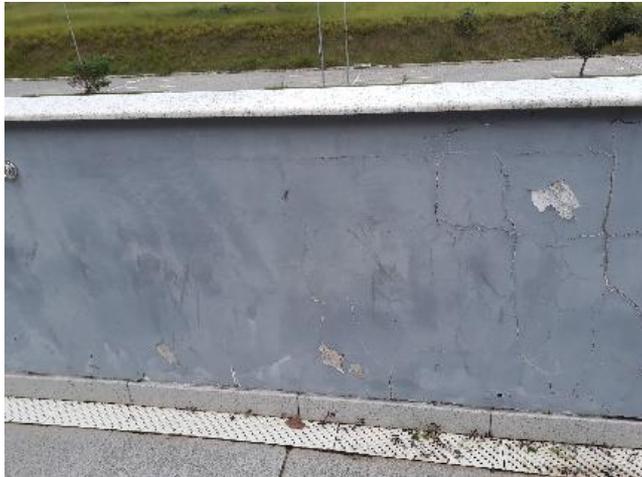
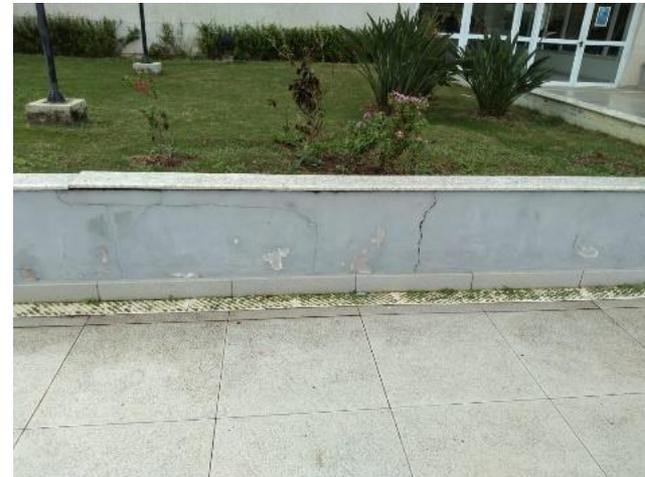
6 – Trincas nas paredes

Trincas/desprendimento de rodapés, fissuras nas alvenarias e forro de gesso das caixas de escada

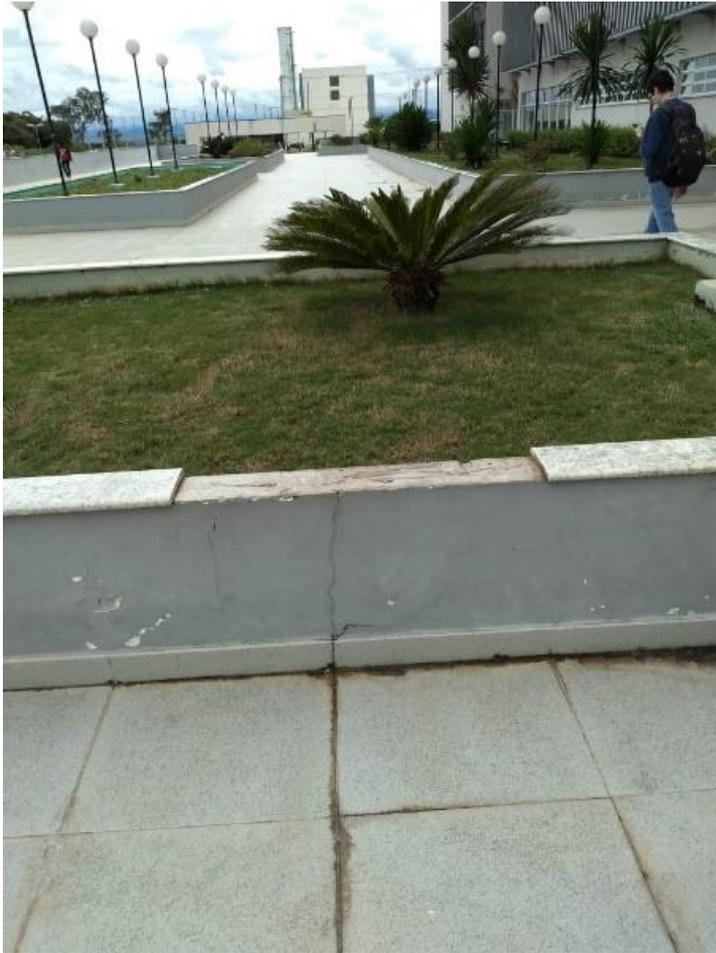
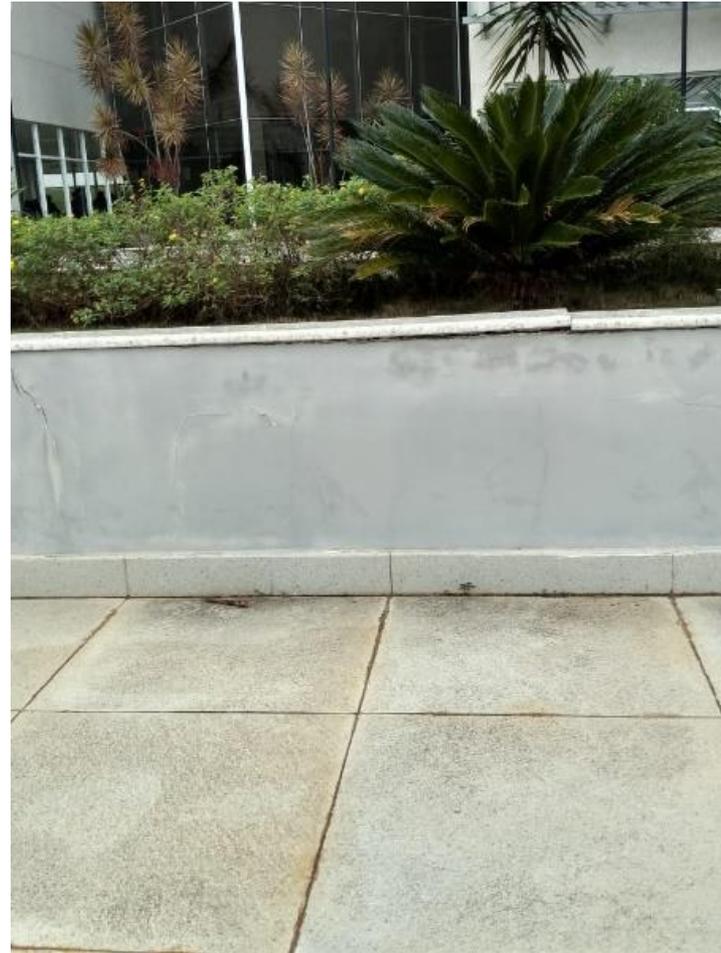
7 – Desprendimento de pingadeiras

Desprendimento de pingadeiras de granito, acabamento das jardineiras

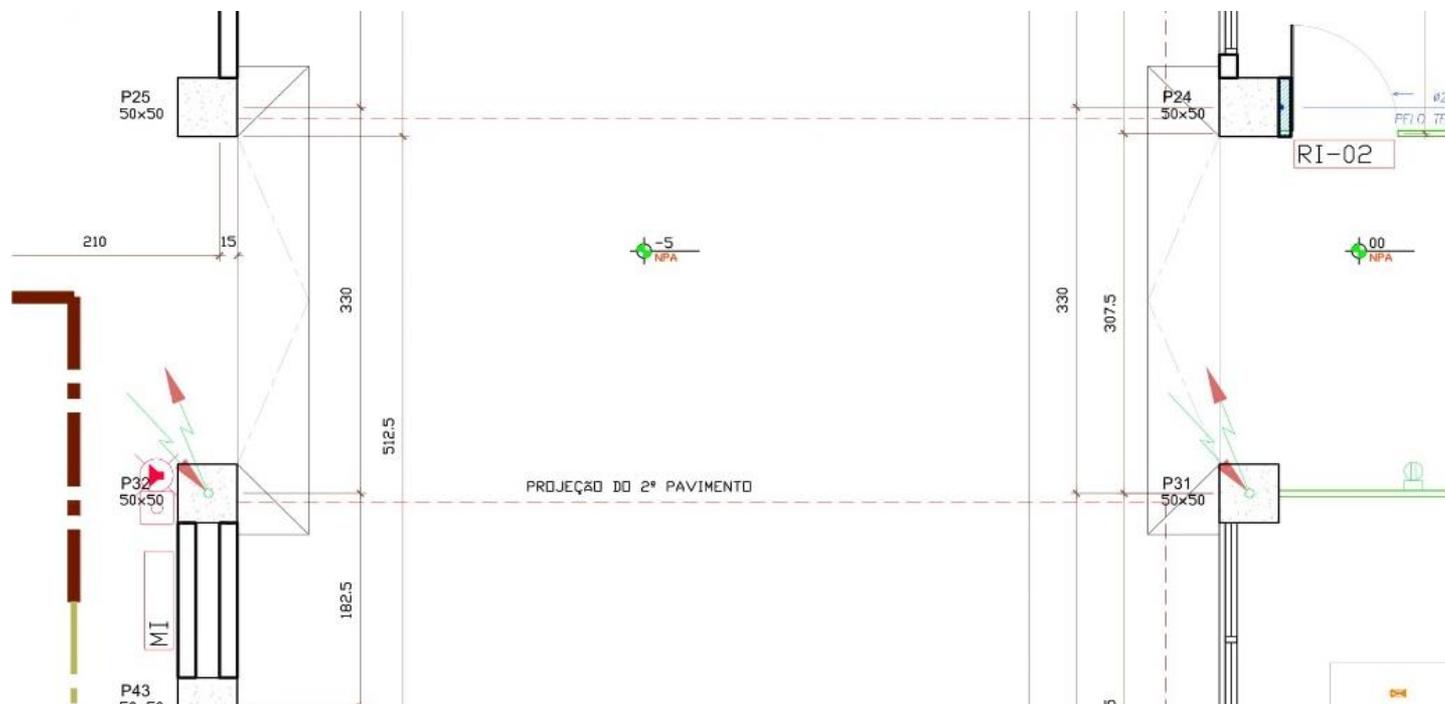
Recorte da prancha 10/68 do projeto de arquitetura da unidade Parque Tecnológico

8 – Ausência de desnível entre o pátio descoberto e o interior do prédio

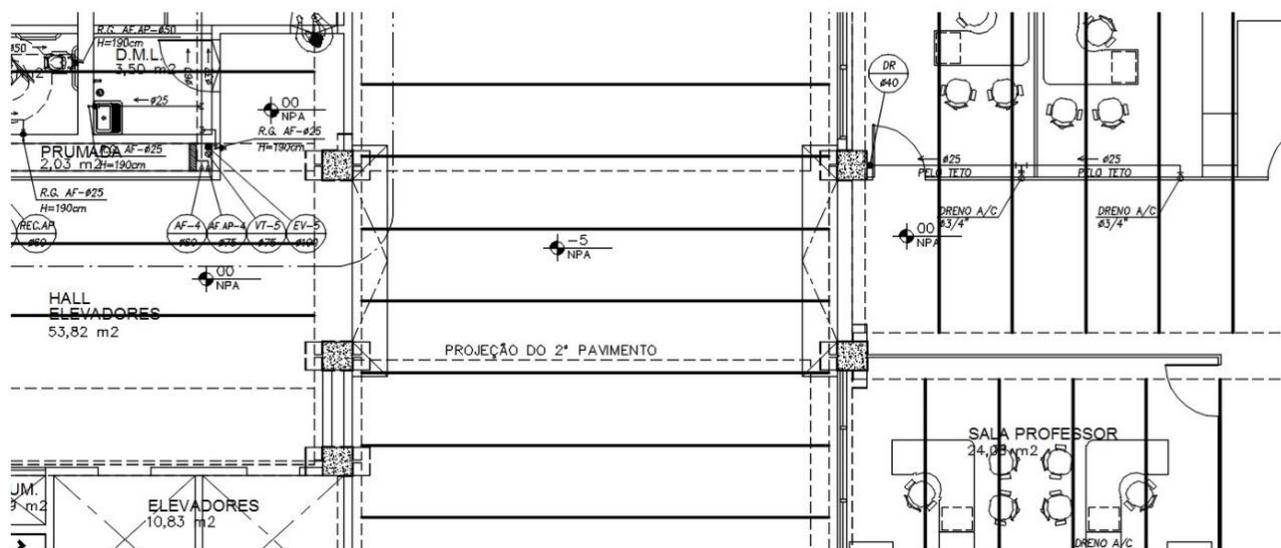
Recorte da prancha 05/28 do projeto de instalações hidráulicas da unidade Parque Tecnológico

8 – Ausência de desnível entre o pátio descoberto e o interior do prédio

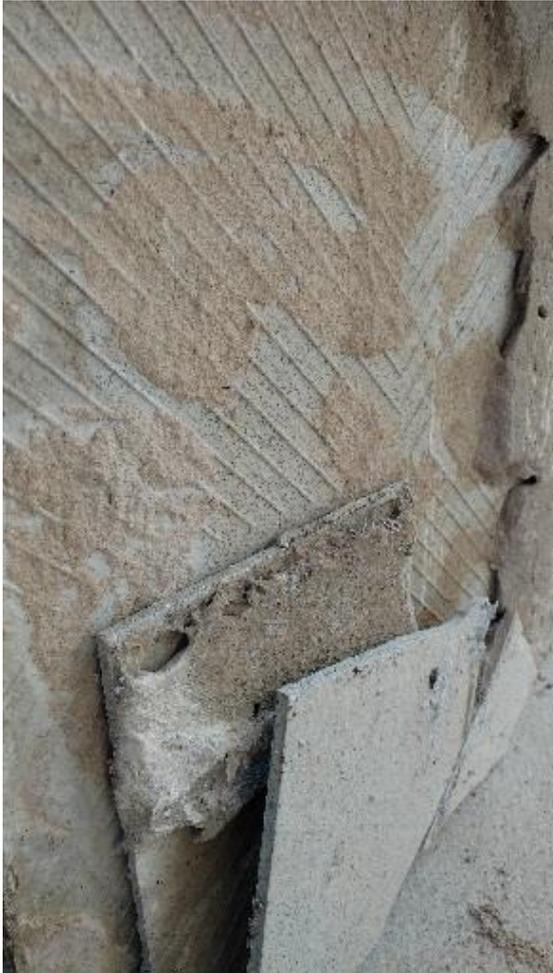
9 – Descolamento do piso do pátio descoberto

Problemas no espalhamento da argamassa de assentamento em peça do piso do pátio descoberto.

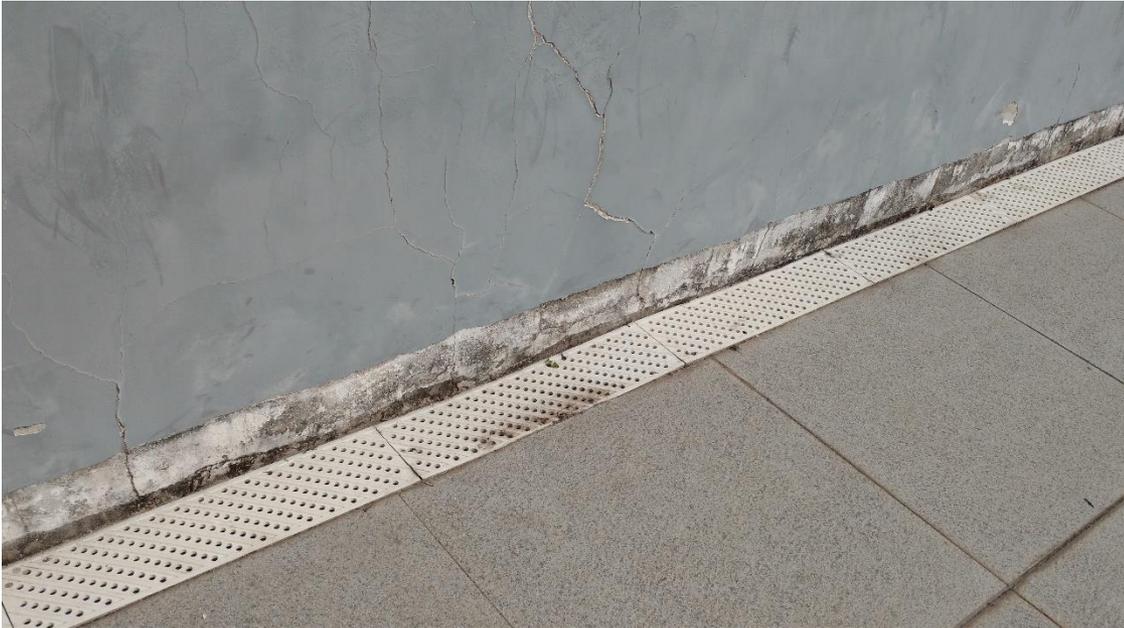
Desprendimento do assentamento de rodapé assentado sobre pintura.

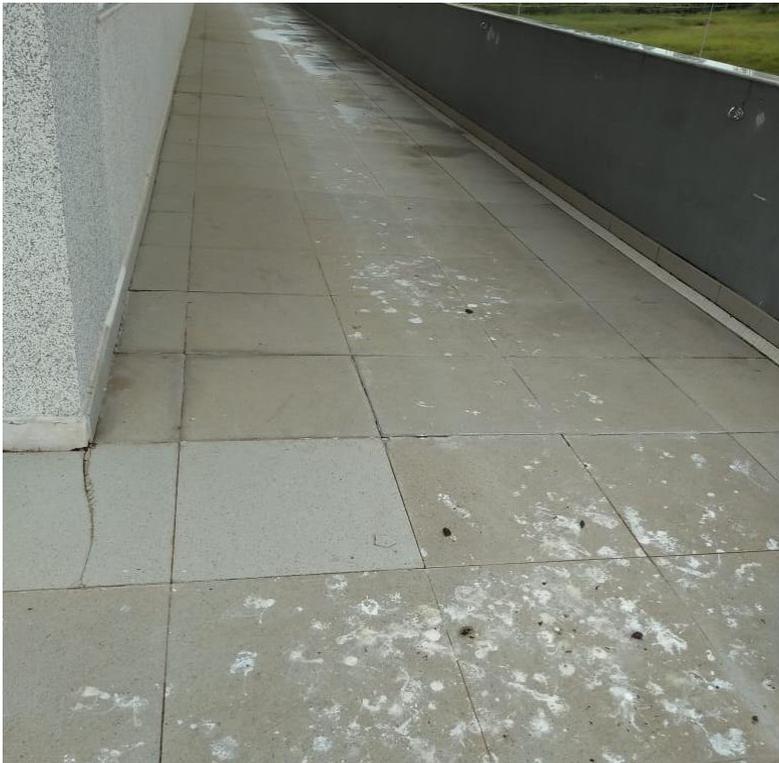
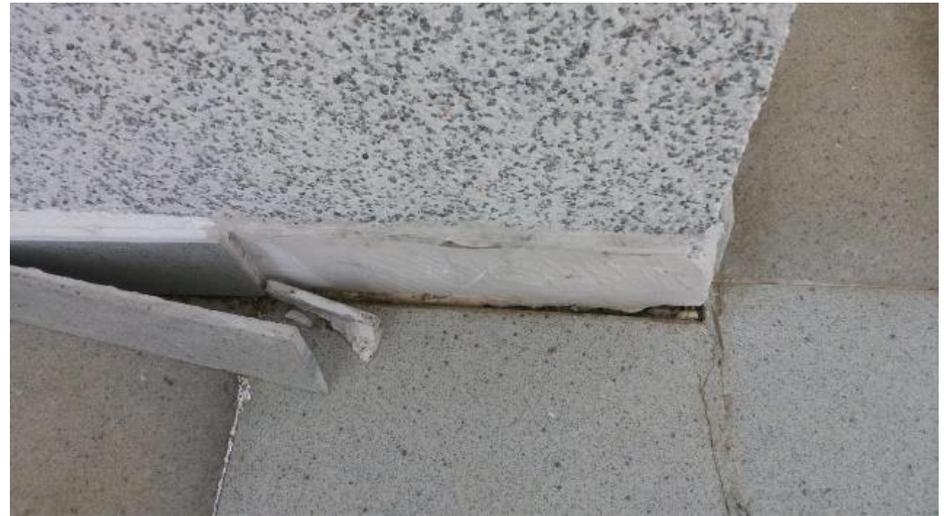
9 – Descolamento do piso do pátio descoberto

Imagens de um dos pontos onde a recomposição feita no piso/rodapé já se desprendeu.

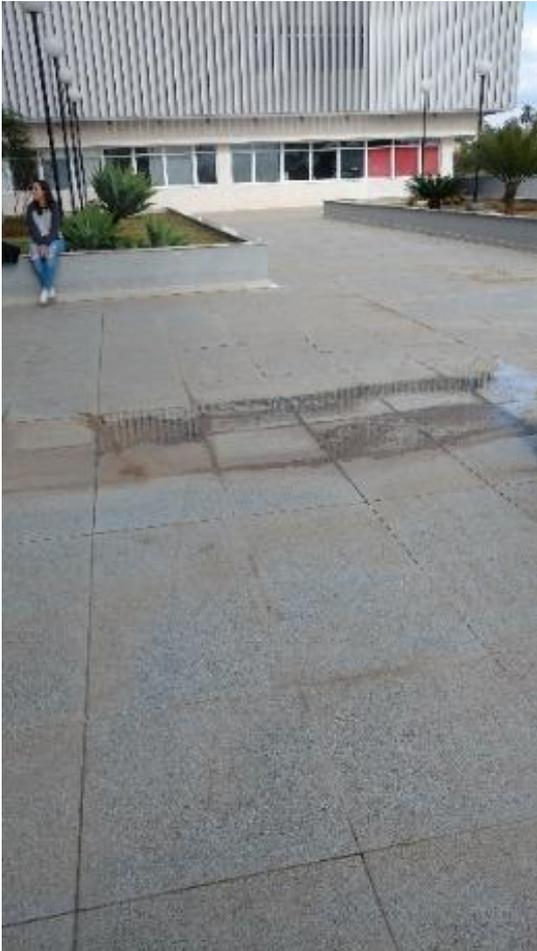
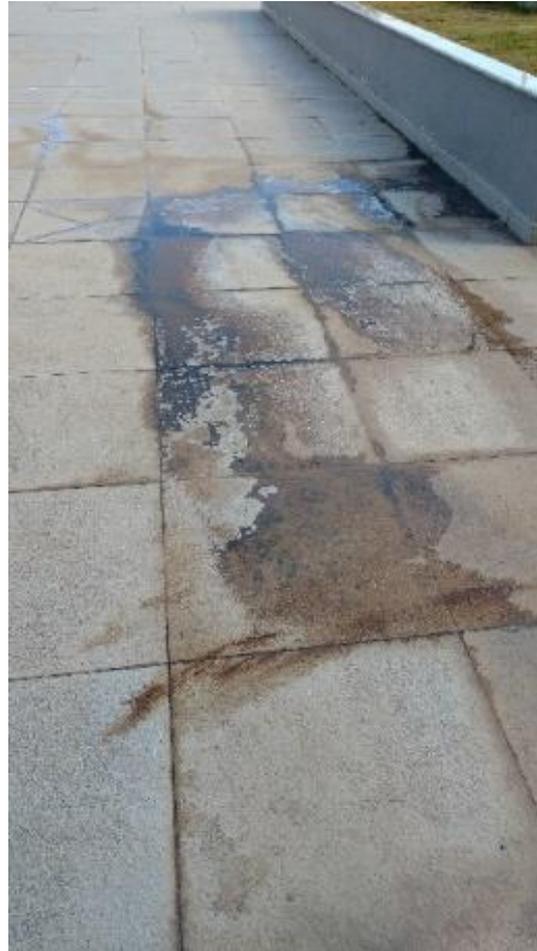
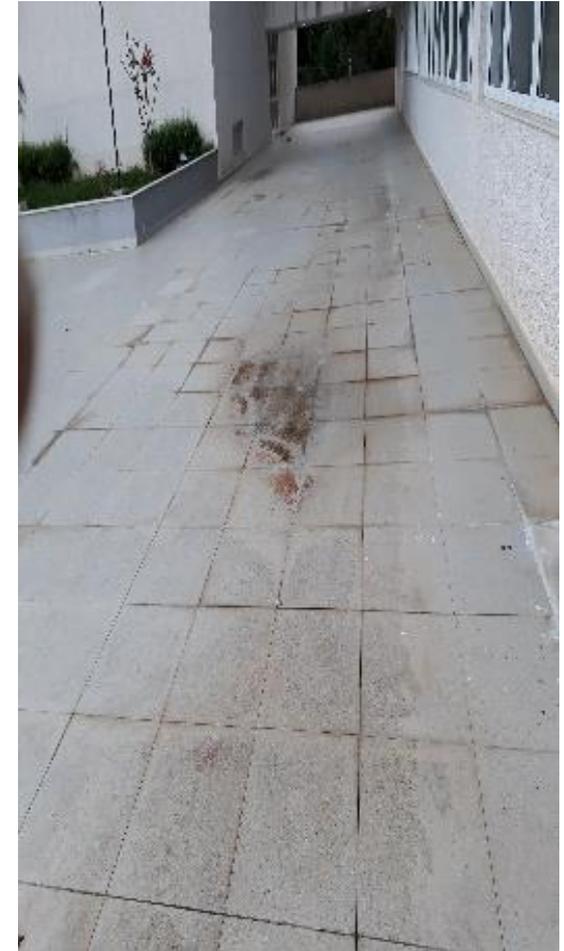
9 – Descolamento do piso do pátio descoberto

Eflorescências e água acumulada sob piso.

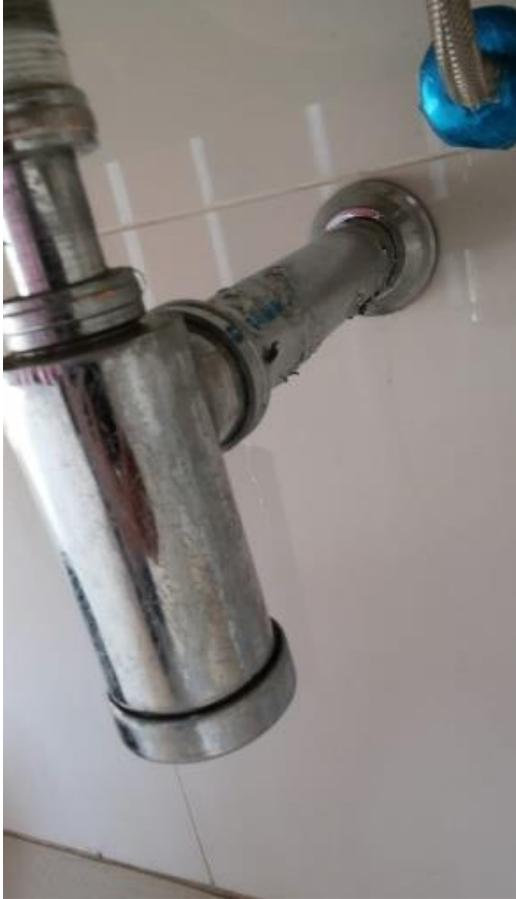
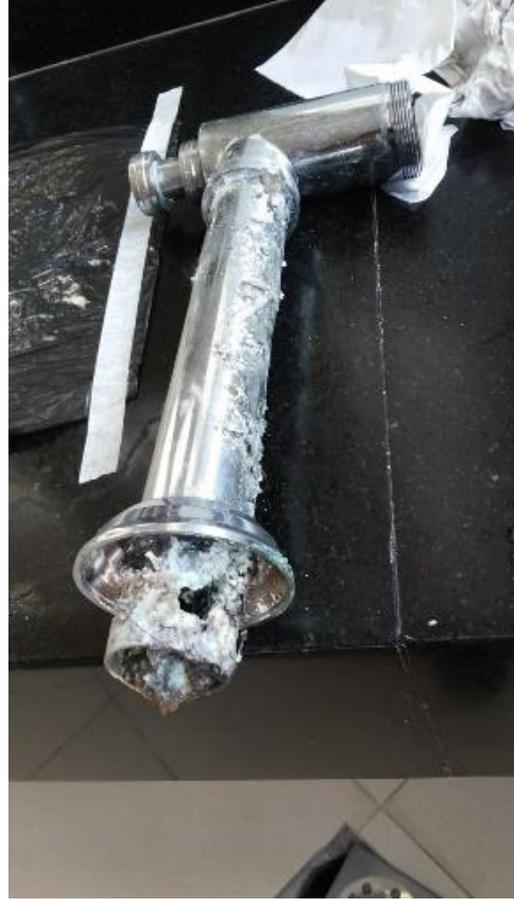
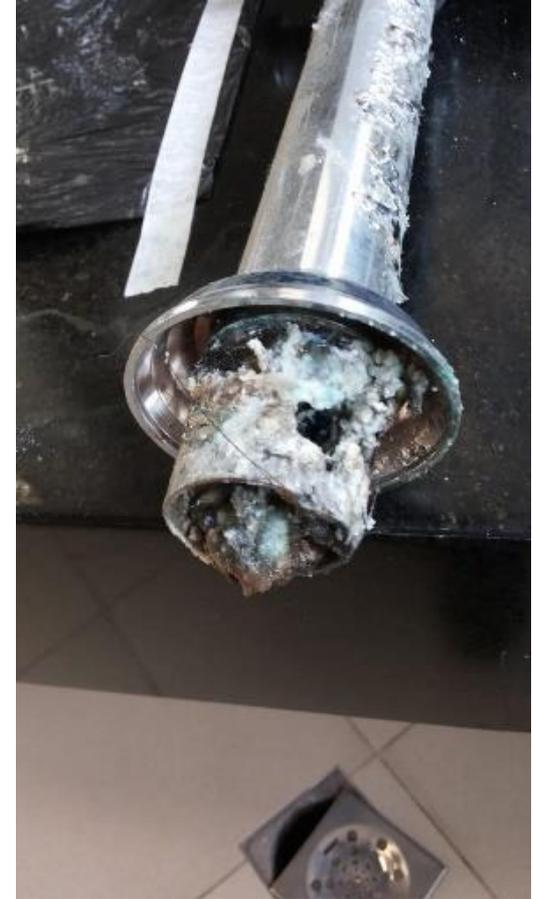
10 – Sifões

Ilustração da corrosão identificada nos sifões instalados no prédio (171 instalados e destes, 159 com problema identificado)

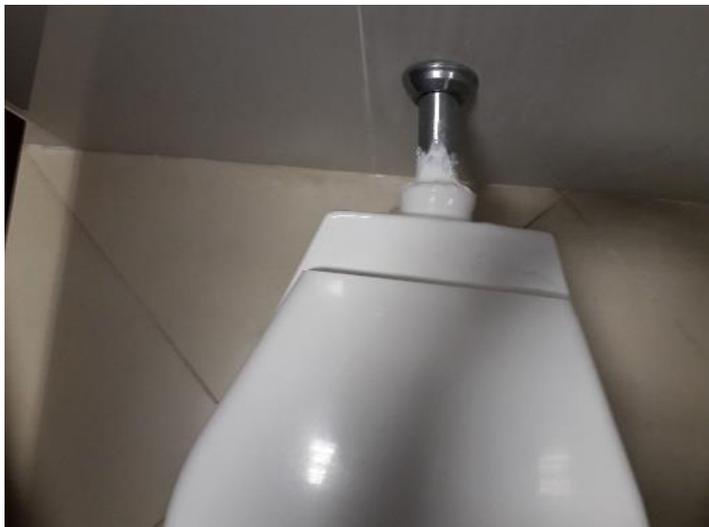
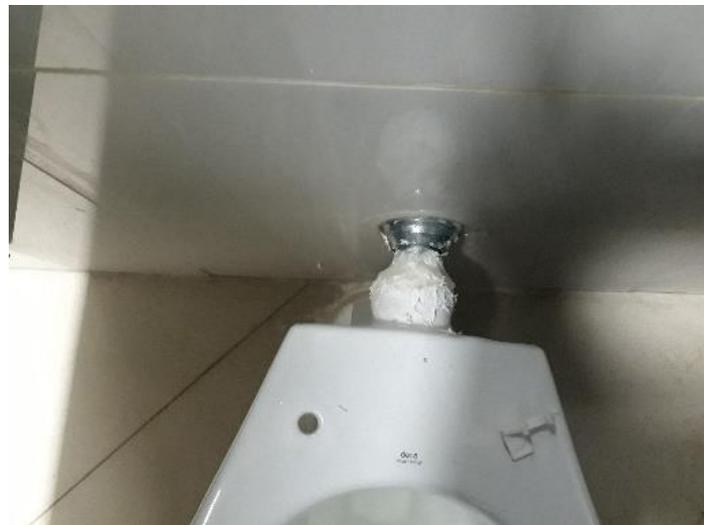
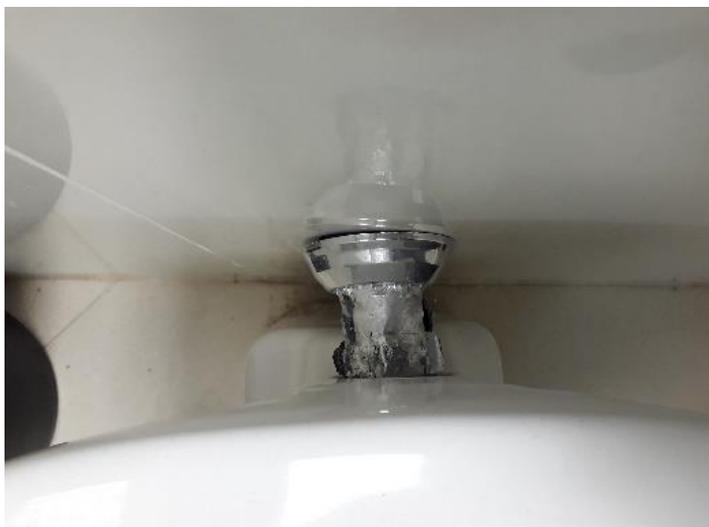
11 – Ligação das bacias sanitárias

Grande parte dos problemas encontrados é decorrente da falta de alinhamento e nivelamento entre a entrada de água na bacia sanitária e o ponto hidráulico da parede.

(124 bacias sanitárias instaladas, destas, 75 estão com vazamentos no tubo de ligação)

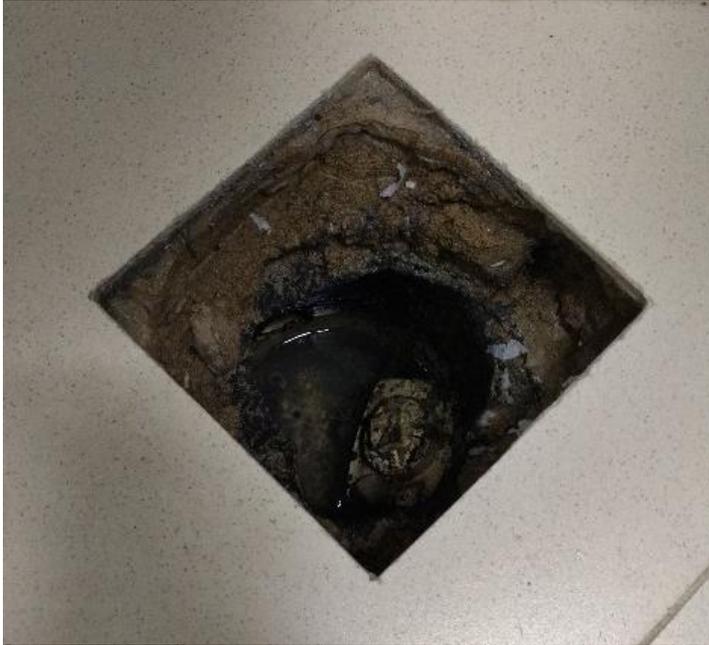
12 – Instalação de caixa sifonada

Falta a ligação em tubo de PVC entre o anel de fixação da grelha e a caixa sifonada

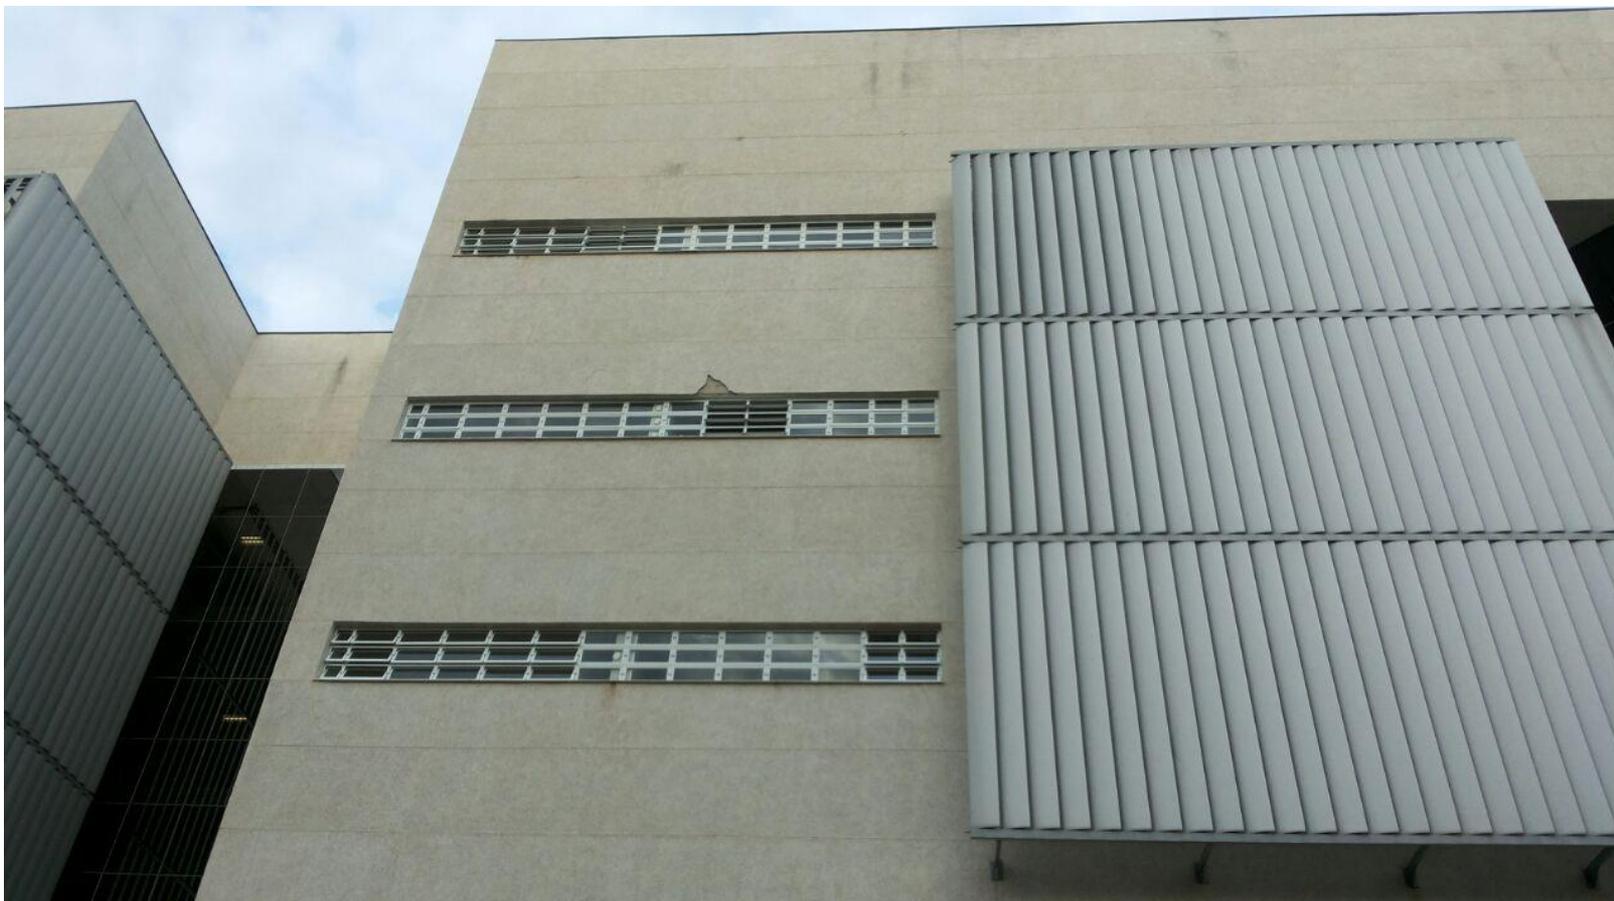
13 – Desprendimento de revestimento das fachadas do edifício

Foto de 31 de maio de 2018 – 1º desprendimento de revestimento
