Patologias em obras entregues na Unifesp nos últimos 10 anos

Campus São José dos Campos

08/08/2019

Edifício Acadêmico - Unidade Parque Tecnológico

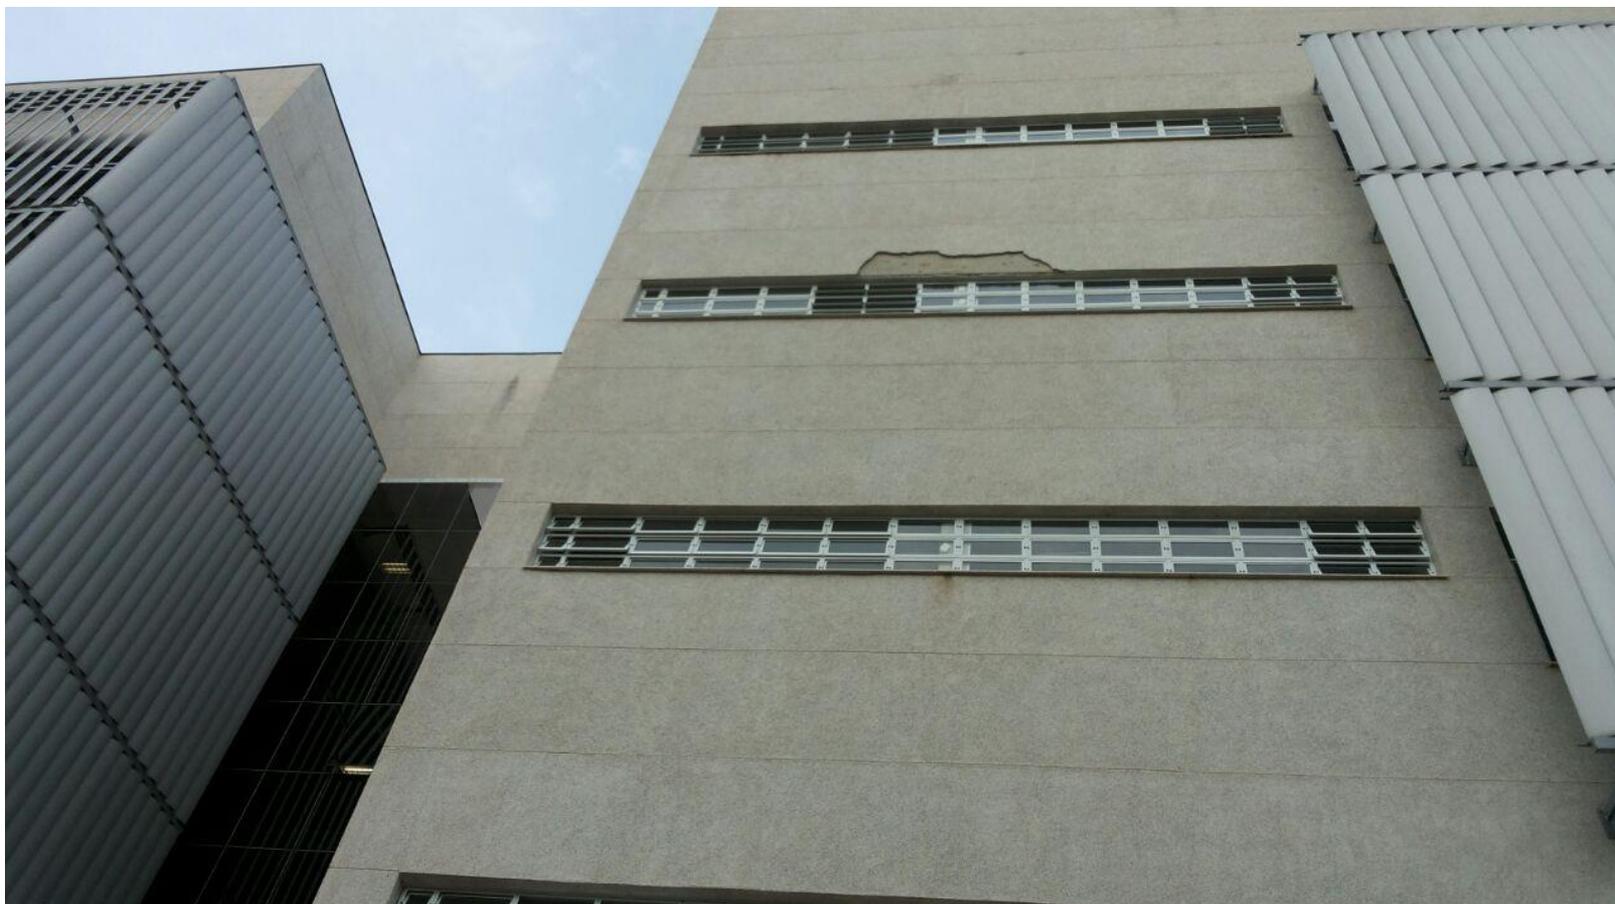
13 – Desprendimento de revestimento das fachadas do edifício

Foto de 02 de junho de 2018 – Ampliação do trecho de desprendimento do revestimento da fachada.

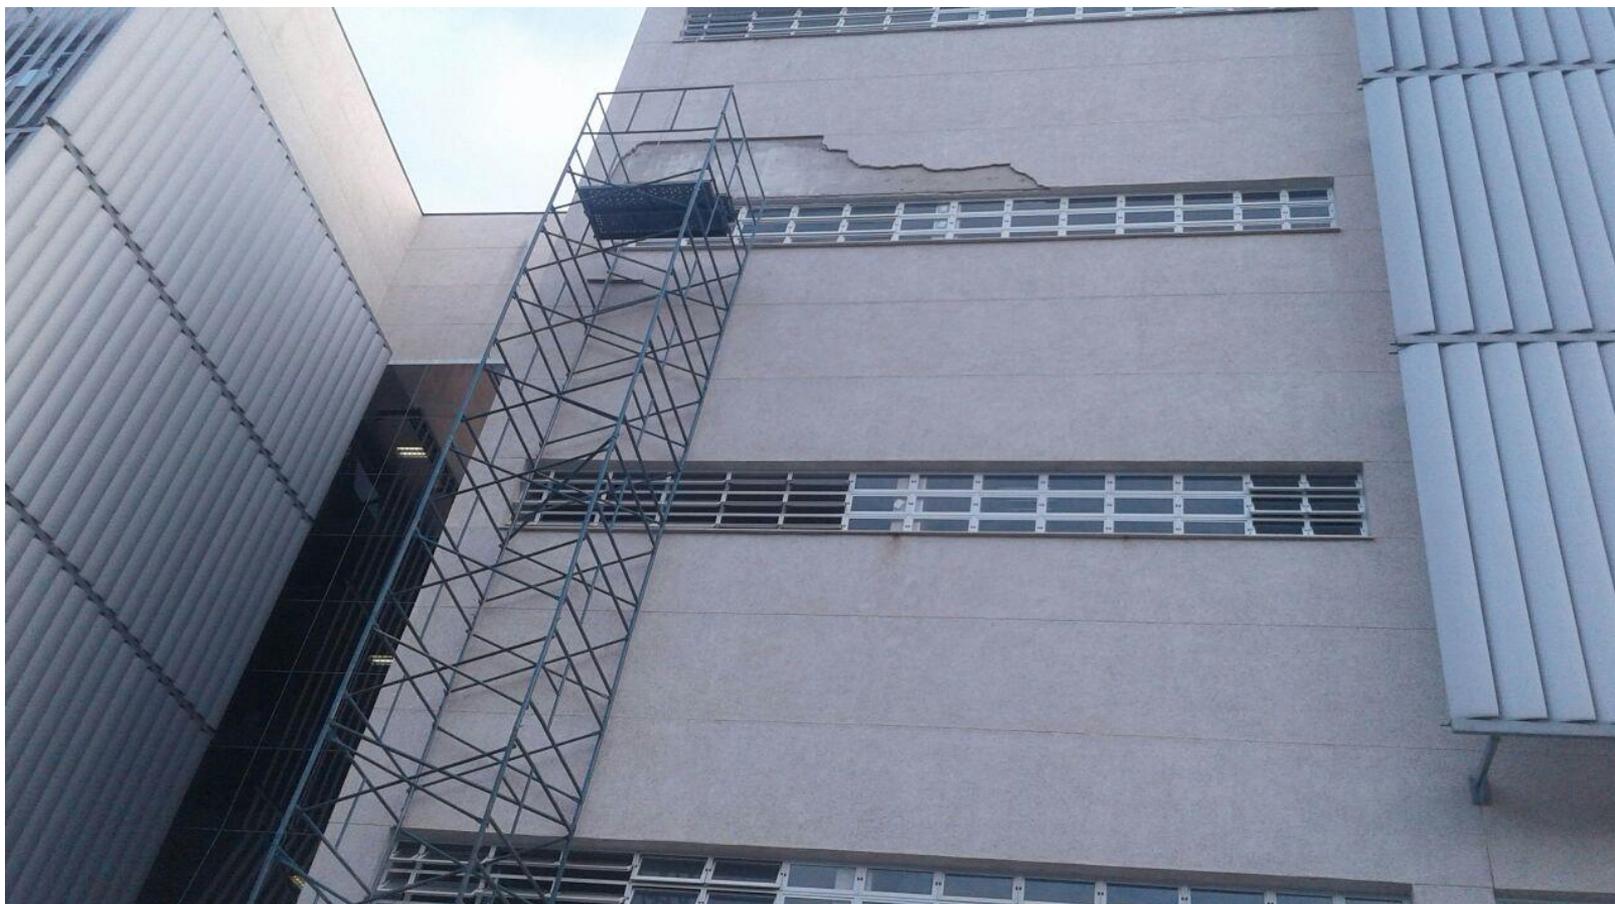
13 – Desprendimento de revestimento das fachadas do edifício

Foto de 07 de junho de 2018 – Enviada pela equipe da Paulitec que já atuava em correções no edifício na época em que o revestimento se desprendeu.

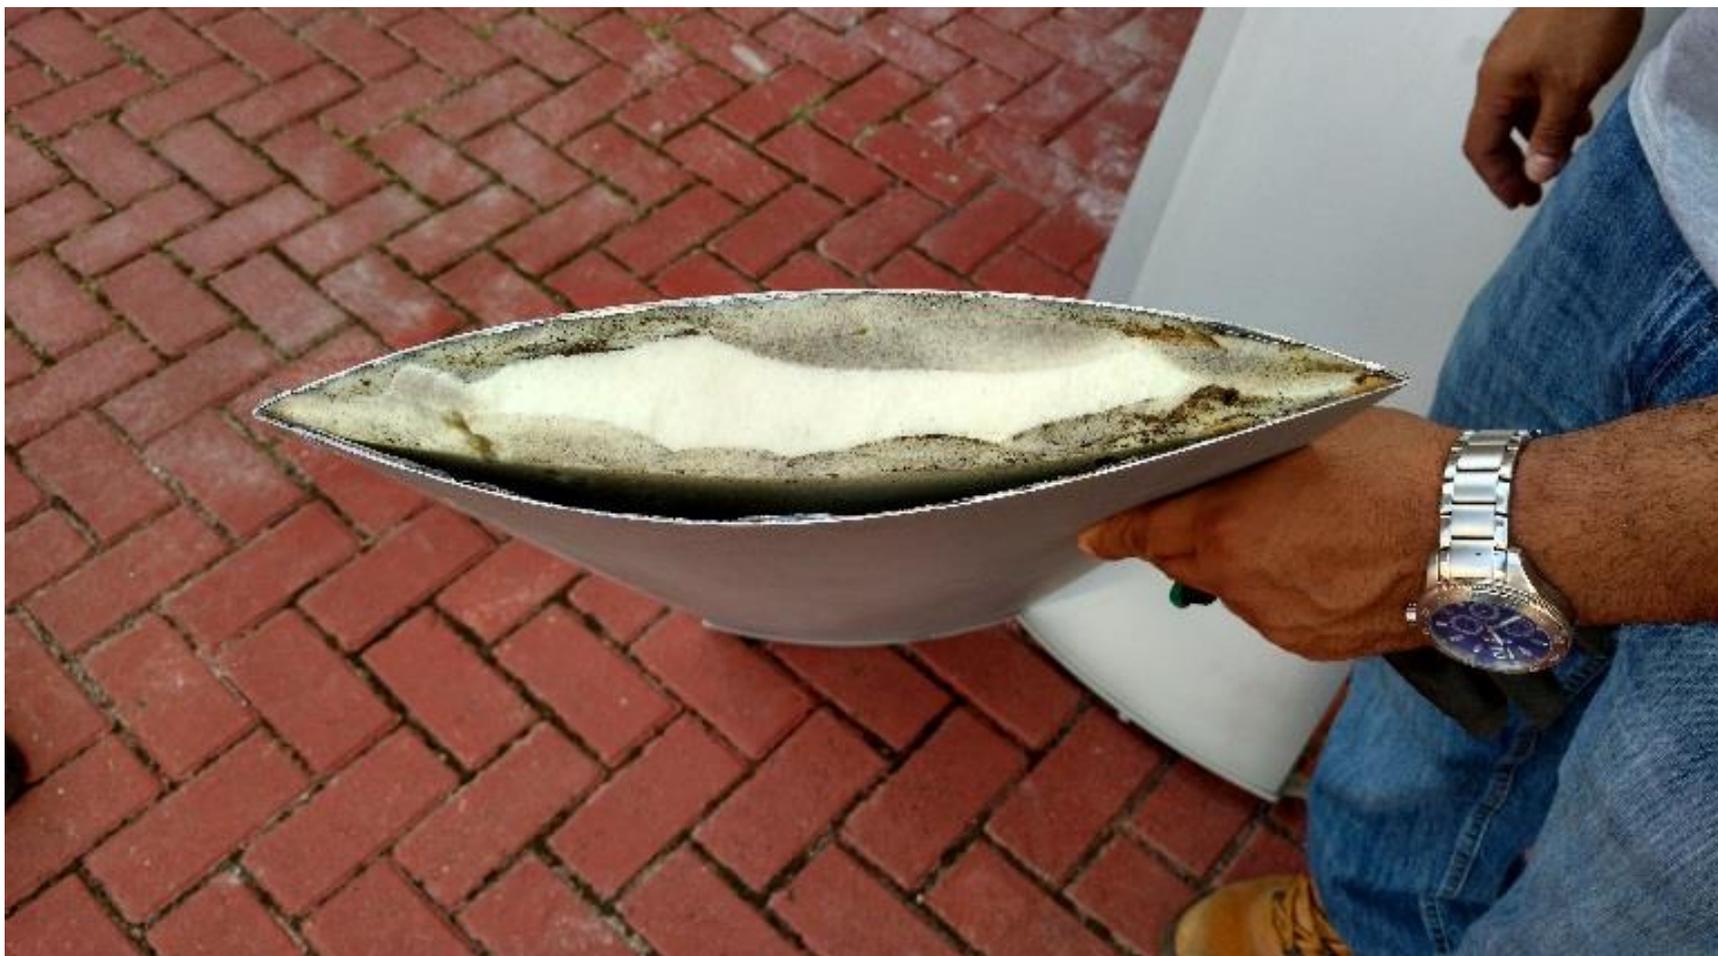
14 – Bolhas nas peças dos brises

Foto de maio 2018 – Peça do brise seccionada pela Hunter Douglas e levada para análise.

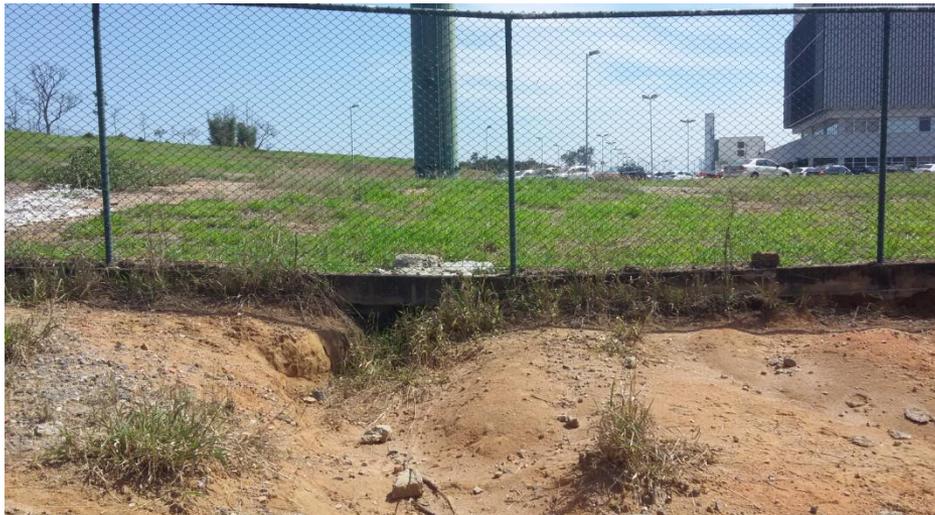
Erosão no terreno comprometendo a base do alambrado.

Imagens de pontos de erosão no terreno da Unifesp em áreas que estão contempladas no projeto de terraplenagem licitado. Porém, aparentemente, a execução não corresponde ao projetado.

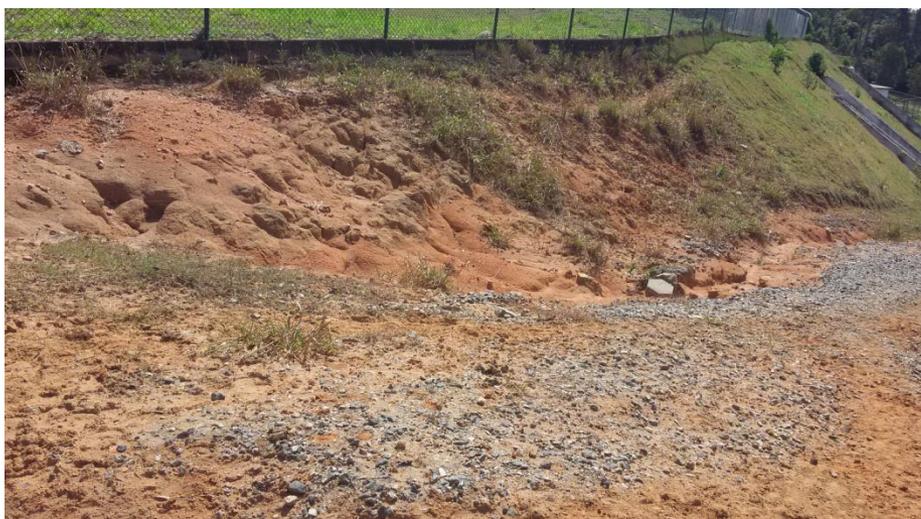
Erosão no terreno próxima à base do alambrado

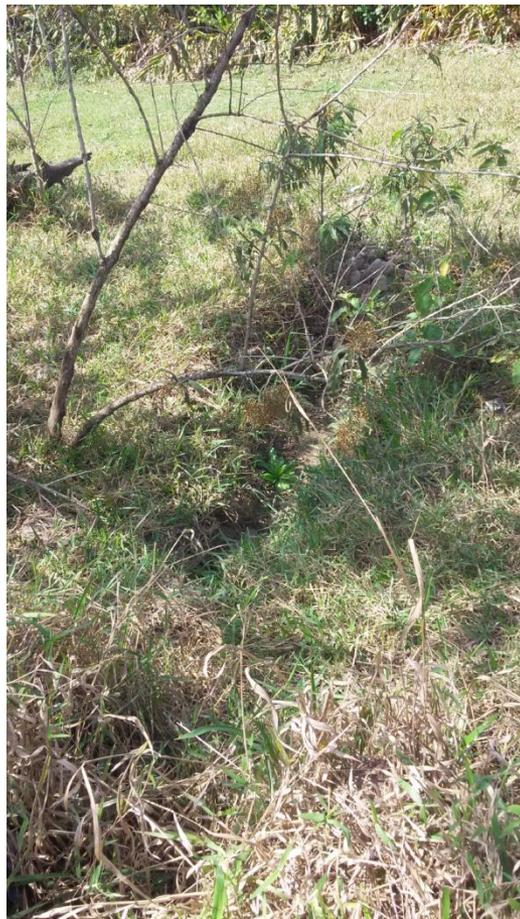
DETALHE MURO DE ALA
sem escala

Detalhe típico do Muro de Ala que deveria ser executado nas saídas do sistema de coleta de águas pluviais, prancha 25/28 do projeto de instalações hidráulicas.

Erosão nas áreas de deságue de águas pluviais e ausência do muro ala previsto em projeto.

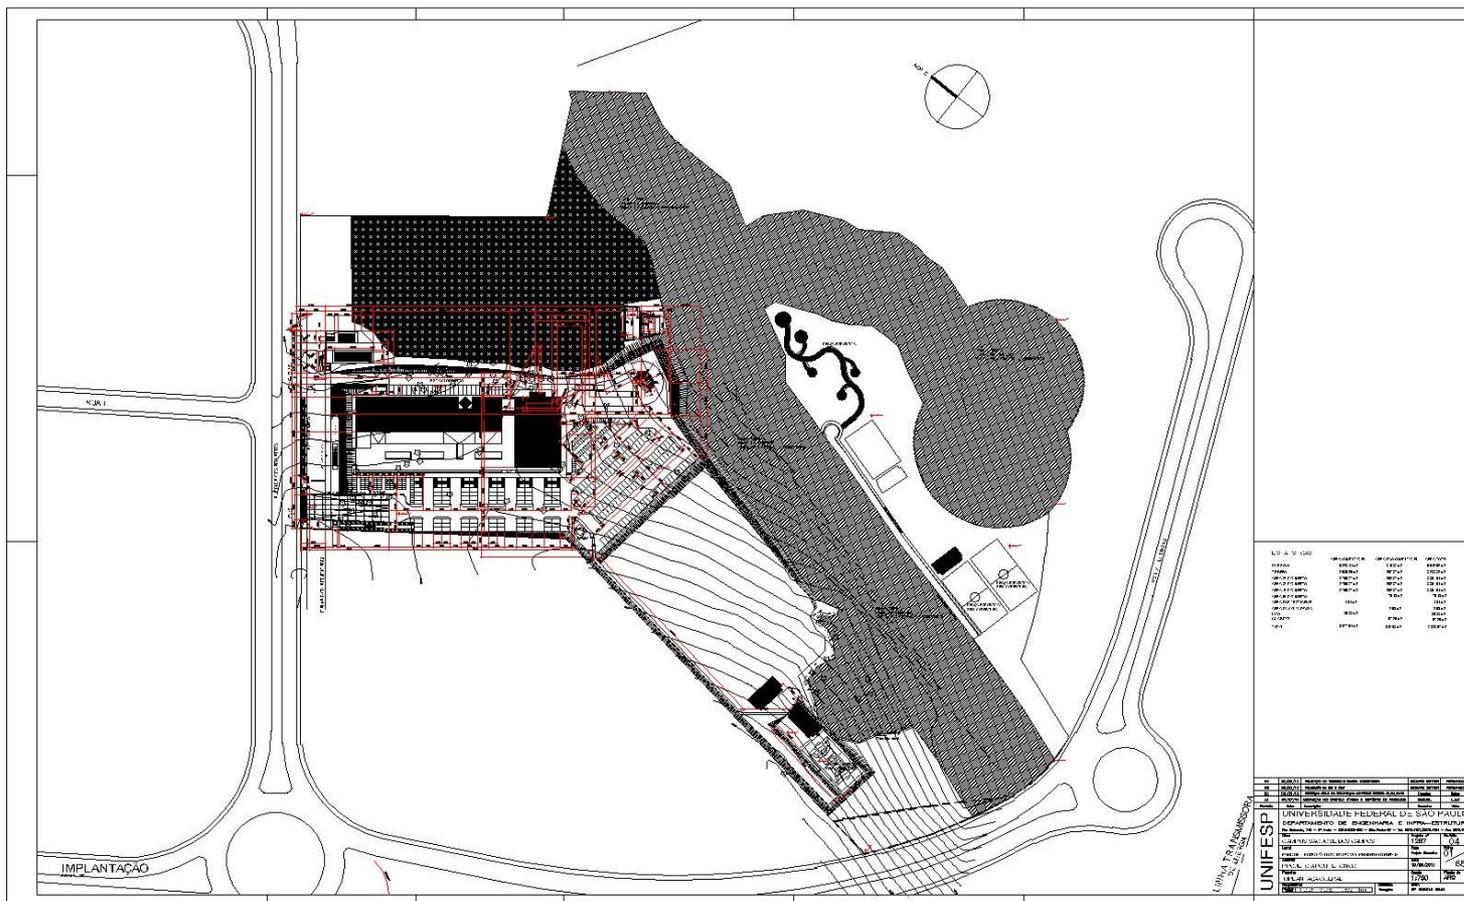
20 – Ausência de documentos para emissão de habite-se / Incompatibilidade entre o Projeto Aprovado na Prefeitura e a execução

Imagem do desenho mais próximo, identificado nos arquivos do campus, da implantação executada pela obra (não foi localizado “as built” da implantação).
