UNIDADE JOSÉ ALENCAR

5.2.1 JOSÉ ALENCAR - COMPLEXO DIDÁTICO

APRESENTAÇÃO DO EDIFÍCIO

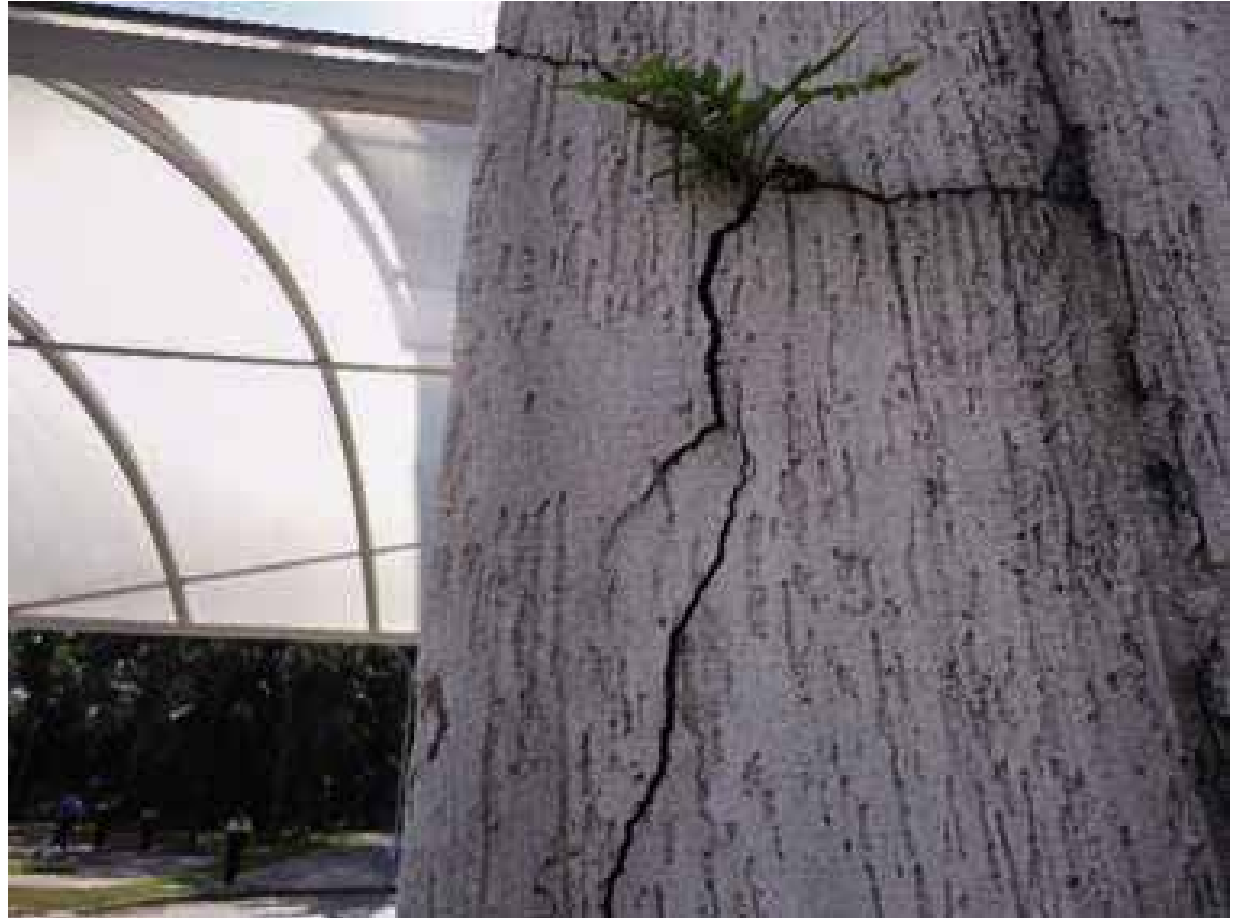
Foram identificadas diversas trincas que poderiam ser resultado de um escorregamento ou rompimento do terreno ou ainda, uma falha no projeto executivo da construção. Para que sejam comprovadas suas causas, devem ser feitos estudos a respeito da estabilidade estrutural.

Imagem 5.2.8: Trincas em parede externa.
Fonte: levantamento fotográfico realizado pela consultora.

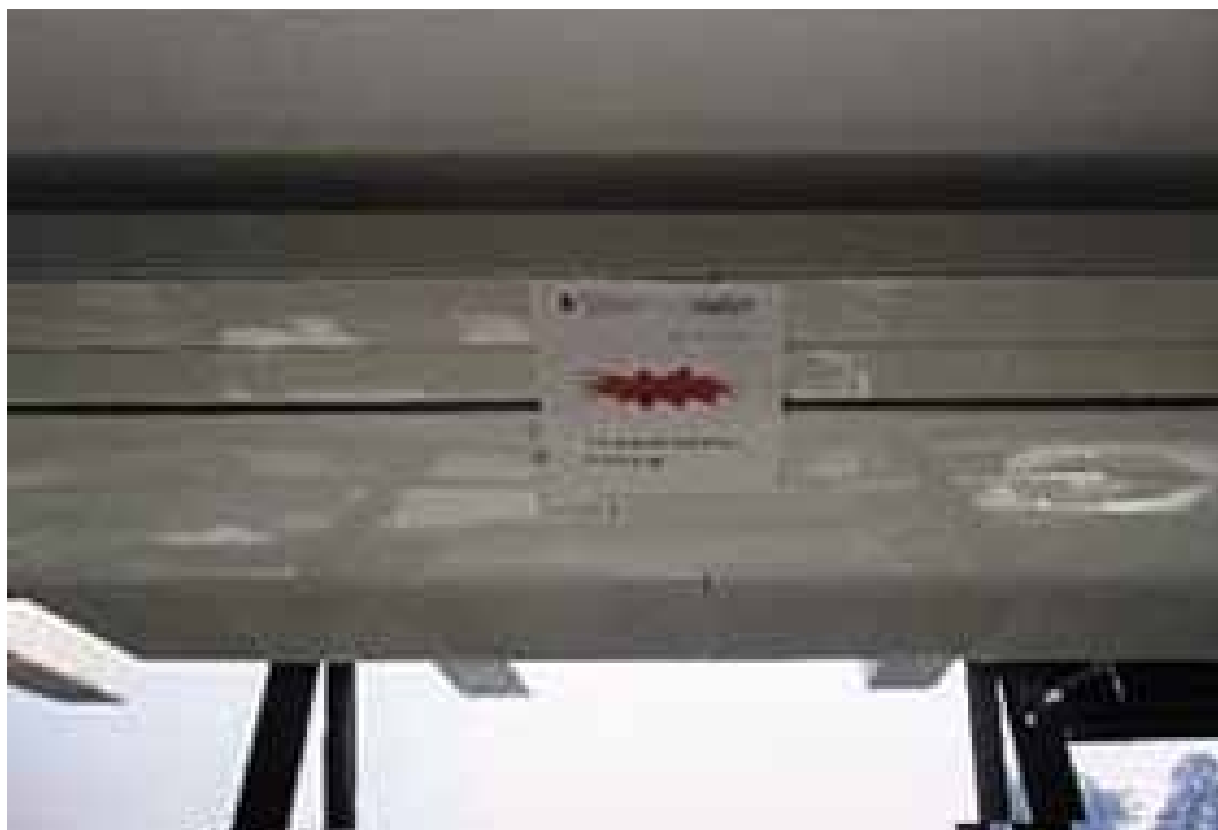
Imagem 5.2.33: Aparelho condicionador fora de utilização.
Fonte: levantamento fotográfico realizado pela consultora.

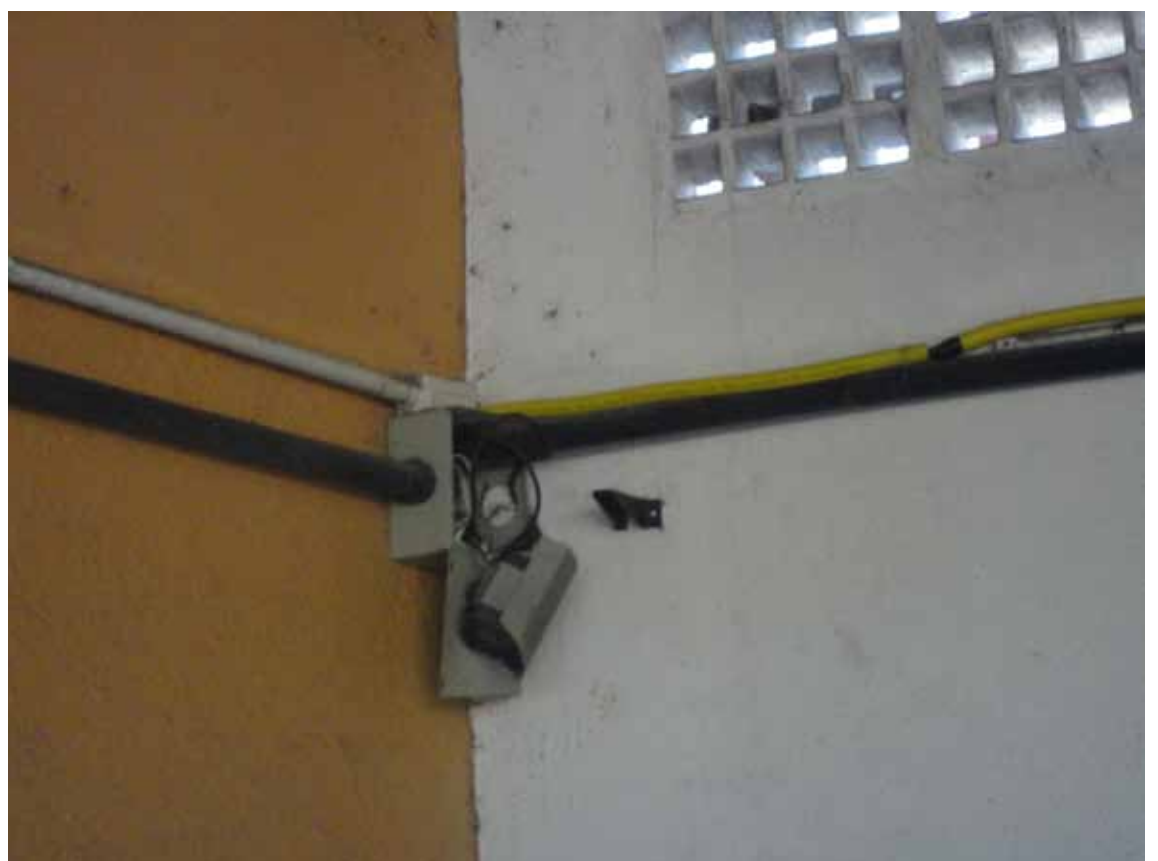
Imagem 5.3.14: Equipamentos de segurança quebrados.
Fonte: levantamento fotográfico realizado pela consultora.

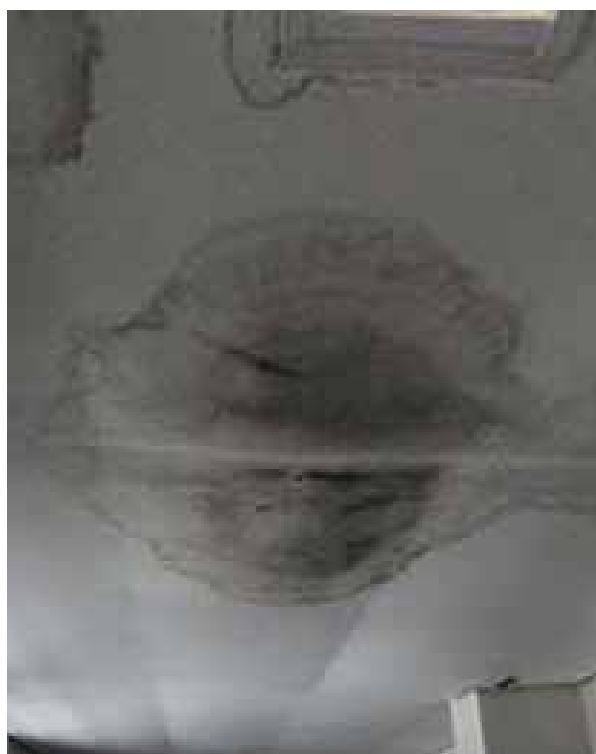
Imagem 5.3.15: Forro em estado de deteriorização avançado. Fonte: levantamento fotográfico realizado pela consultora.

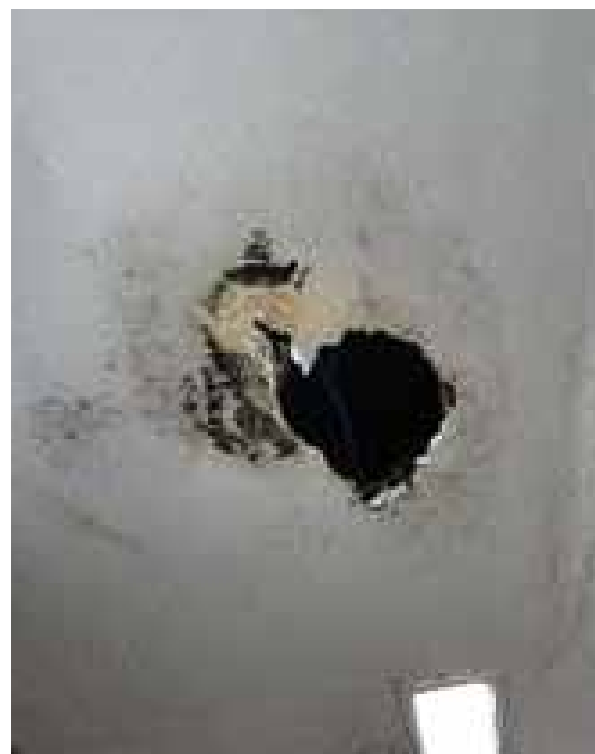
Imagem 5.3.16: Conexões precárias e fiação úmida. Fonte: levantamento fotográfico realizado pela consultora.

Recomenda-se um estudo detalhado para que sejam levantadas todas as patologias da rede elétrica e correção das irregularidades à curto prazo para evitar possíveis danos decorrentes de uma instalação inadequada.

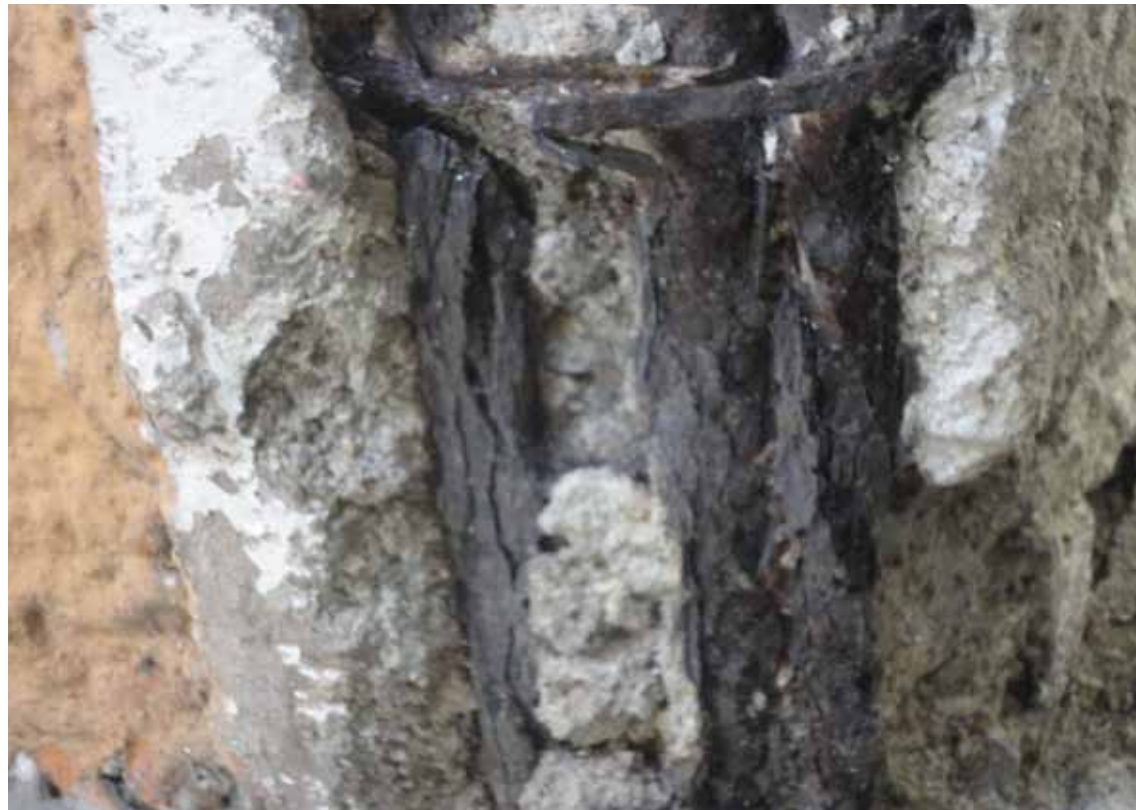
Verificou-se que na edificação pilares com armação exposta e oxidada e concreto com fissuras.

Além disso, observou-se em diversos pontos infiltração de água o que pode causar aceleração de um processo de degradação causando oxidação de armaduras e desgaste do concreto.

Imagem 5.3.20: Pilares rompidos e armaduras degradadas na planta Térreo.
Fonte: levantamento fotográfico realizado pela consultora.

Medidas de intervenção devem ser tomadas à curto prazo. Uma análise mais detalhada da estrutura e seu real estado de degradação deve ser feita em caráter emergencial visto que aparentemente os elementos estão acentuadamente danificados.

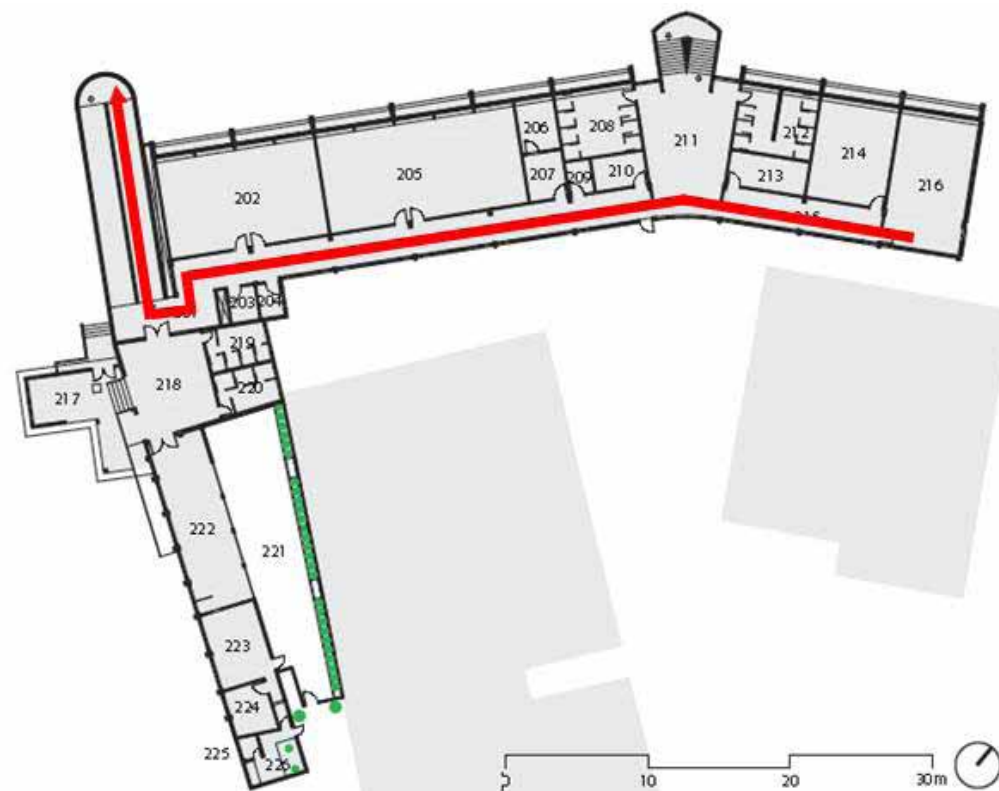
Imagem 5.3.21: Caminho crítico do transporte de resíduos no 2º andar da edificação. Conflito de tráfego de resíduos com usuários pode potencializar riscos ao usuário, mesmo que as quantidades de resíduos não sejam elevadas, como no caso
Fonte: levantamento realizado pela consultora.

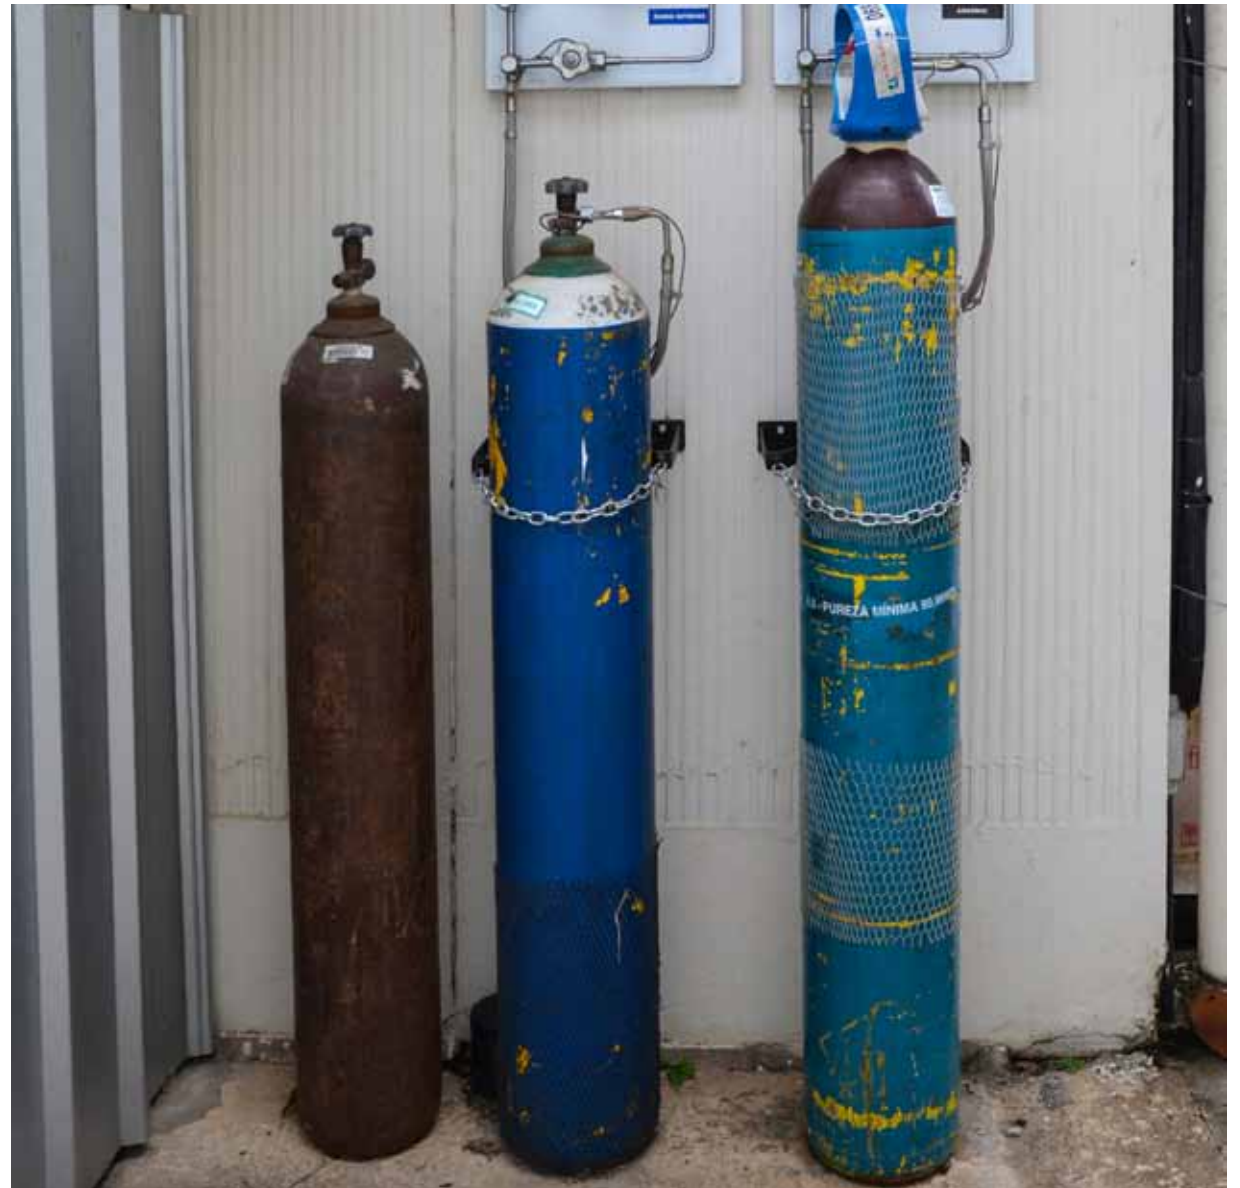
Imagem 5.3.27: Cilindros armazenados incorretamente.
Fonte: levantamento fotográfico realizado pela consultora.

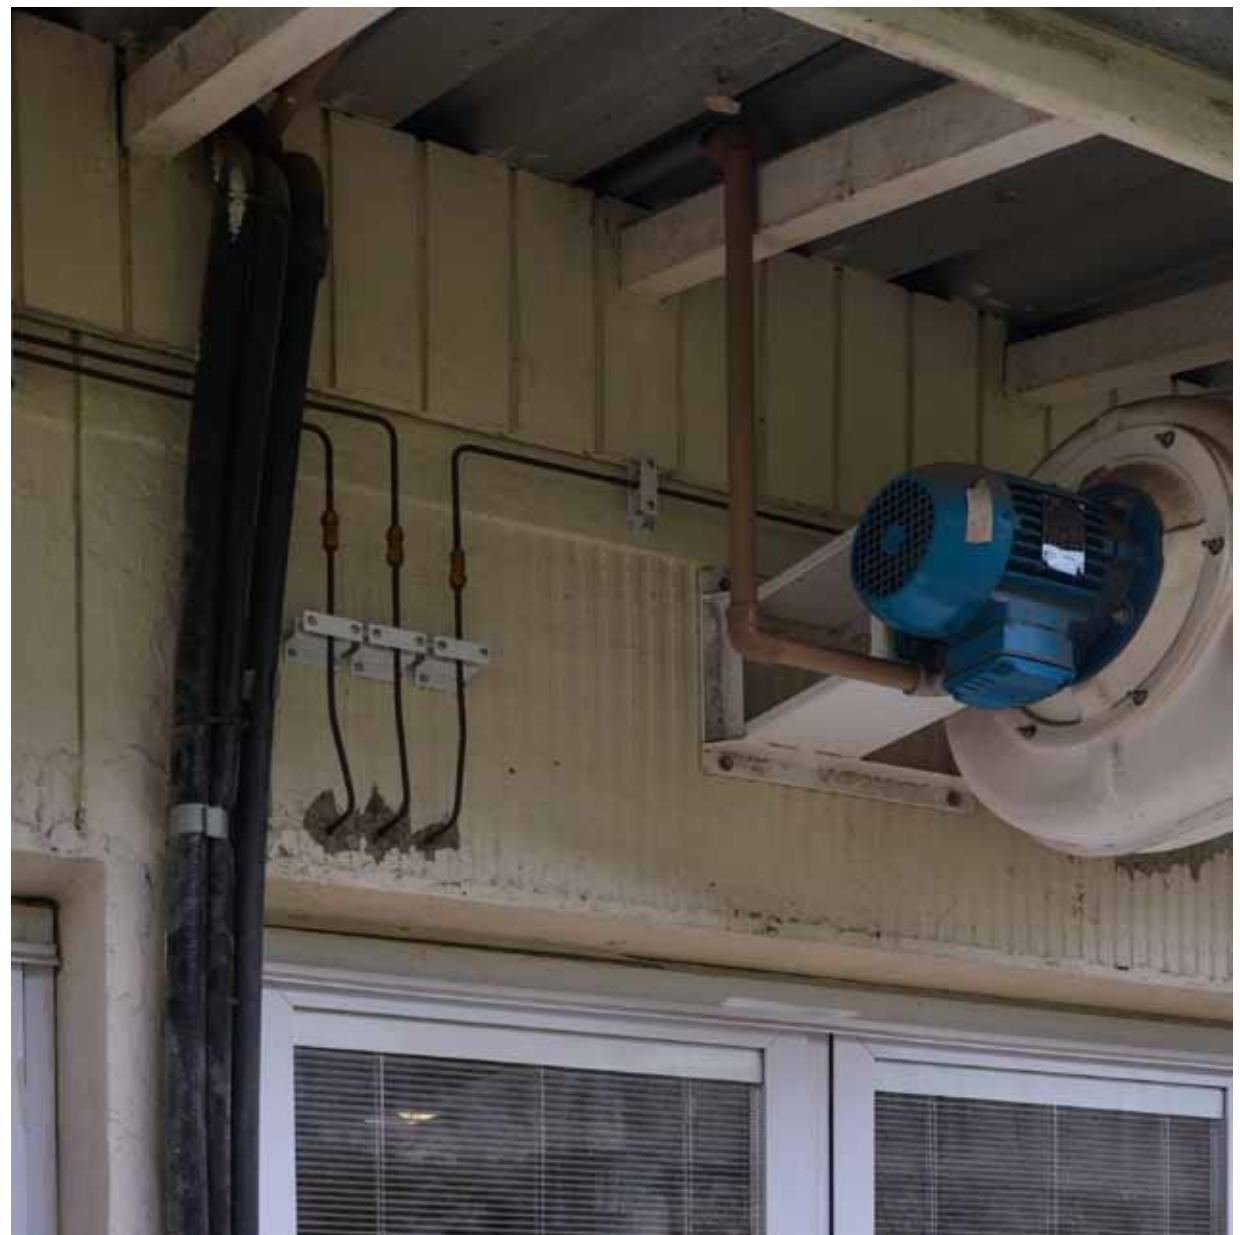
Imagem 5.3.28: Exaustores quebrados.
Fonte: levantamento fotográfico realizado pela consultora.

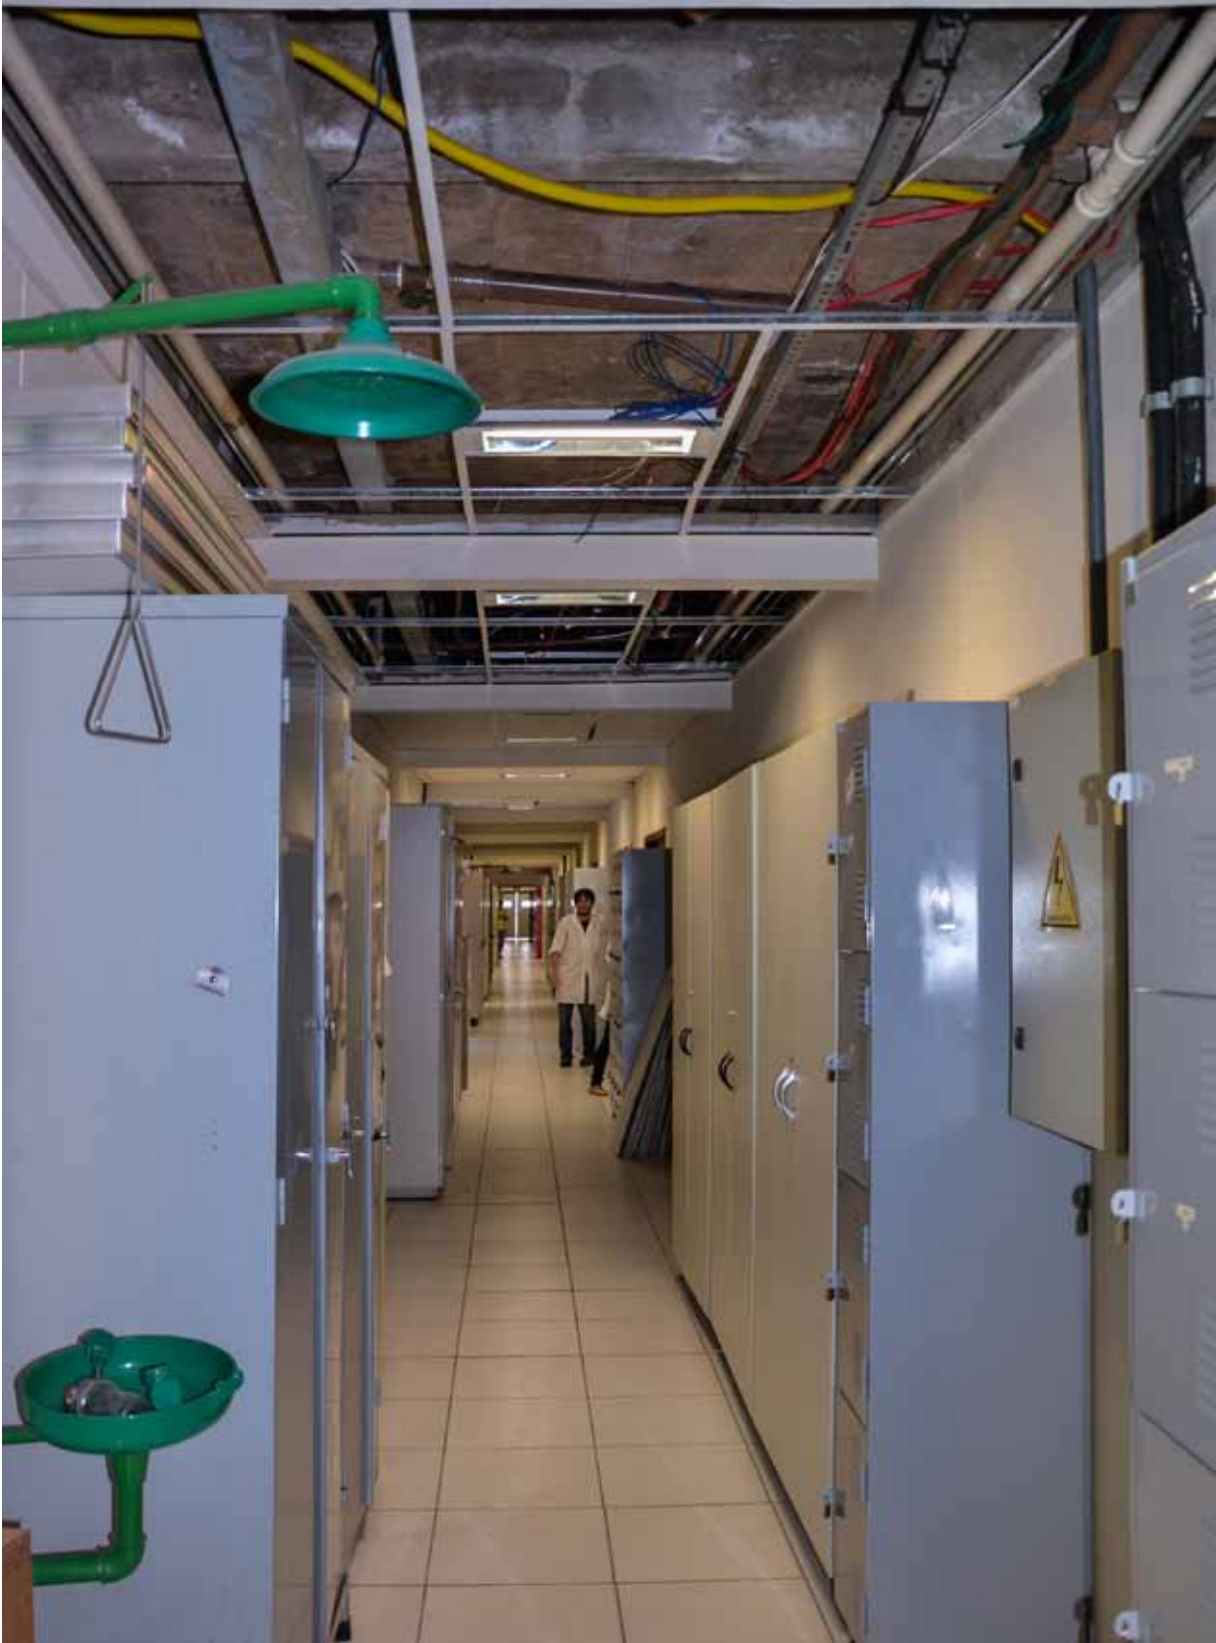
Imagem 5.3.29: Chuveiros fora de funcionamento.
Fonte: levantamento fotográfico realizado pela consultora.

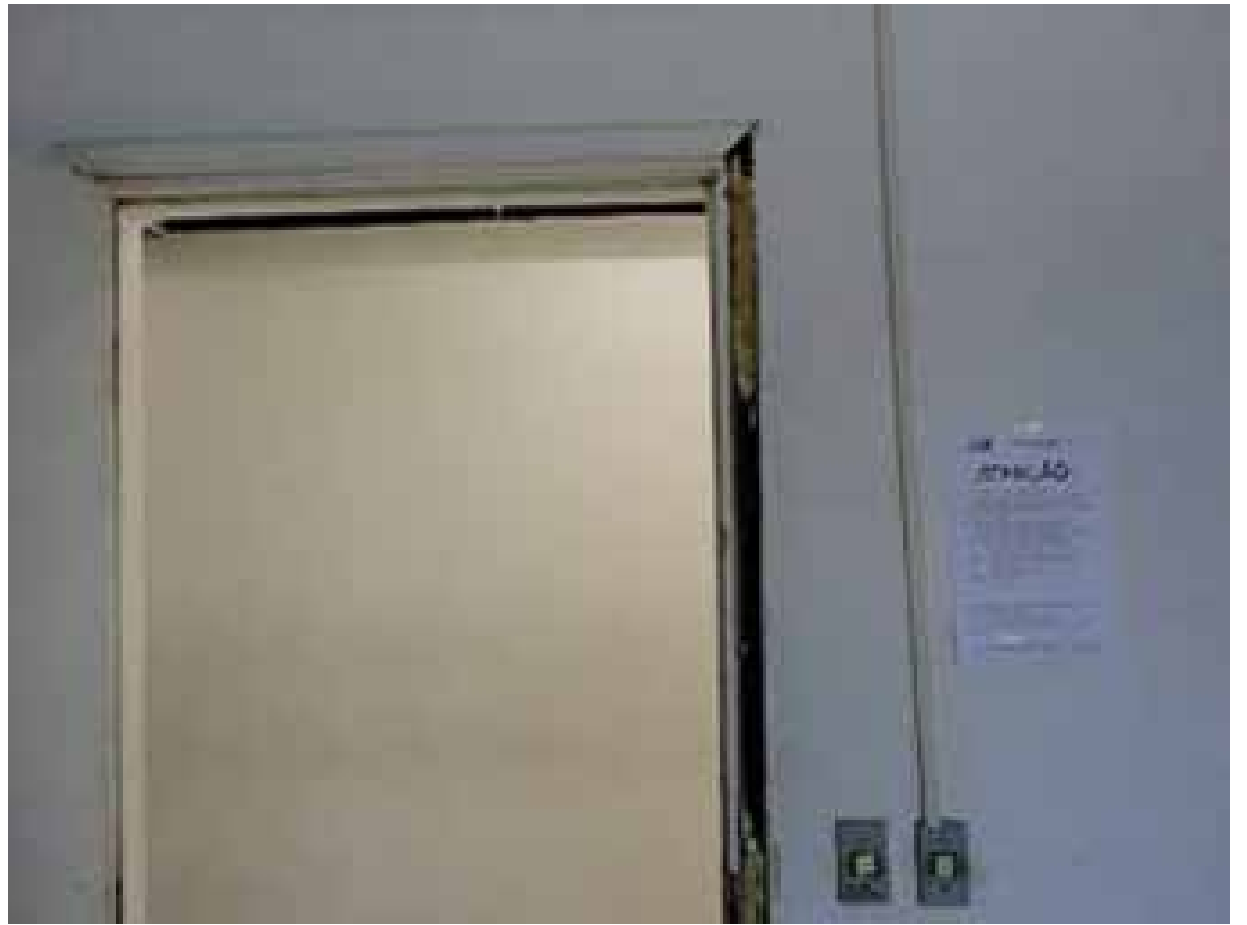
Imagem 5.4.8: Marco de vedação com patologias.
Fonte: levantamento fotográfico realizado pela consultora.

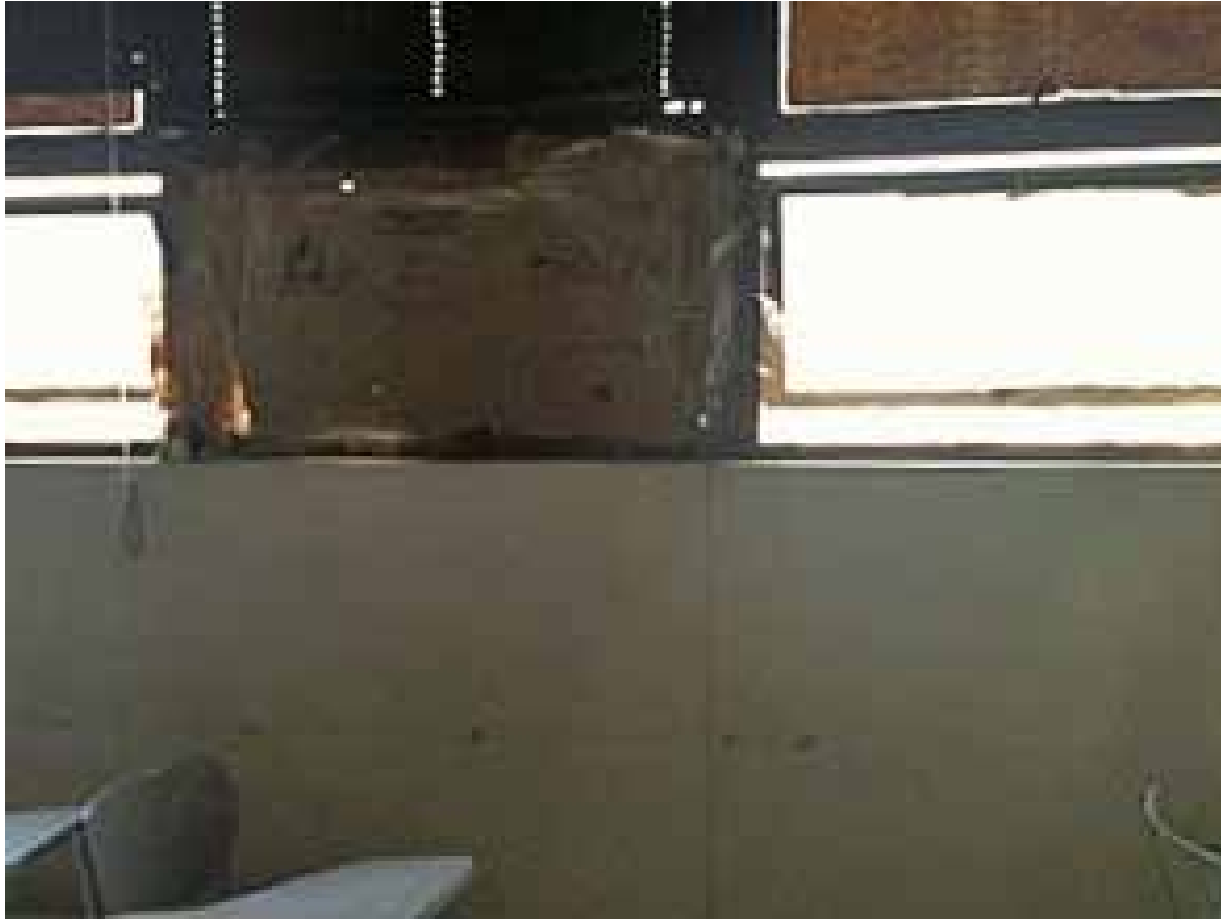
Imagem 5.4.10: Esquadrias deterioradas.
Fonte: levantamento fotográfico realizado pela consultora.

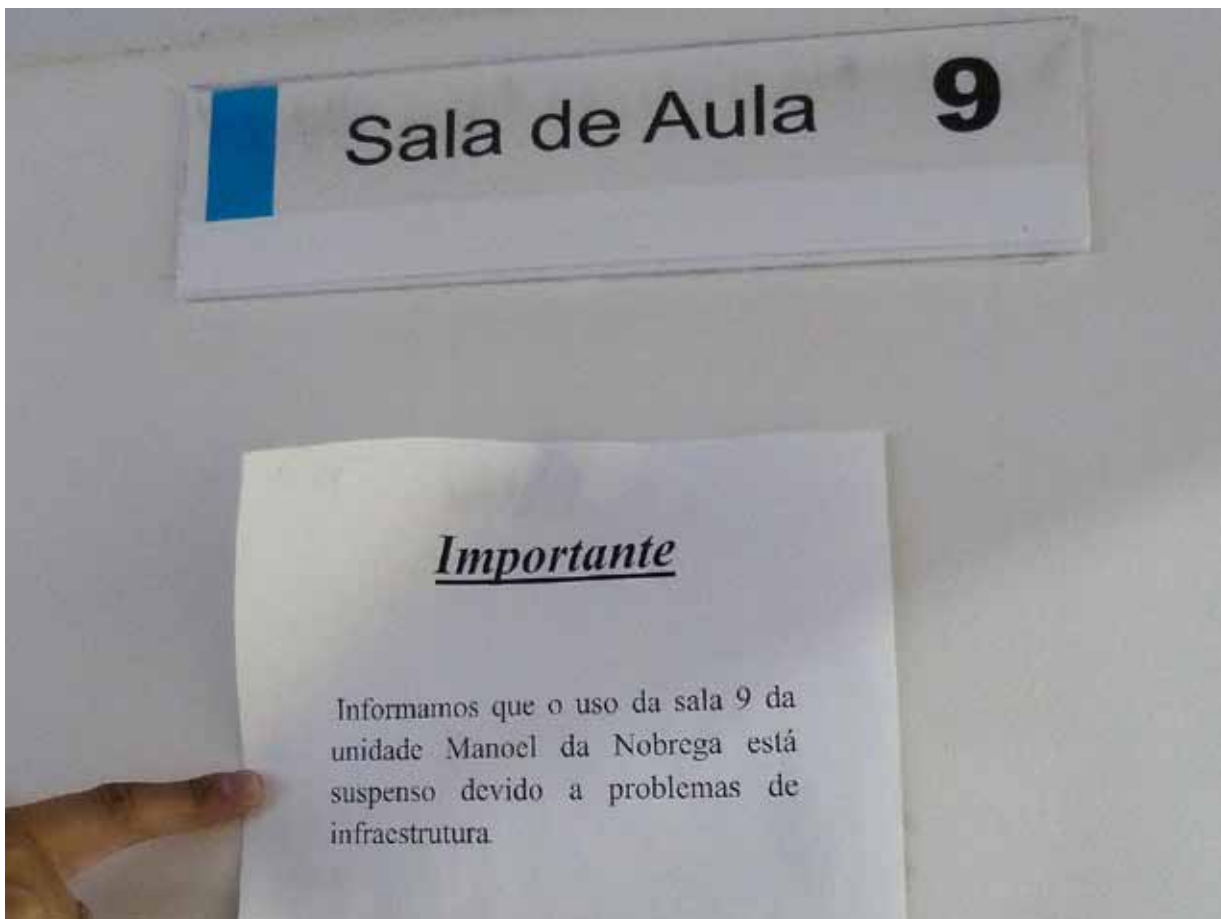
Imagem 5.4.11: Aviso de suspensão de uso da sala de aula por problemas de infraestrutura.
Fonte: levantamento fotográfico realizado pela consultora.
