PLANO DIRETOR DE INFRAESTRUTURA DE
CAMPUS DIADEMA

DIAGNÓSTICO

DOCUMENTAÇÃO,
LEGISLAÇÃO E DIAGNÓSTICO
DA UTILIZAÇÃO ATUAL DO
CAMPUS E IMÓVEIS

NOVEMBRO 2014

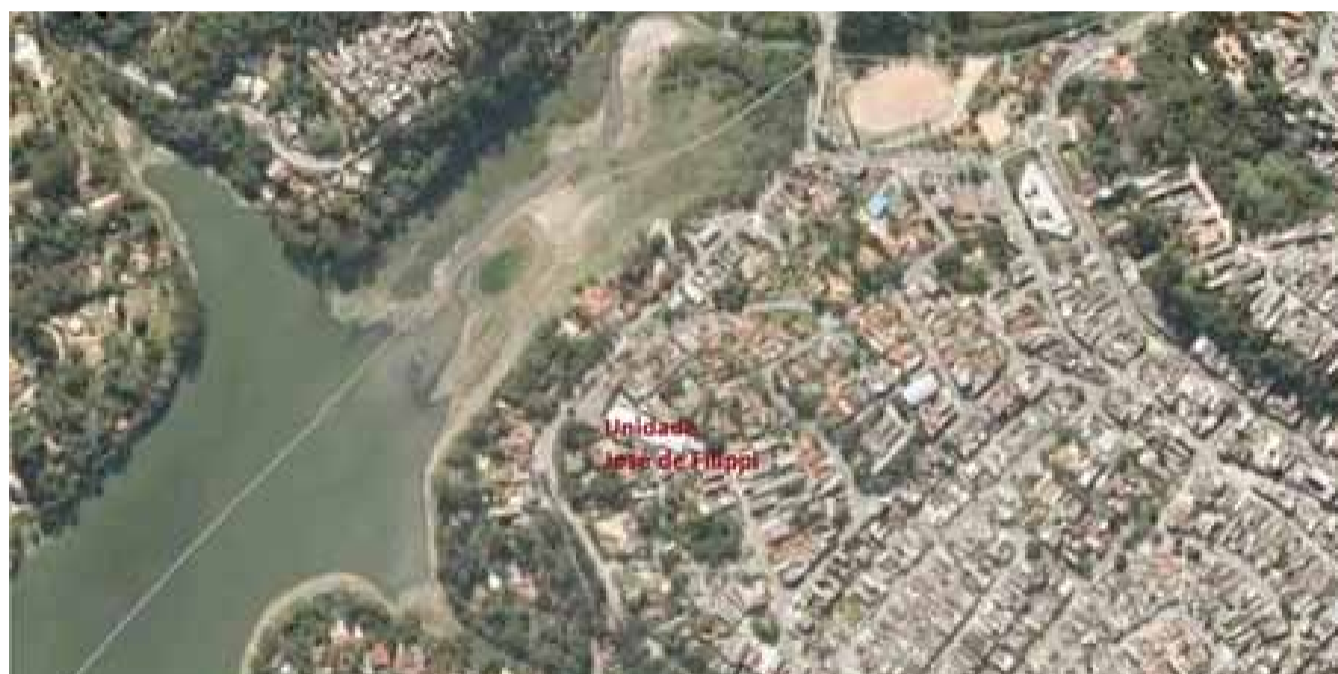
Figura 1.7: A esquerda localização da Unidade do Sítio Morungaba indicando a cota de 747, que delimita a área de proteção. Imagem 1.6: Abaixo a imagem aérea da área onde podemos observar a tipologia do entorno e a área de proteção da Represa Billings.

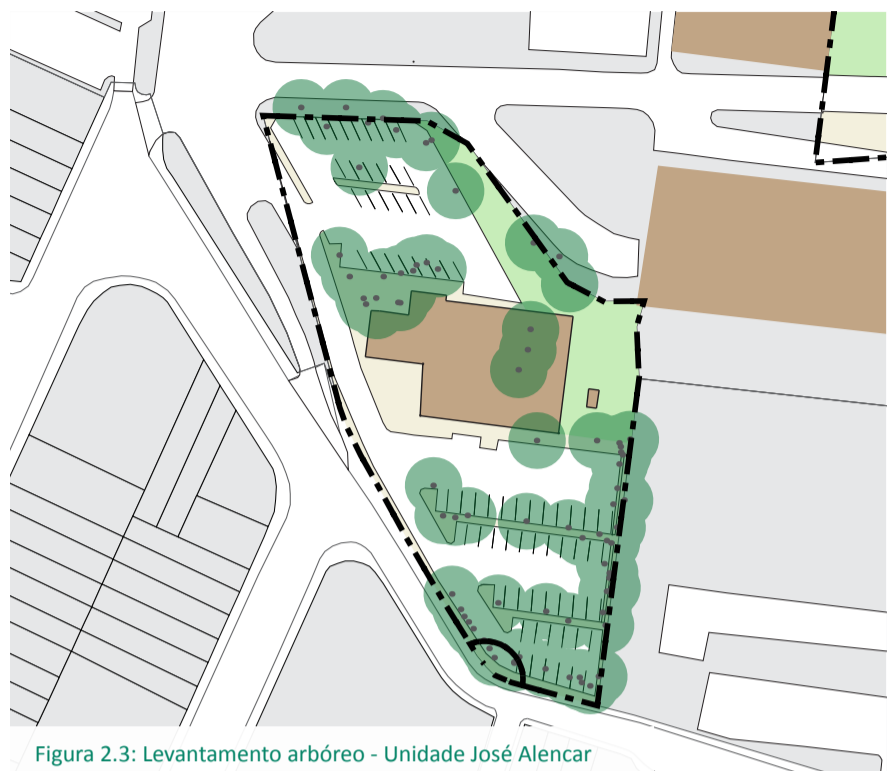
Figura 2.3: Levantamento arbóreo - Unidade José Alencar
