Unifesp - Campus Guarulhos

# Patologias Eds. Arco e Acadêmico

Apresentação à Câmara Técnica de Infraestrutura

08 de Agosto de 2019

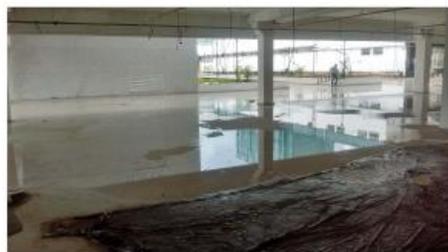
Foto 15

Fotos 15-17.  
 Áreas alagadas sob o Ed. Novo em Fevereiro/Março de 2016. Para drenagem foram instalados em seguida pela Construtora ralos e canaletas *ad-hoc* – fotos seguintes.  
 Fotos de 24/02/2016 e 01/03/2016 (foto 17)

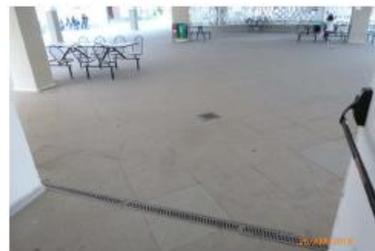
Foto 18

Fotos 18-20.  
 Ralos instalados *ad-hoc* pela Construtora para drenagem de área coberta que alagava (cf. fotos 15-17 supra)  
 Fotos de 26/04/2018.

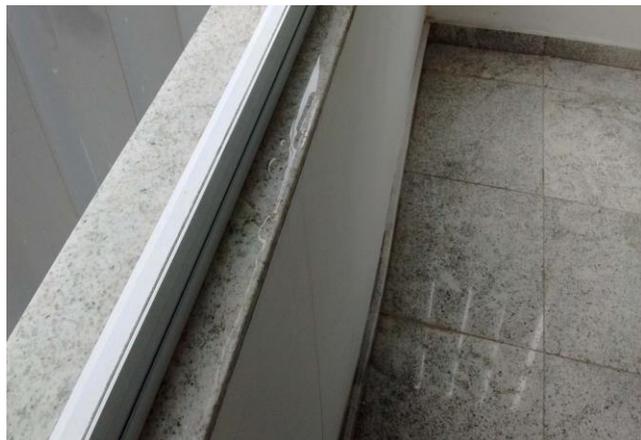
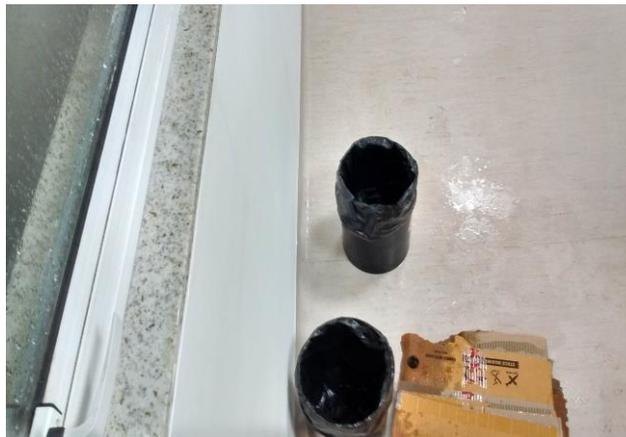
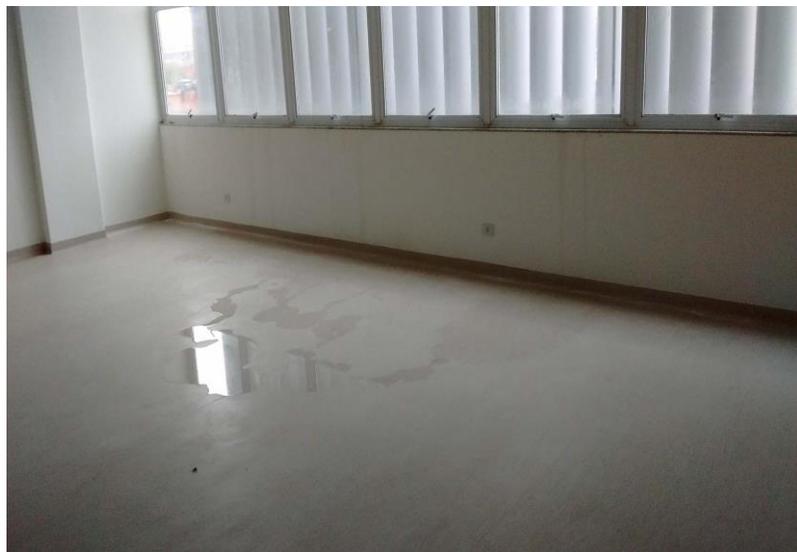
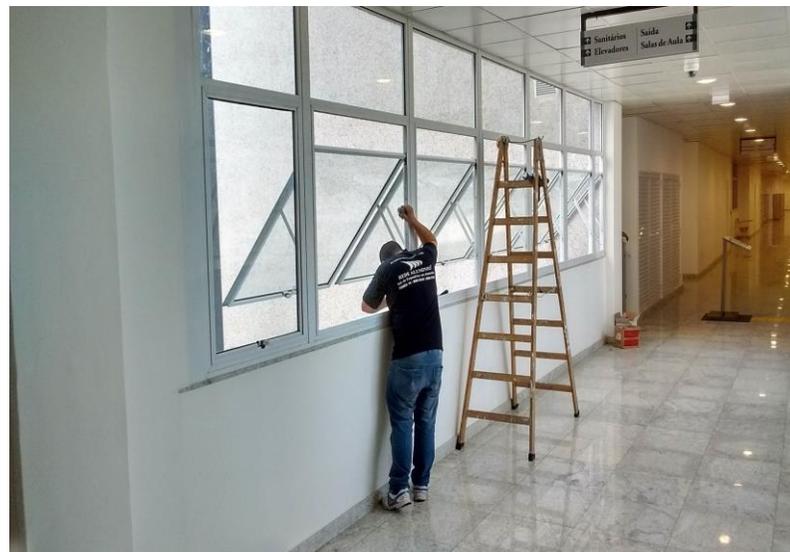
- 2016

1.1. pelas janelas - isso ocorreu nas salas em que já fora passado o silicone para vedação, demonstrando que esta estratégica será insuficiente para resolver o problema ou não está sendo executada a contento. O serviço é executado por firma terceirizada e não há fiscalização. O Sr. Nivaldo já havia nos antecipado que do jeito que está sendo feito não adiantaria, mas ele está impedido de fazer este tipo de contato com a obra. O que posso afirmar é que vi o serviço ser feito desde quinta e concluído pela manhã de hoje no 2º andar da Biblioteca e constatei forte infiltração com a chuva da tarde neste mesmo local, especialmente na parede da frente (onde a chuva batia mais). Obs.: Diversas paredes estão mofadas.

1.2. pelo chão do térreo e escadarias – a água escorre para dentro do prédio na área coberta e escadarias. Rapidamente, ocorre alagamentos, com risco de acidentes. Na entrada descoberta, temos um acumulo de água em toda área, em especial embaixo do banco de concreto (esta área está sendo carinhosamente apelidada de “espelho d’água”).

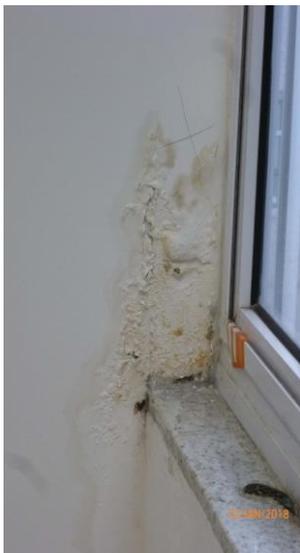
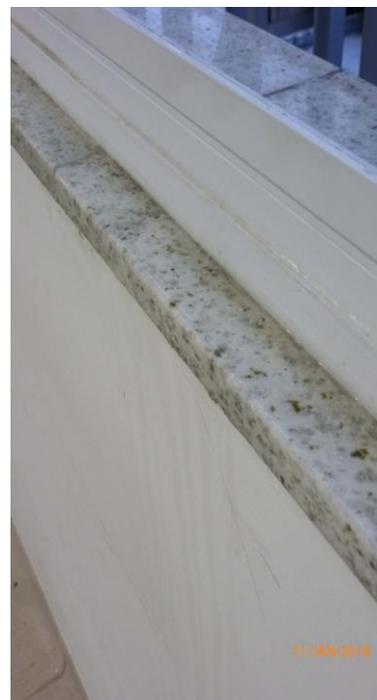
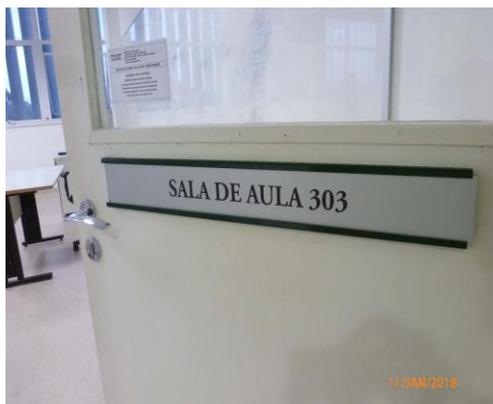
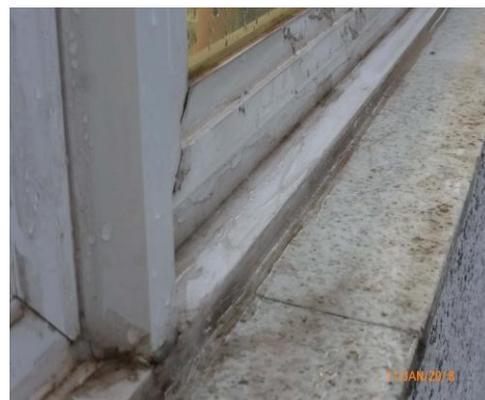
- 2018

07/03/2018; JWA aplica silicone; 29/03/2018

1- Em função das fortes chuvas, segue salas que entraram água pelas janelas:

1- Em função das fortes chuvas, entrou água pelas janelas, nas salas:

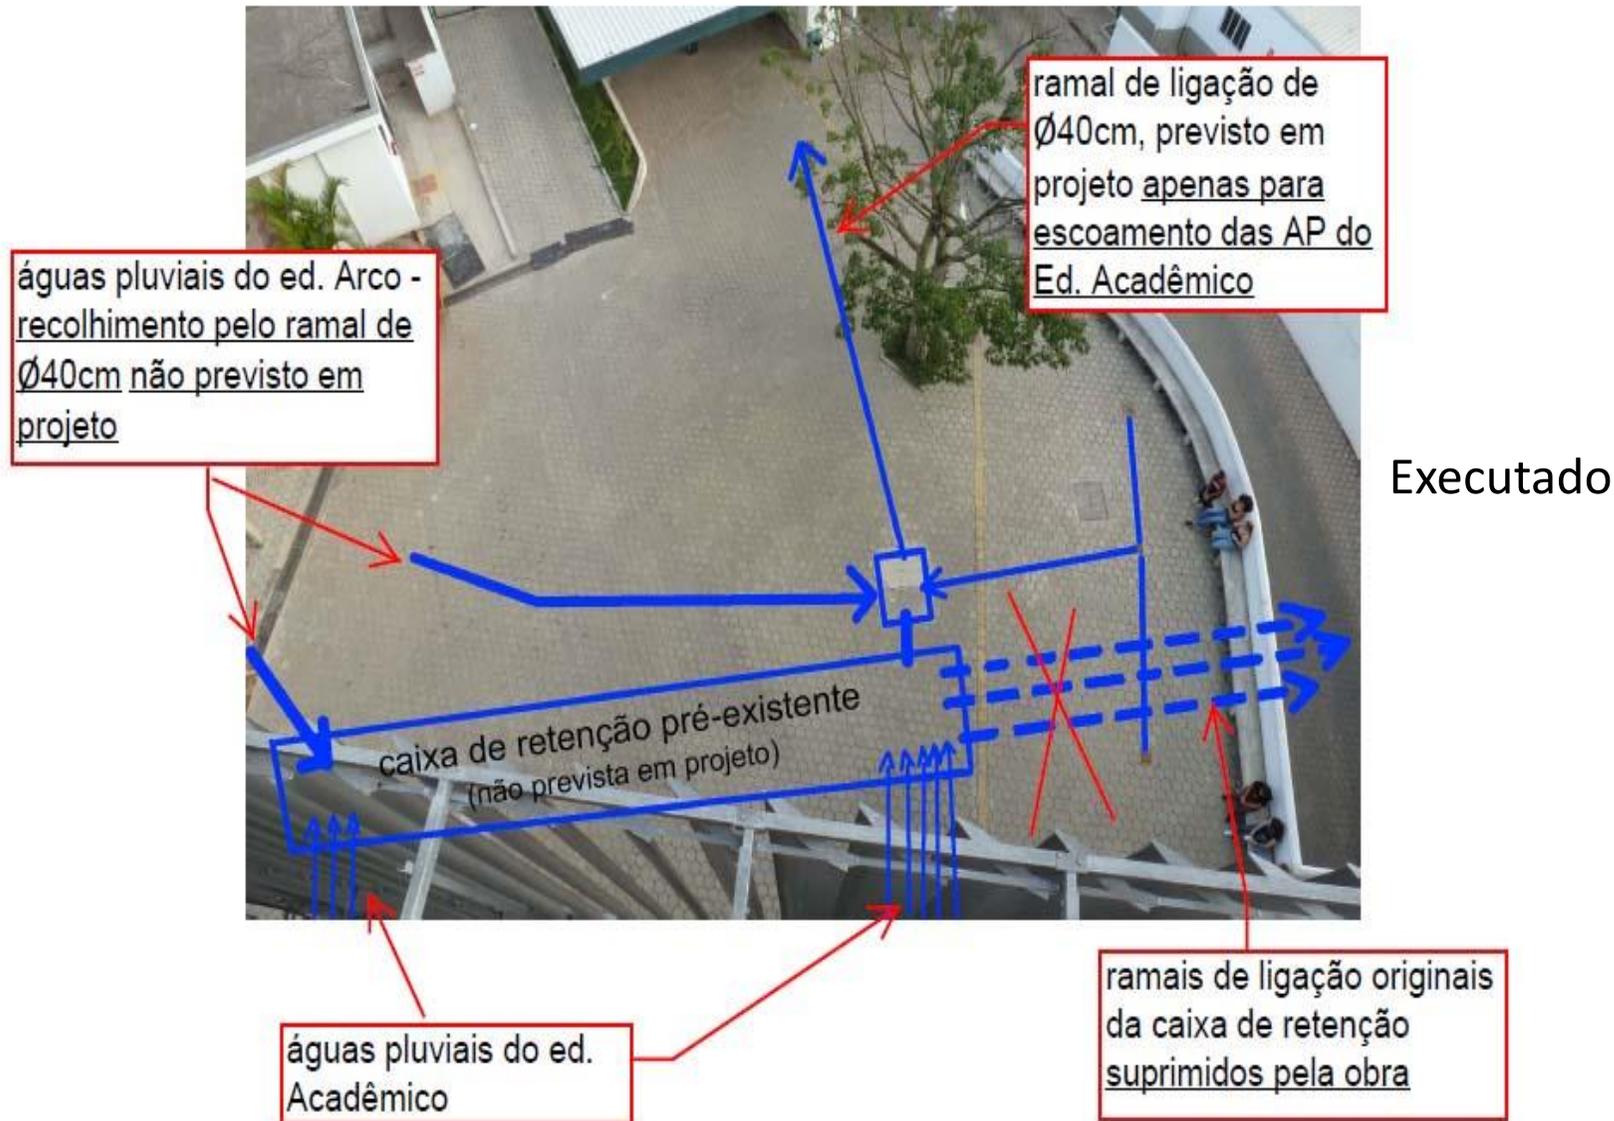
## 2) Estrangulamento do ramal de AP

ramal de ligação de 40cm, previsto em projeto apenas para escoamento das AP do Ed. Acadêmico

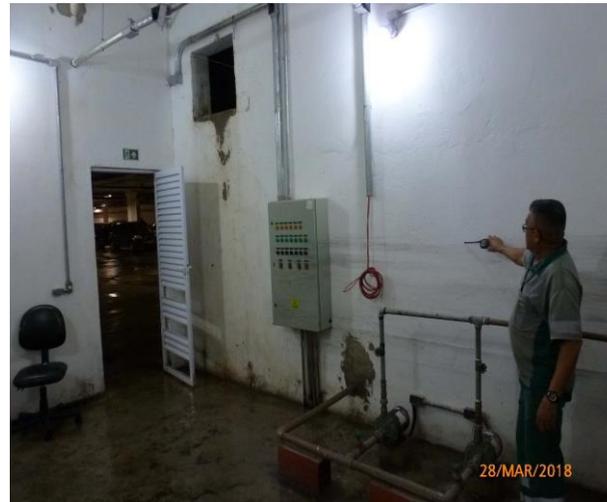
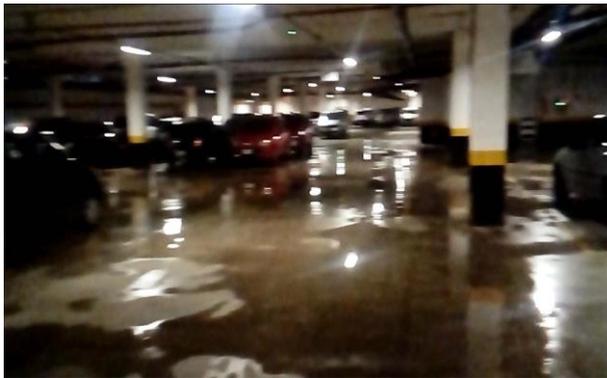
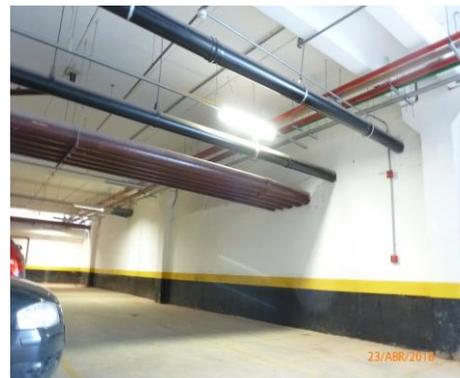
afogamento do “ladrão” do reservatório inferior

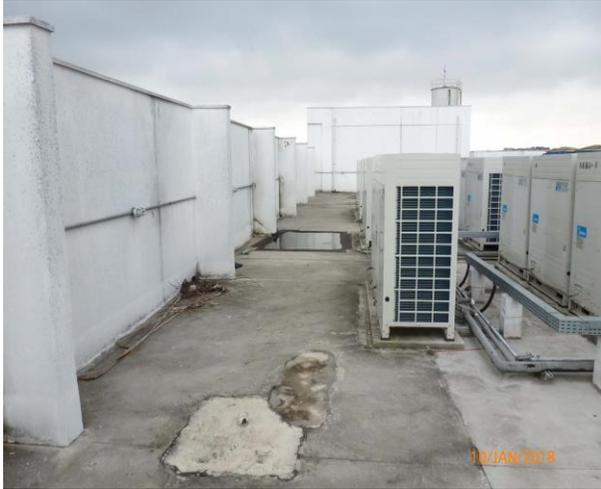
10/01/2018

### 3) Infiltrações pela laje de cobertura e do térreo

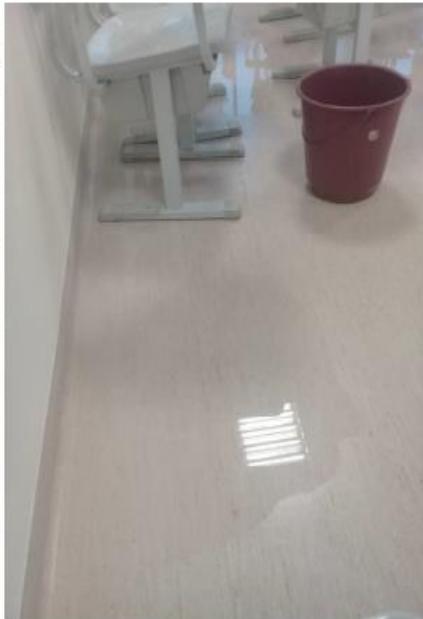
s.309

1-Entrada de água pela janela mesmo fechada, desliza pela parede ate o piso e goteiras através do forro metálico (ver reflexo luminária).

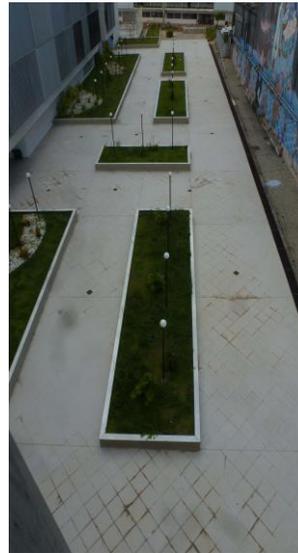
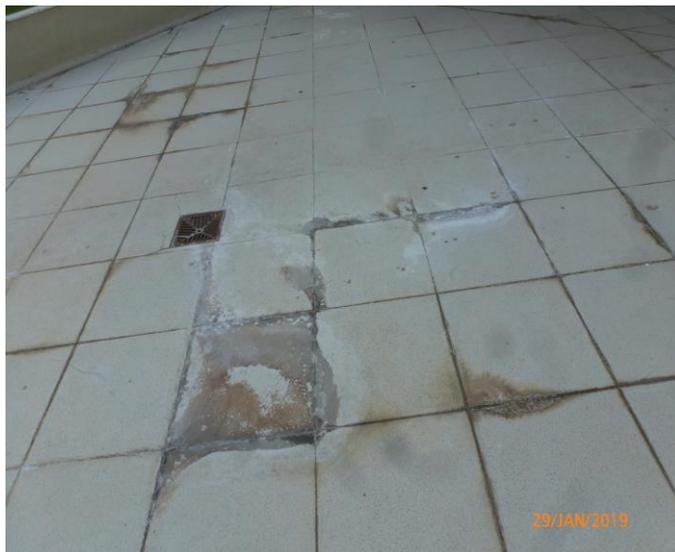
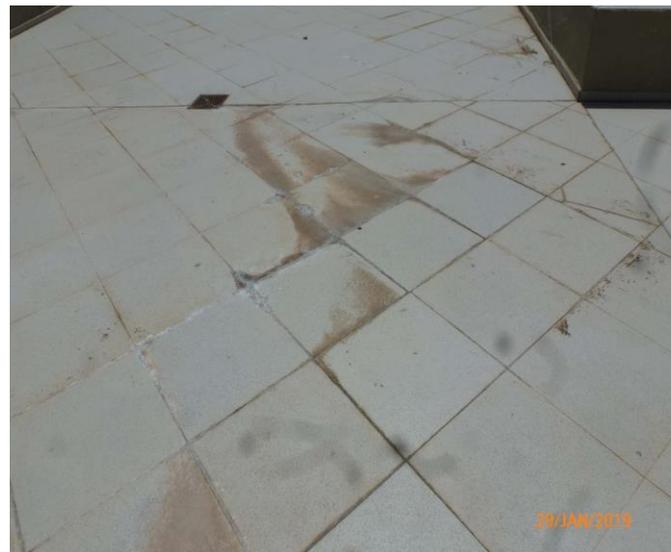
## 9) Piso Pátio

- manchas;
- descolamento e quebra de de placas

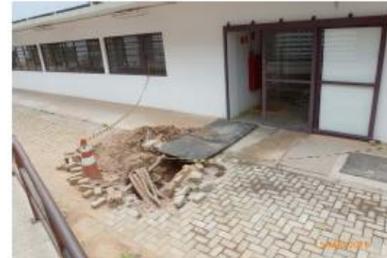
Arco - vazamento rede hidrantes

Conforme contatos do Nivaldo, há vazamento junto do hidrante 06 (mapa anexo).

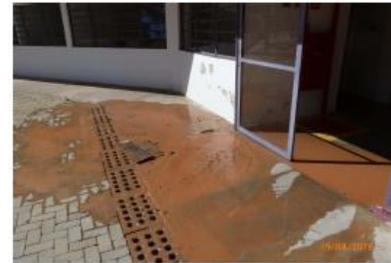
## Arco - vazamento rede hidrantes

A rede de incêndio do ed. Arco permanece apresentando vazamentos, impedindo pressurização da mesma.

Pedimos seja regularizado o funcionamento, inclusive teste da bomba, com a possível urgência, visto impacto sobre segurança bem como obtenção do AVCB e demais documentos que dependem do mesmo.
