UNIDADE JOSÉ ALENCAR

5.2.1 JOSÉ ALENCAR - COMPLEXO DIDÁTICO

APRESENTAÇÃO DO EDIFÍCIO

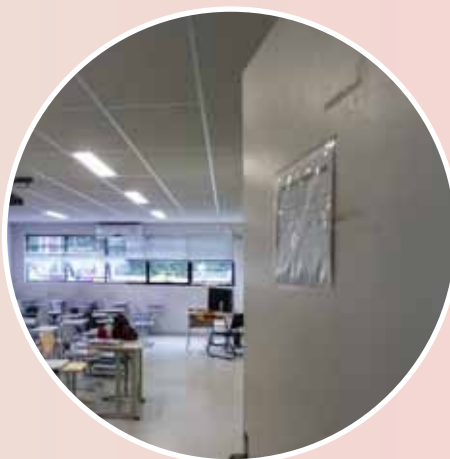
ABERTURA DAS PORTAS NO SENTIDO INADEQUADO

De acordo com as normas sobre saídas de emergência, as portas das salas deveriam abrir para fora, e não para dentro como acontece atualmente.

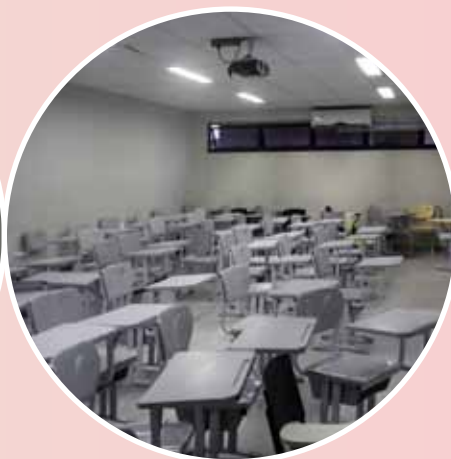
CAPACIDADE DE LOTAÇÃO DAS SALAS DE AULA ACIMA DO LIMITE ADEQUADO

As salas de aula, largas e pouco profundas, não atendem à metragem adequada de 1,5m² por carteira.

As salas de aula apresentam mais carteiras do que o recomendado por metro quadrado. A capacidade adequada deveria contemplar uma carteira a cada 1,5m².

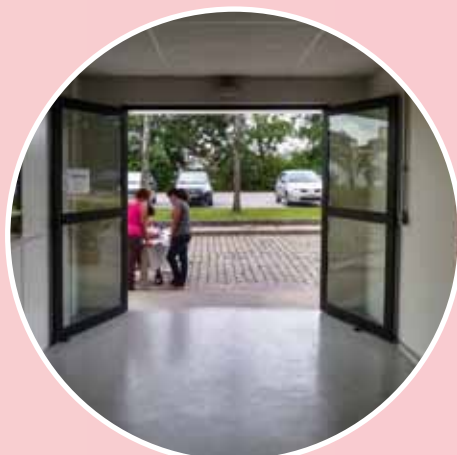
AUSÊNCIA DE SAÍDAS DE EMERGÊNCIA SUFICIENTES

1.2	Unidades de Passagem	X		Para a evacuação da população total as portas de saída deveriam possuir 6 unidades de passagem e atualmente possuem 4. Escada mínimo 5 u.p.

De acordo com as normas de saídas de emergência, o edifício não apresenta número de saídas de emergência suficiente.

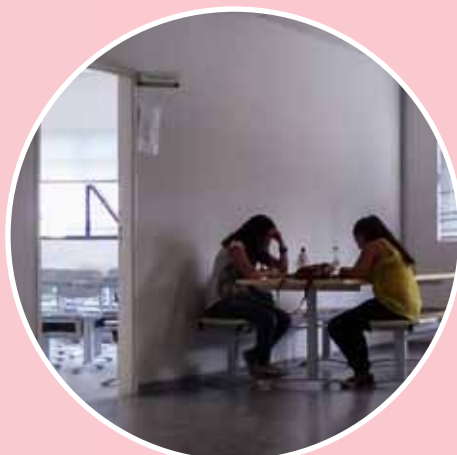
FALTA DE ESPAÇOS PARA ALIMENTAÇÃO/CONVÍVIO

O edifício não apresenta espaços voltados para alimentação nem oferece serviços de alimentação, obrigando os alunos a realizarem suas refeições nos corredores.

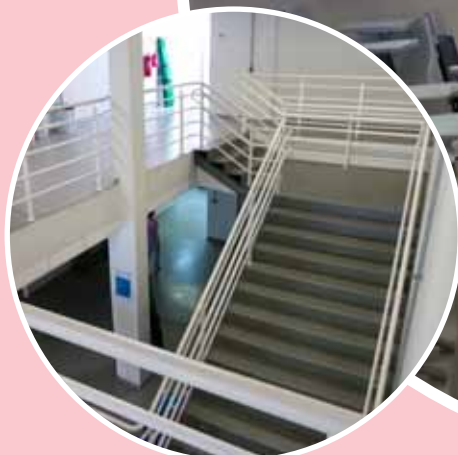
AUSÊNCIA DE ACESSIBILIDADE AO PRIMEIRO PAVIMENTO

2.2	Sinalização Tátil	X		Sinalização tátil e direcional
	2.3	Rampas	X	EDIFÍCIO	É necessária a implantação de elemento eletromecânico além da escada existente

O primeiro pavimento do edifício é acessado apenas por uma escada, o que impede a acessibilidade universal.

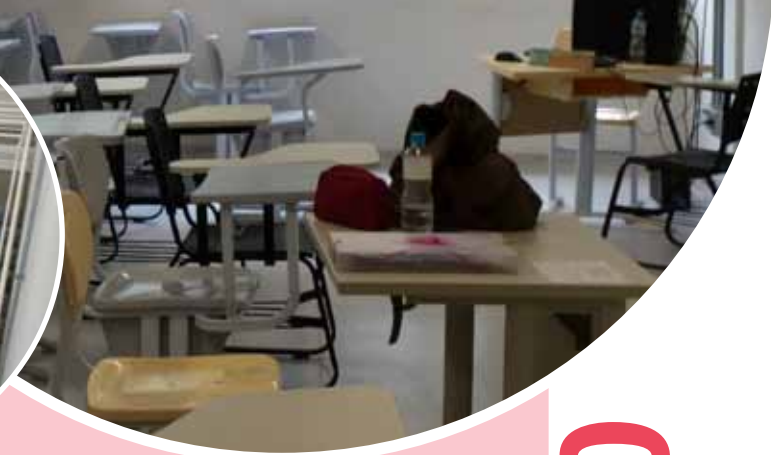
PROBLEMAS TÉRMICOS E ACÚSTICOS

As maiores reclamações dos usuários contemplam desconfortos térmico e acústico nas salas de aula.

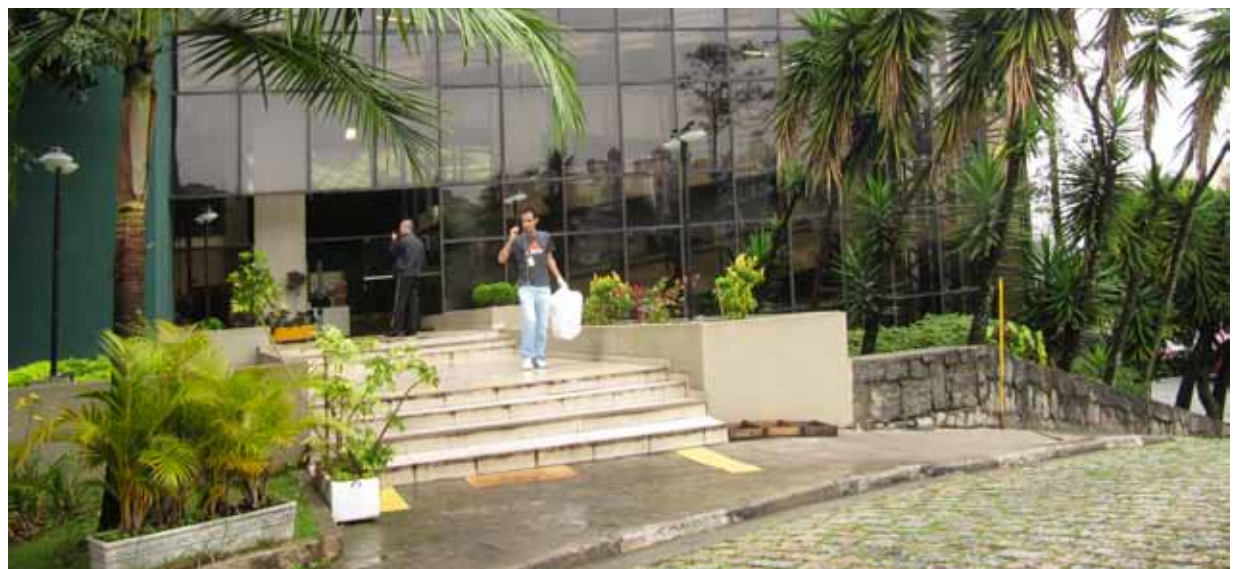
Os acessos de pedestres e veículos a esse edifício são feitos através da portaria da Uniforja, o que revela um conflito entre os usuários da Universidade e da indústria. O trajeto entre a portaria e a entrada do edifício atravessa a passagem de caminhões da metalúrgica, tornando o percurso inadequado aos pedestres.

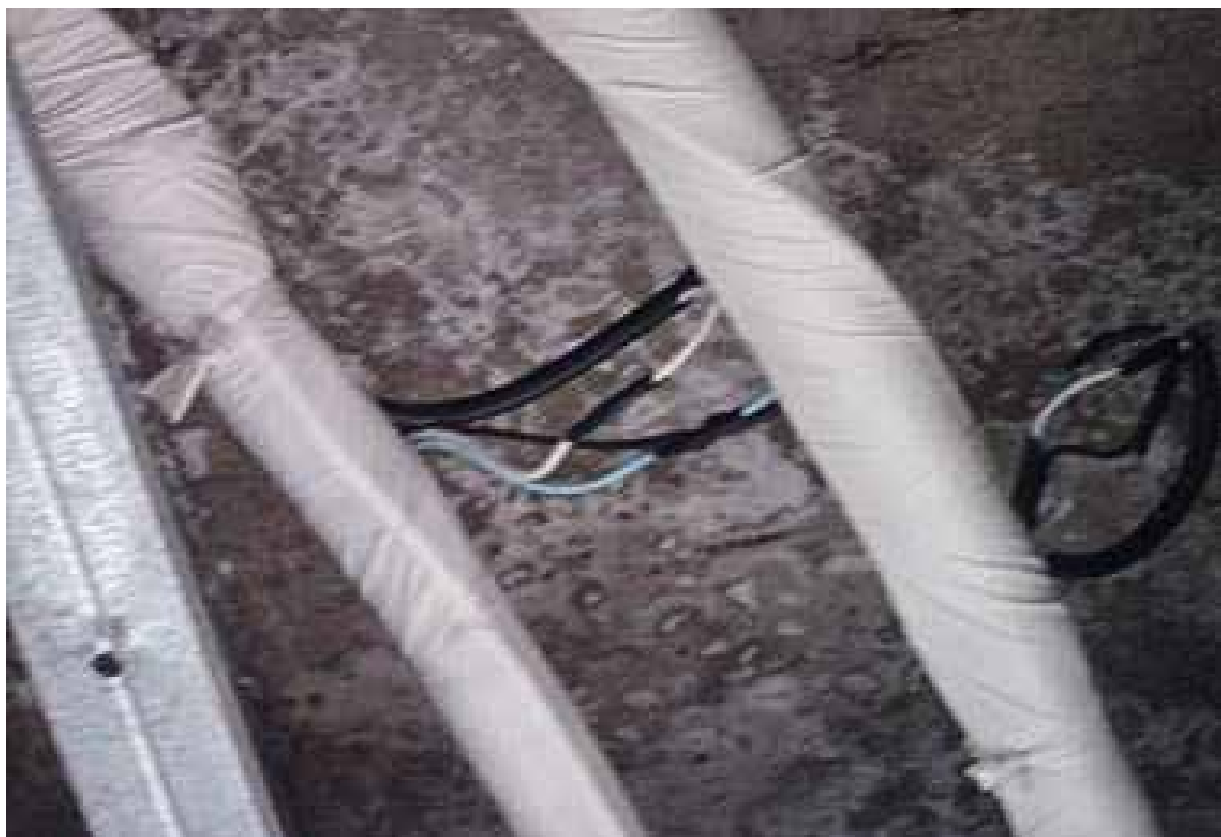
Constatou-se ainda que a energia fornecida à UNIFESP provém da UNIFORJA. A qualidade da energia fornecida deve ser verificada a fim de evitar possíveis danos devidos a variações elétricas na rede.

Imagem 5.2.30: Ligação elétrica incorreta.
Fonte: levantamento fotográfico realizado pela consultora.

É de grande importância a medição da demanda real de energia, capacidade da fiação, capacidade dos disjuntores, supressores de surto de baixa tensão, e outros componentes. Constatando-se incompatibilidade da rede elétrica, deve-se realizar projeto para readequação do uso do edifício. Enquanto não são realizados estes estudos os equipamentos de alto consumo devem ser mantidos desligados inclusive sinalizando quanto a proibição do uso destes.

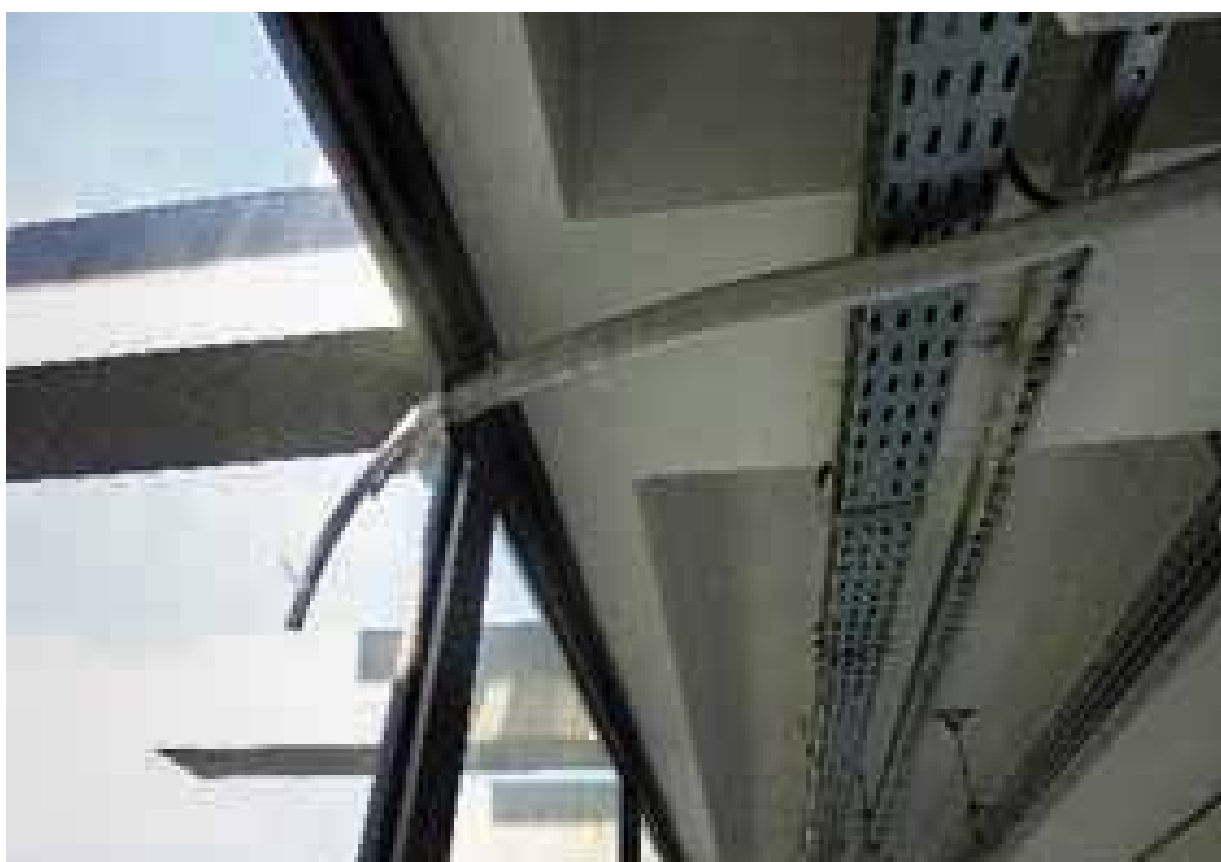
Imagem 5.2.31: Aparelho condicionador instalação incorreta.
Fonte: levantamento fotográfico realizado pela consultora.

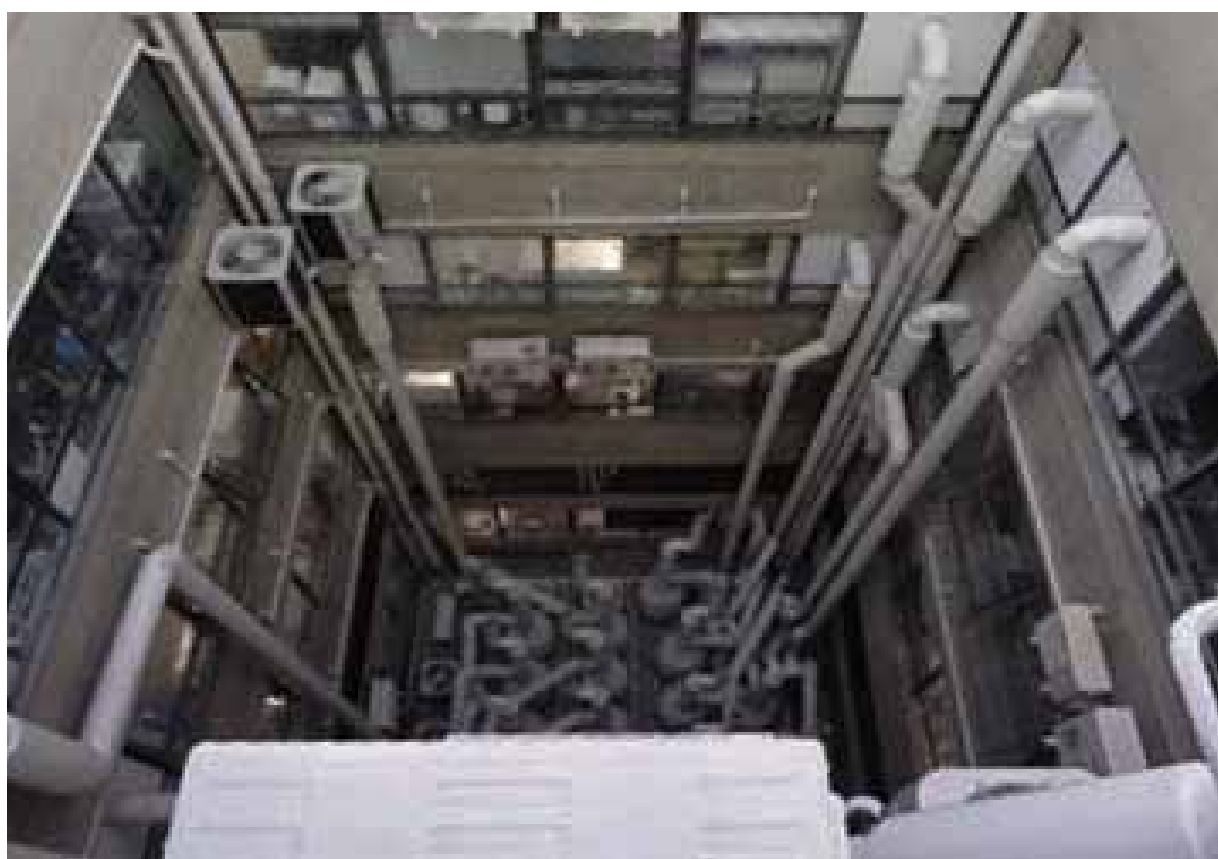
Foi realizada inspeção pelo corpo de bombeiros nos últimos anos que recomendou a retirada da cobertura superior do vão central a fim de potencializar a circulação de ar no local, contudo, apesar da recomendação, a cobertura ainda permanece sem alterações. Liberação de gases combinados com ventilação inadequada podem resultar em riscos de intoxicação, explosões, deterioração da edificação, entre outros.

Dentro dos laboratórios constatou-se diversas capelas de exaustão fora de funcionamento, o que compromete a segurança dos recintos em situações de emergência (Acidente foi relatado pelo engenheiro da UNIFESP em que houve vazamento de gás e a ventilação dentro do laboratório foi insuficiente para manter a situação de segurança dos alunos).

Imagem 5.2.34: Exaustores com ventilação inadequada
Fonte: levantamento fotográfico realizado pela consultora.

Certificar a segurança dos laboratórios em relação aos equipamentos de exaustão e de segurança pois a liberação dos gases combinados com ventilação inadequada pode resultar em risco de intoxicação, explosões, deterioração da edificação, entre outros. É necessária a instalação de capelas individuais para evitar possíveis acidentes com alunos e funcionários na utilização do bico de Bunsen nos laboratórios.

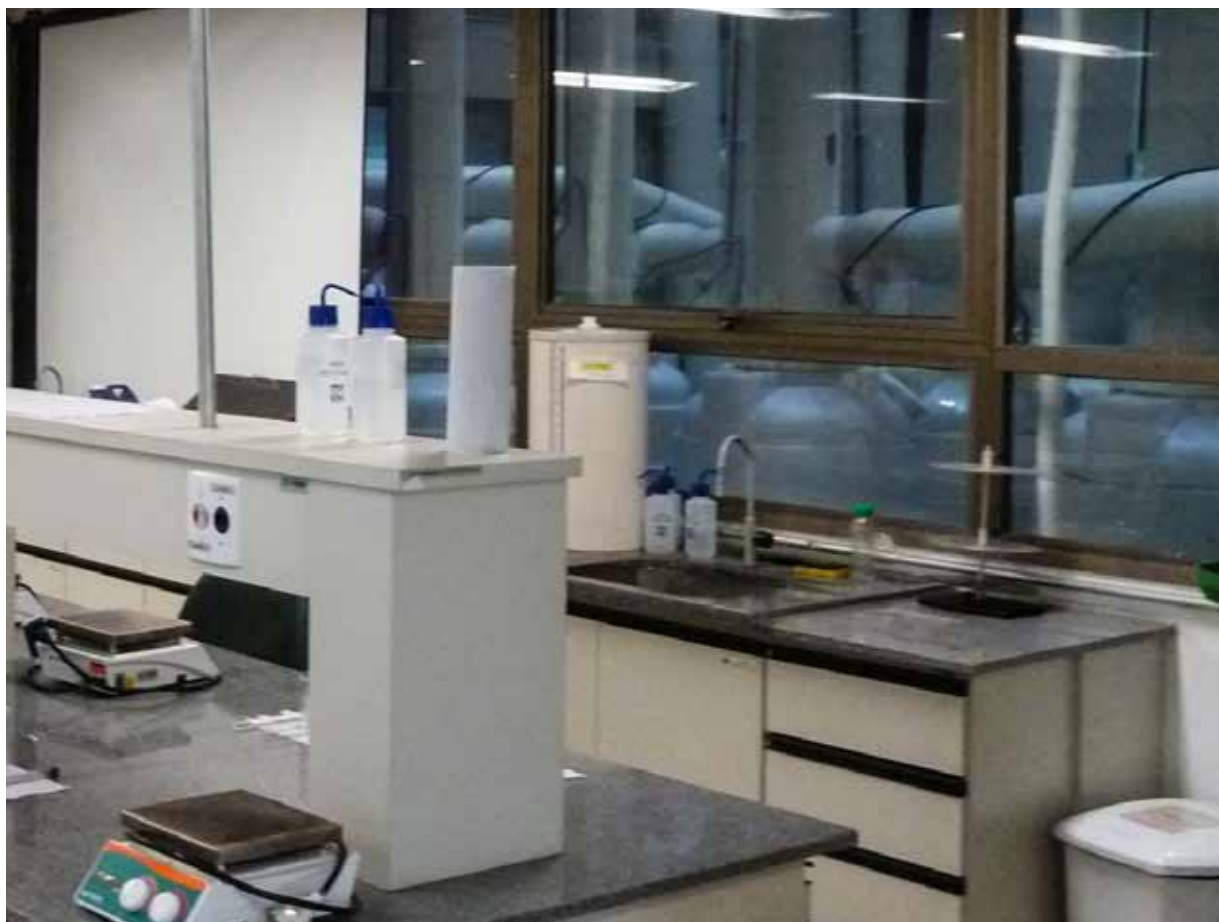
Imagem 5.2.36: Pia de laboratório servida por água contaminada com excesso de ferro.
Fonte: levantamento realizado pela consultora.

A água utilizada no edifício provém de um lençol freático que contém excesso de ferro, o que impede sua utilização para as pesquisas nos laboratórios.

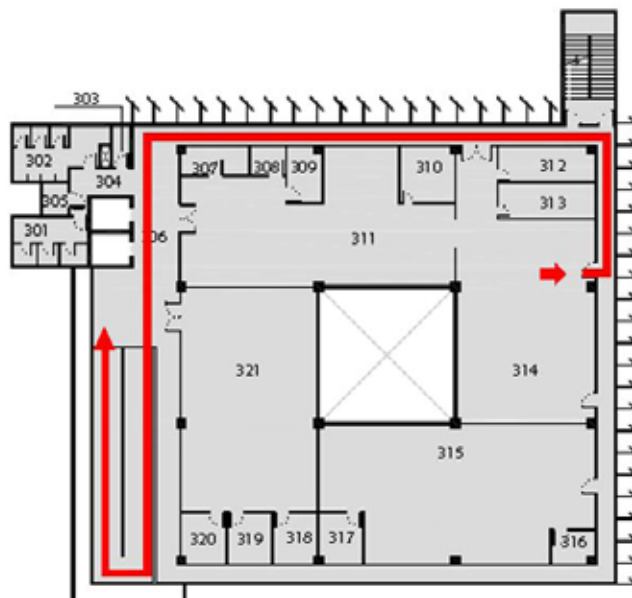
Figura 5.2.3: Caminho crítico do transporte de resíduos no 3º andar. Grande conflito com fluxo de usuários representando elevado risco e desconformidade com a Norma de Transporte Terrestre de Resíduos, NBR 13221, e Norma de Simbologia de Riscos e Manuseio para o Transporte e Armazenamento de Materiais.

Construção de um residuário para minimizar armazenamentos nos laboratórios.

Criação de um plano para de retirada de resíduos a fim de eliminar conflitos entre usuários e resíduos.

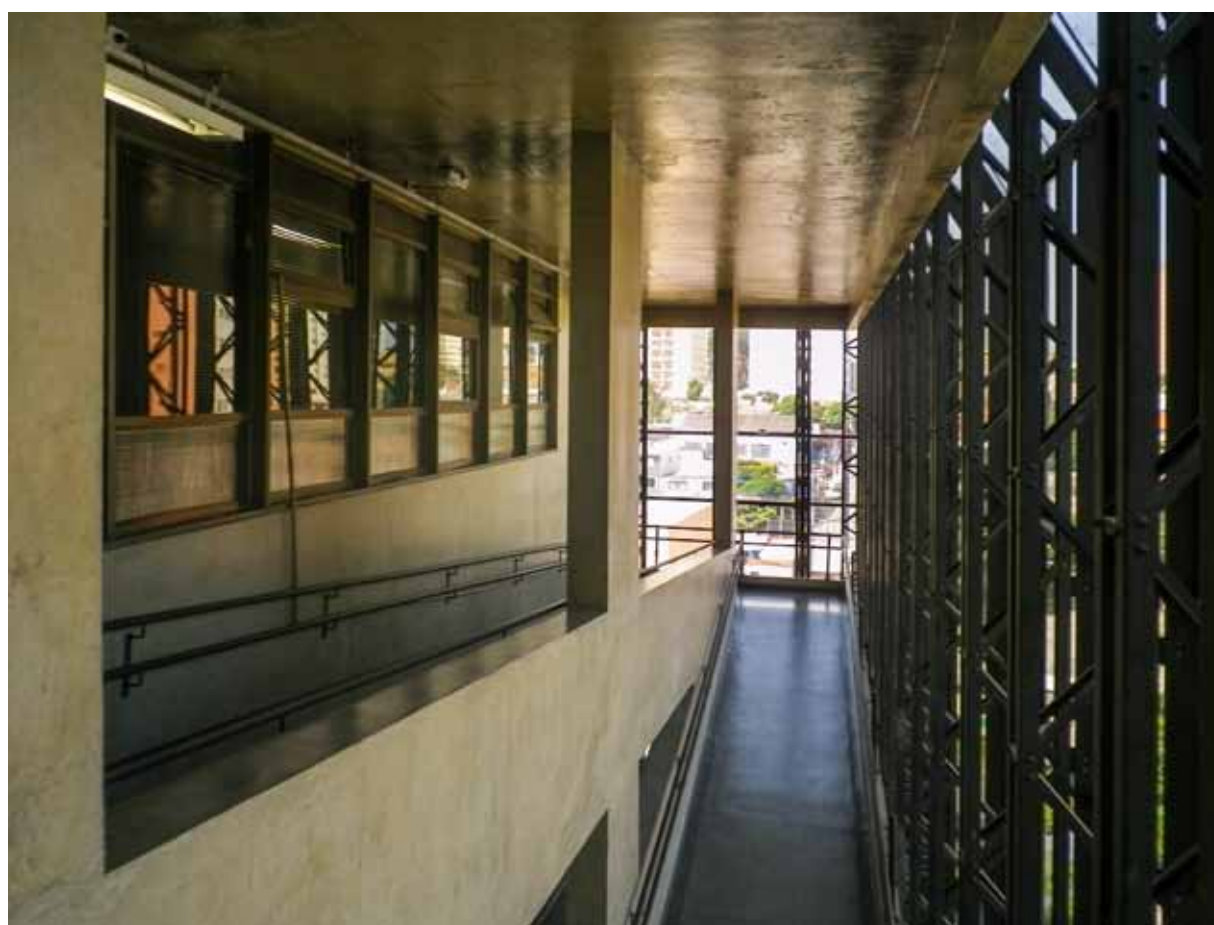
Figura 5.2.4: Rampa através da qual é feito parte do transporte de resíduos.

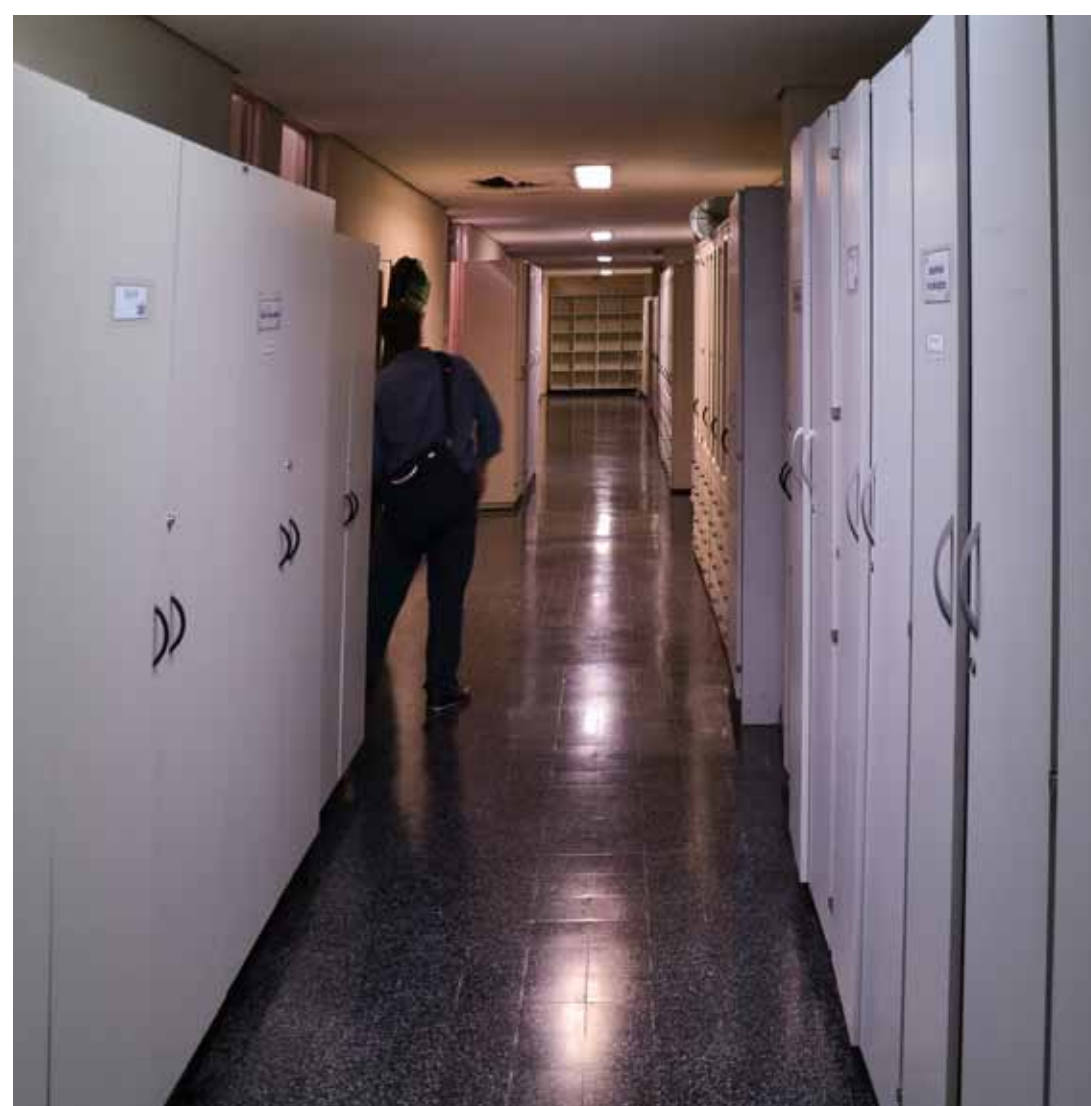
O pavimento térreo abriga aulas de laboratório nos maiores ambientes [007, 008] e o estreito corredor da asa esquerda, responsável pelo acesso, apresenta conflito de fluxo por se tratar da única passagem destinada a pessoas e transporte de material para os laboratórios, além de possuir armários que estreitam ainda mais a faixa de circulação.

Imagem 5.3.3: Estreito corredor da asa esquerda da Un. José de Filippi - Lab. de graduação
Fonte: Idom

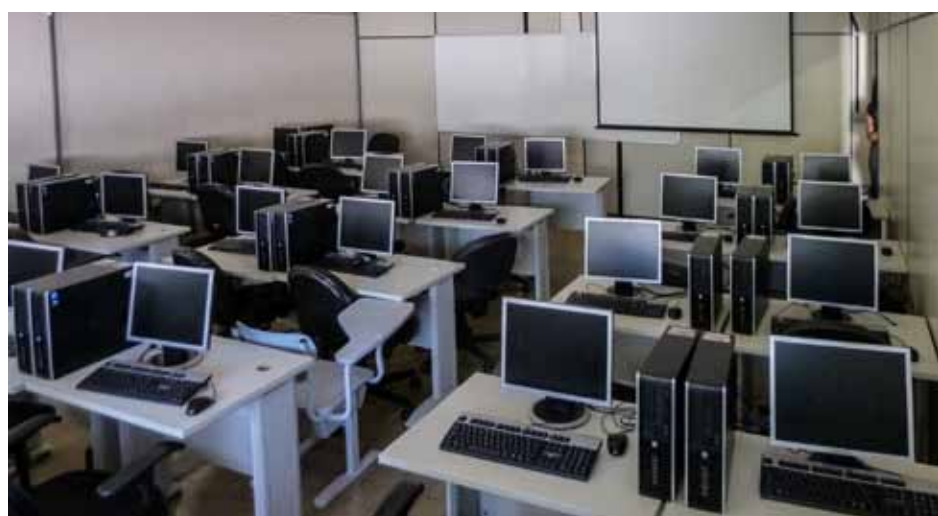
Imagem 5.3.11: Sala de informática da Un. José de Filippi - Ed. administrativo
fonte: Idom

O Edifício Administrativo apresenta problemas referentes à ergonomia dos laboratórios de informática localizados no pavimento térreo. Não existe espaço de circulação suficiente entre as mesas, sendo os corredores menores do que o recomendado (1,20m).

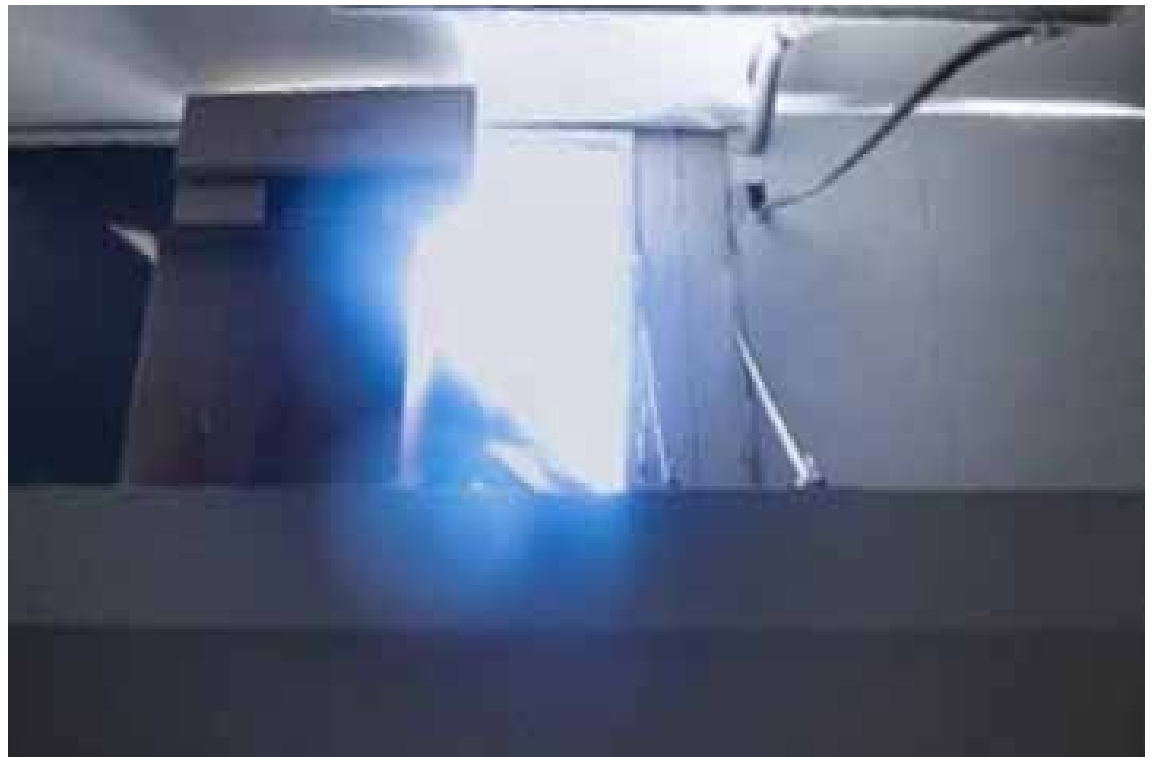
Imagem 5.3.12: Laboratórios com infraestrutura precária.
Fonte: levantamento fotográfico realizado pela consultora.

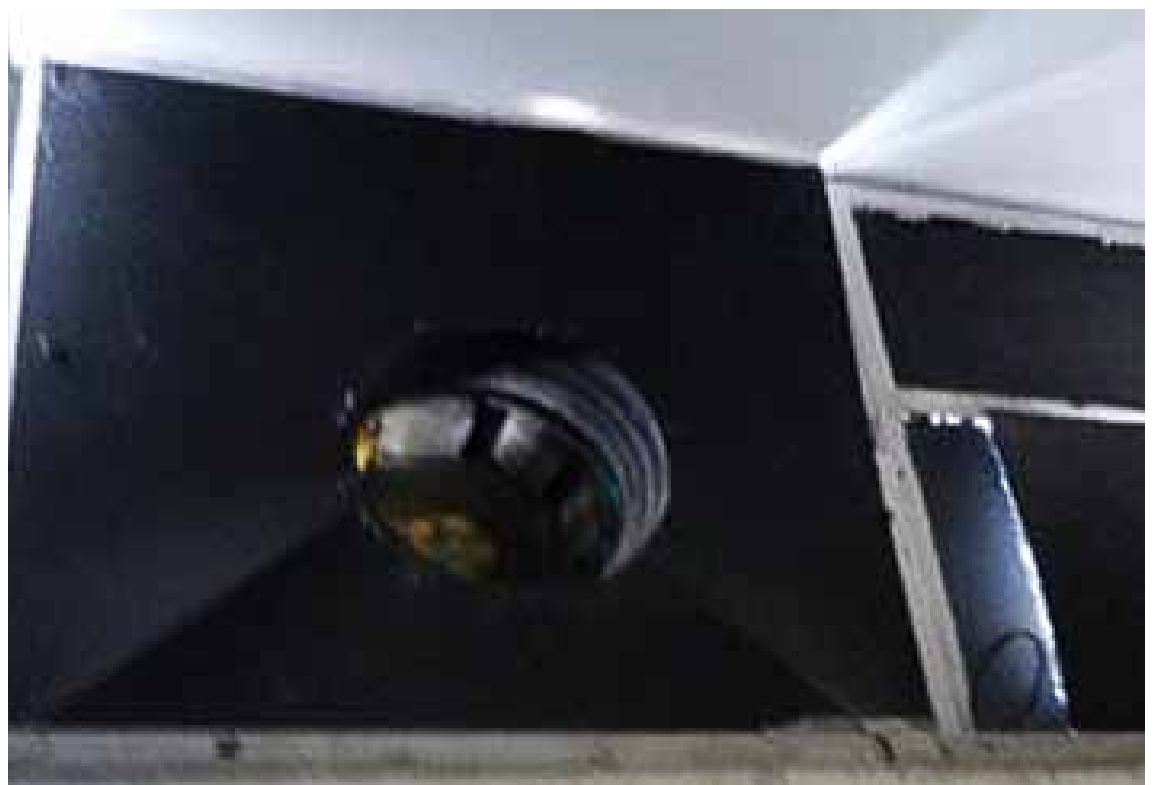
Imagem 5.3.13: Exaustores fora de funcionamento.
Fonte: levantamento fotográfico realizado pela consultora.

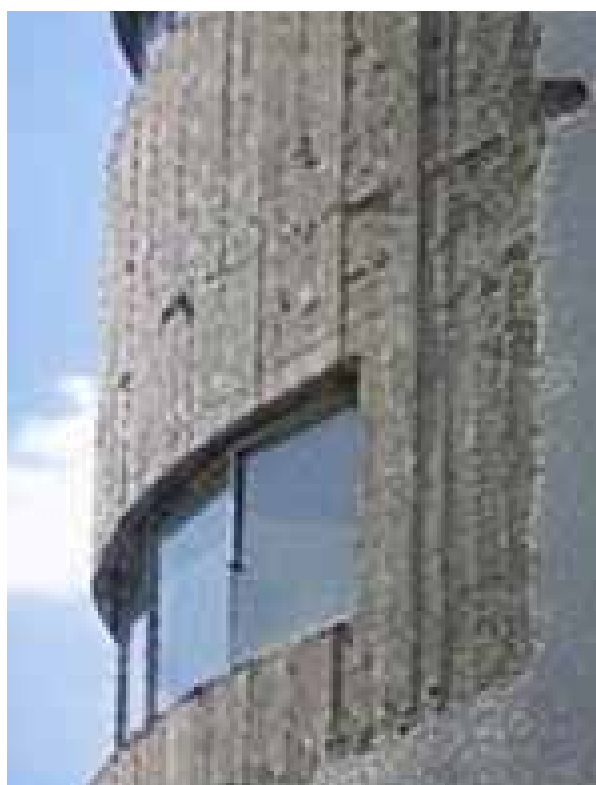
Imagem 5.3.17: Fachada em ruínas. Fonte: levantamento fotográfico realizado pela consultora.

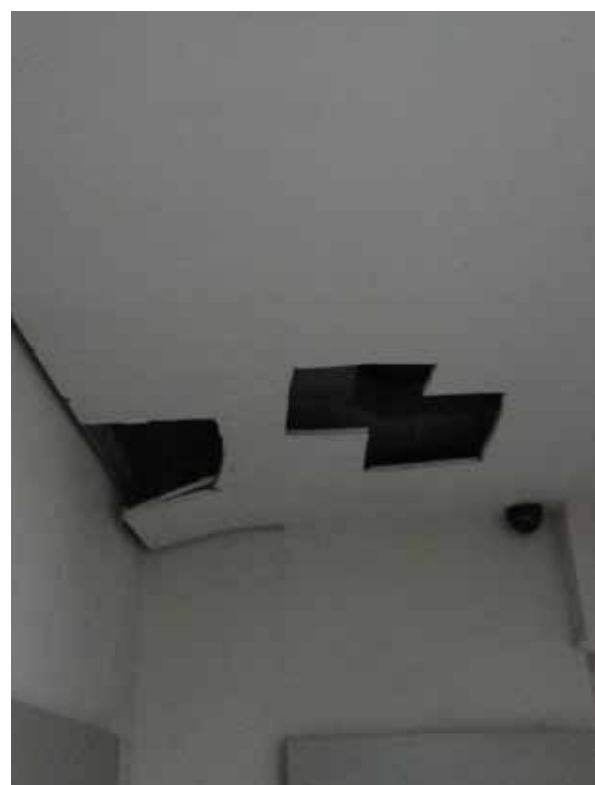
Imagem 5.3.18: Forro em ruínas do pavimento térreo. Fonte: levantamento fotográfico realizado pela consultora.

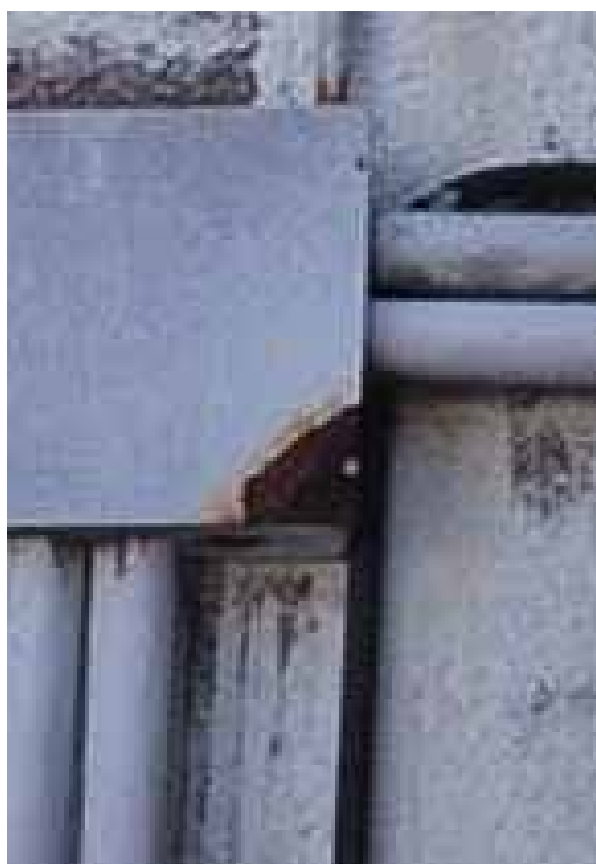
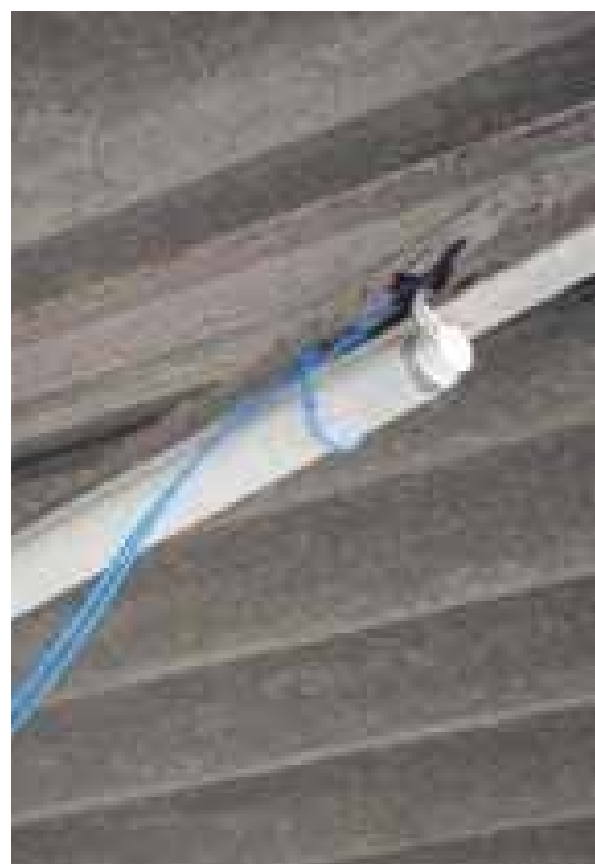
Imagem 5.3.19: Ligação elétrica precária no pavimento térreo. Fonte: levantamento fotográfico realizado pela consultora.

Recomenda-se um estudo detalhado para que sejam levantadas todas as patologias da rede elétrica e correção das irregularidades à curto prazo para evitar possíveis danos decorrentes de uma instalação inadequada.

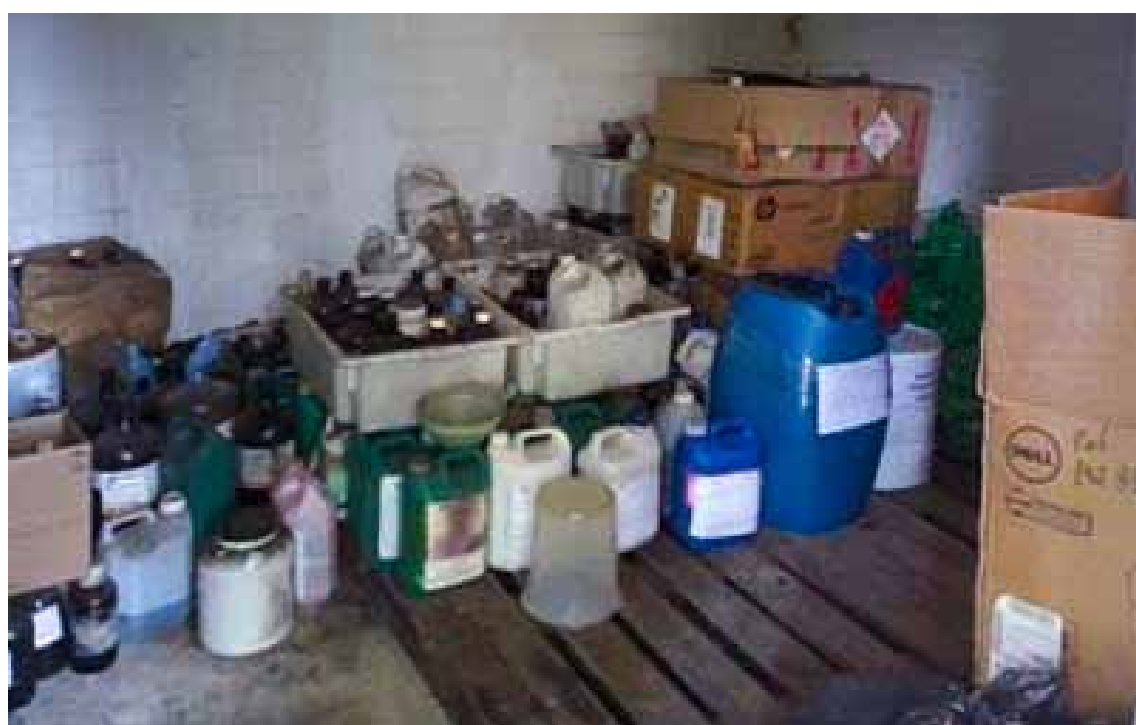
Imagem 5.3.22: Recipientes armazenados de forma desorganizada.
Fonte: levantamento fotográfico realizado pela consultora.

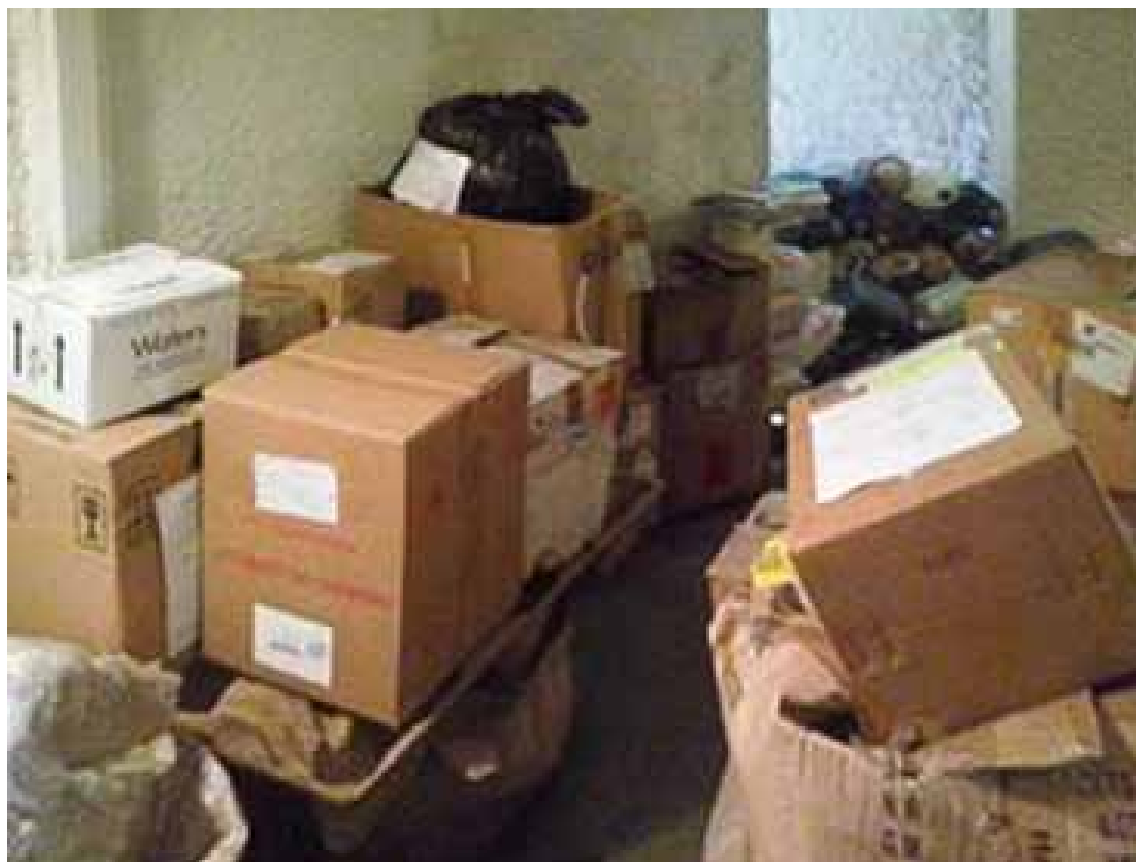
Imagem 5.3.24: Desorganização no armazenamento
Fonte: levantamento fotográfico realizado pela consultora.

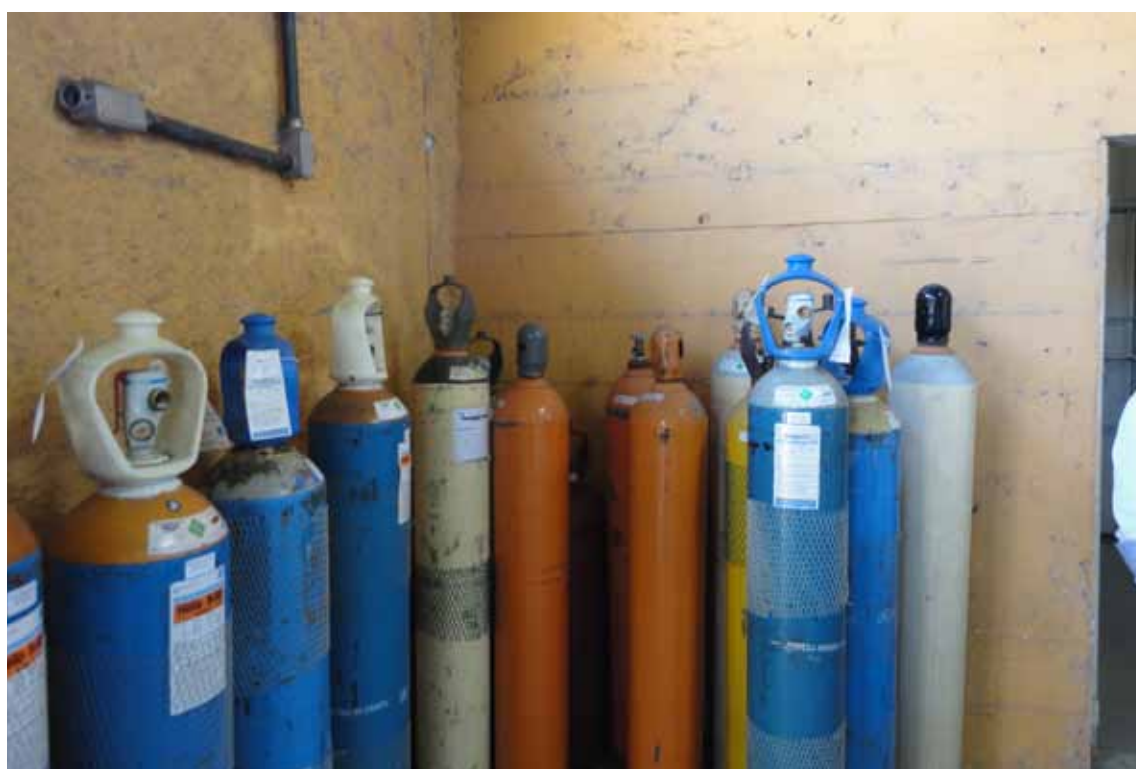
Tanques de gases inflamáveis não podem estar armazenados no interior da Universidade. Estes devem estar em local com correta ventilação para minimizar os riscos em caso de vazamento. É necessária a instalação de travas nos reservatórios para minimizar o risco de acidentes além do óbvio risco de explosão.

Imagem 5.3.25: Cilindros “armazenados”
Fonte: levantamento fotográfico realizado pela consultora.

É de suma importância a construção de local adequado para armazenamento que contemple normas como a NBR13932 que trata de instalações internas de GLP e a NBR/IEC 60079-11:2013 que trata de equipamentos elétricos para atmosferas explosivas.

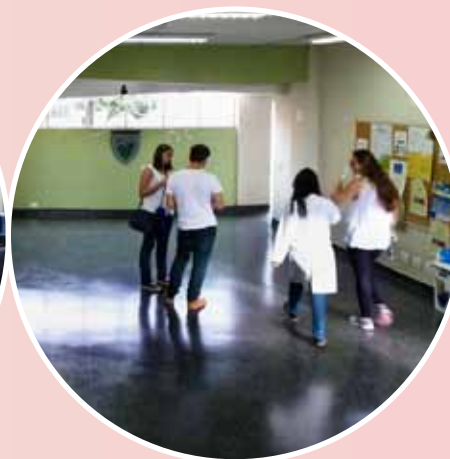
PROBLEMAS DE FLUXO DE MATERIAIS E PESSOAS

Devido à concentração de laboratórios, o edifício apresenta conflitos de fluxos, já que usuários e materiais possuem rotas compartilhadas.

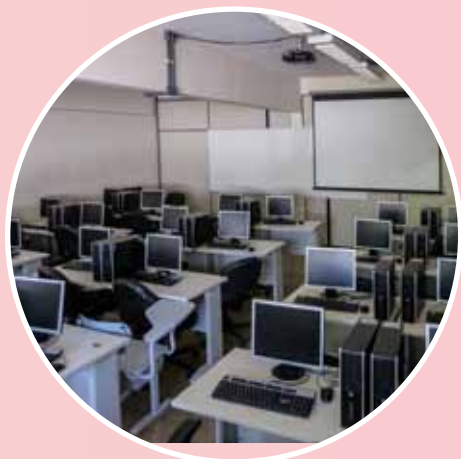
CAPACIDADE DE LOTAÇÃO DOS LABORATÓRIOS DE INFORMÁTICA ACIMA DO LIMITE ADEQUADO

Ambos os edifícios precisam de melhorias quanto a ergonomia, com destaque para os laboratórios de informática do edifício administrativo.

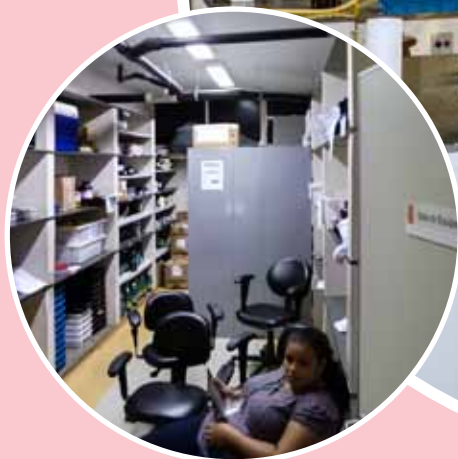
ALMOXARIFADO E ARMAZENAMENTO INADEQUADOS

A unidade não armazena seus materiais corretamente. O armazenamento é realizado em espaços pouco adequados e mal dimensionados e até mesmo em corredores.

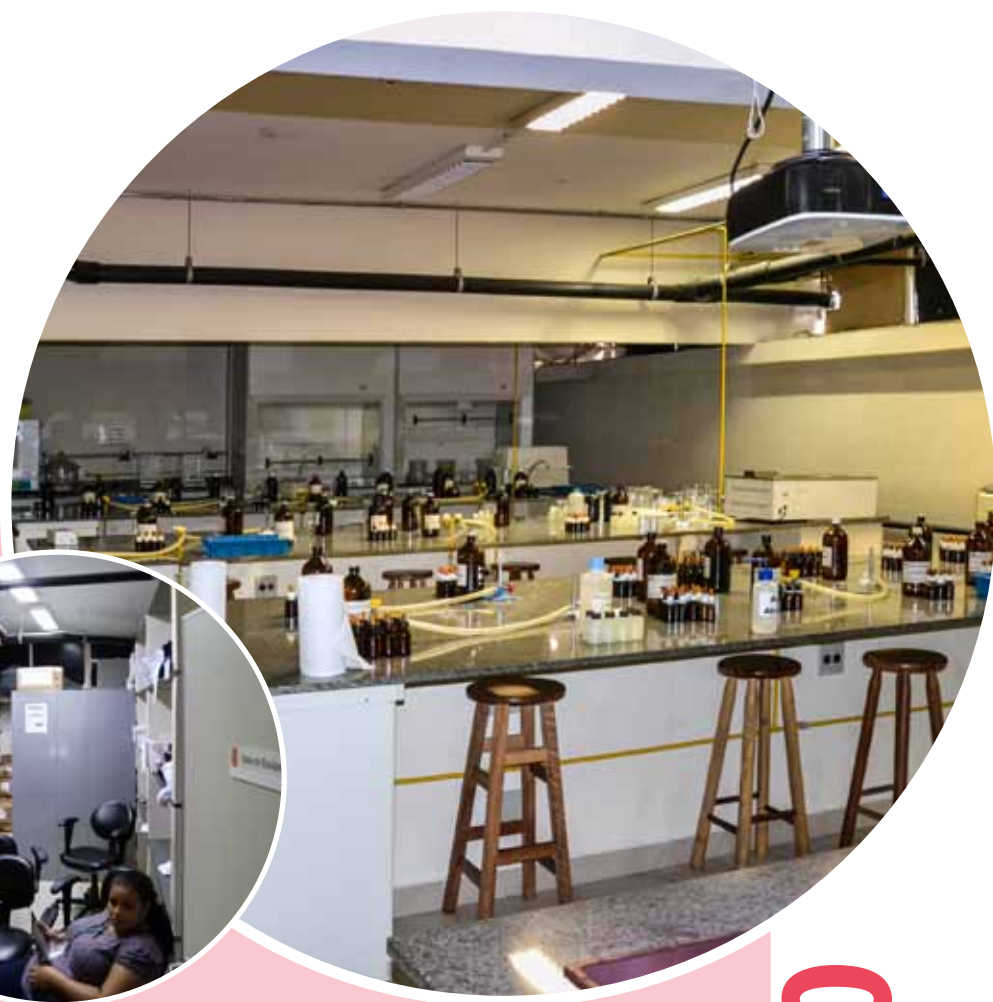
MANUTENÇÃO E INSTALAÇÕES

O edifício de laboratórios de graduação precisa de uma grande manutenção. Durante o primeiro semestre de 2014, houve um acidente em um dos laboratórios.

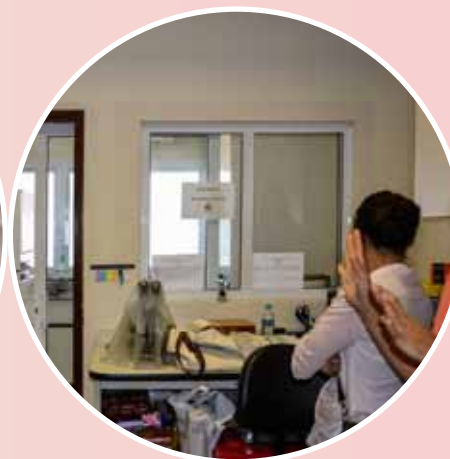
PROBLEMAS NO SISTEMA DE AR CONDICIONADO

Apesar da necessidade de refrigeração apresentada pelos laboratórios ali instalados, o sistema apresenta problemas.

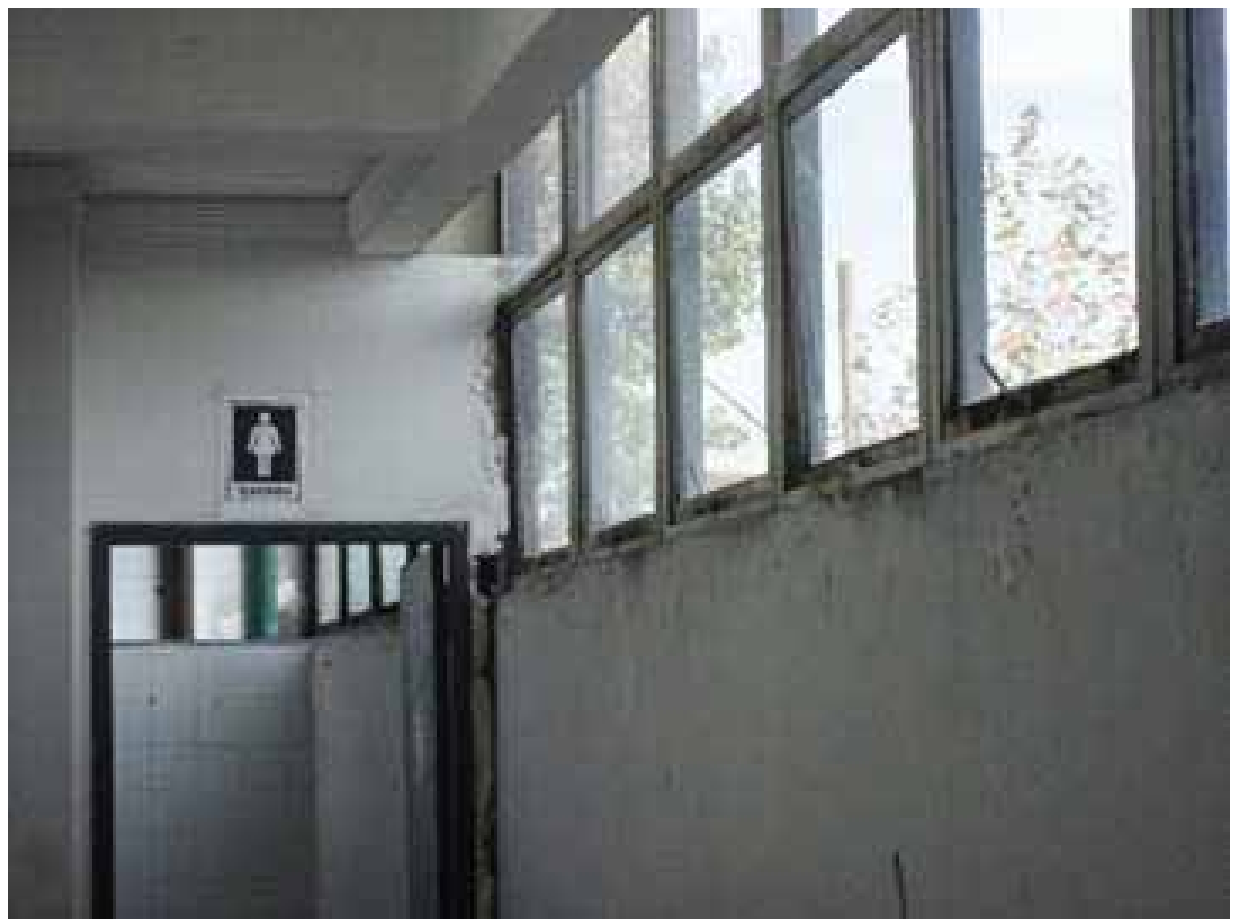
Além disso, as estruturas sofrem com falhas de manutenção como portas quebradas, vidros quebrados, luminárias fora de funcionamento, pinturas degradadas, lousa velhas que impossibilitam a utilização de forma eficiente, dentre outros problemas que afetam o conforto do usuário.

Imagem 5.4.9: Deficiências de manutenção.
Fonte: levantamento fotográfico realizado pela consultora.

As edificações não possuem ambientes adequados para a prática de ensino ao nível requerido por uma instituição universitária. Uma reforma deve ser realizada a fim de melhorar a adaptação das estruturas a utilização atual e corrigir danos causados por ineficiências da atual manutenção.

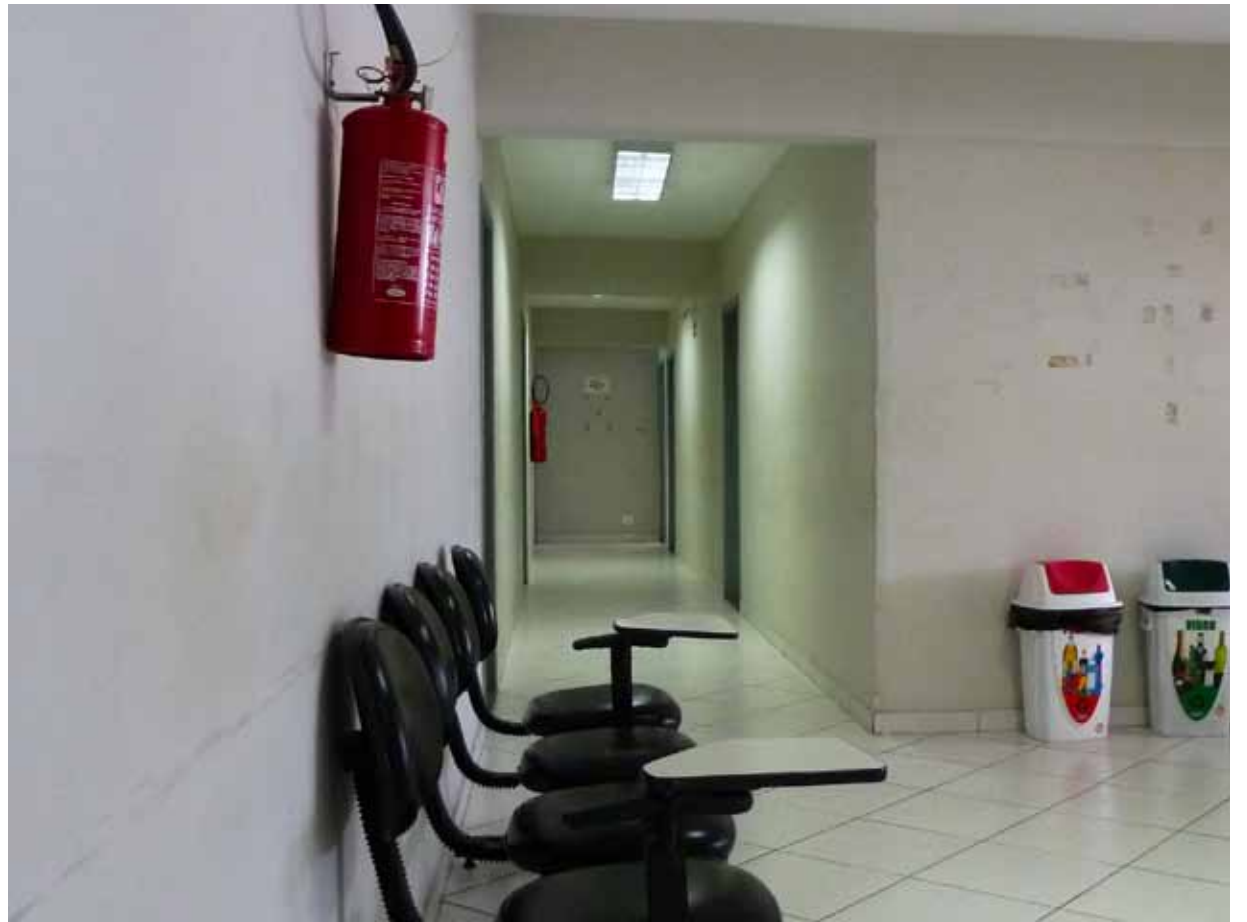
Imagem 5.5.7: Corredor estreito e mal iluminado.
Fonte: levantamento fotográfico realizado pela consultora.

Grande parte das patologias identificadas se referem pequenos problemas de manutenção e adaptação que podem ser resolvidos ou minimizados com plano de manutenção superficial.
