UNIDADE JOSÉ ALENCAR

5.2.1 JOSÉ ALENCAR - COMPLEXO DIDÁTICO

APRESENTAÇÃO DO EDIFÍCIO

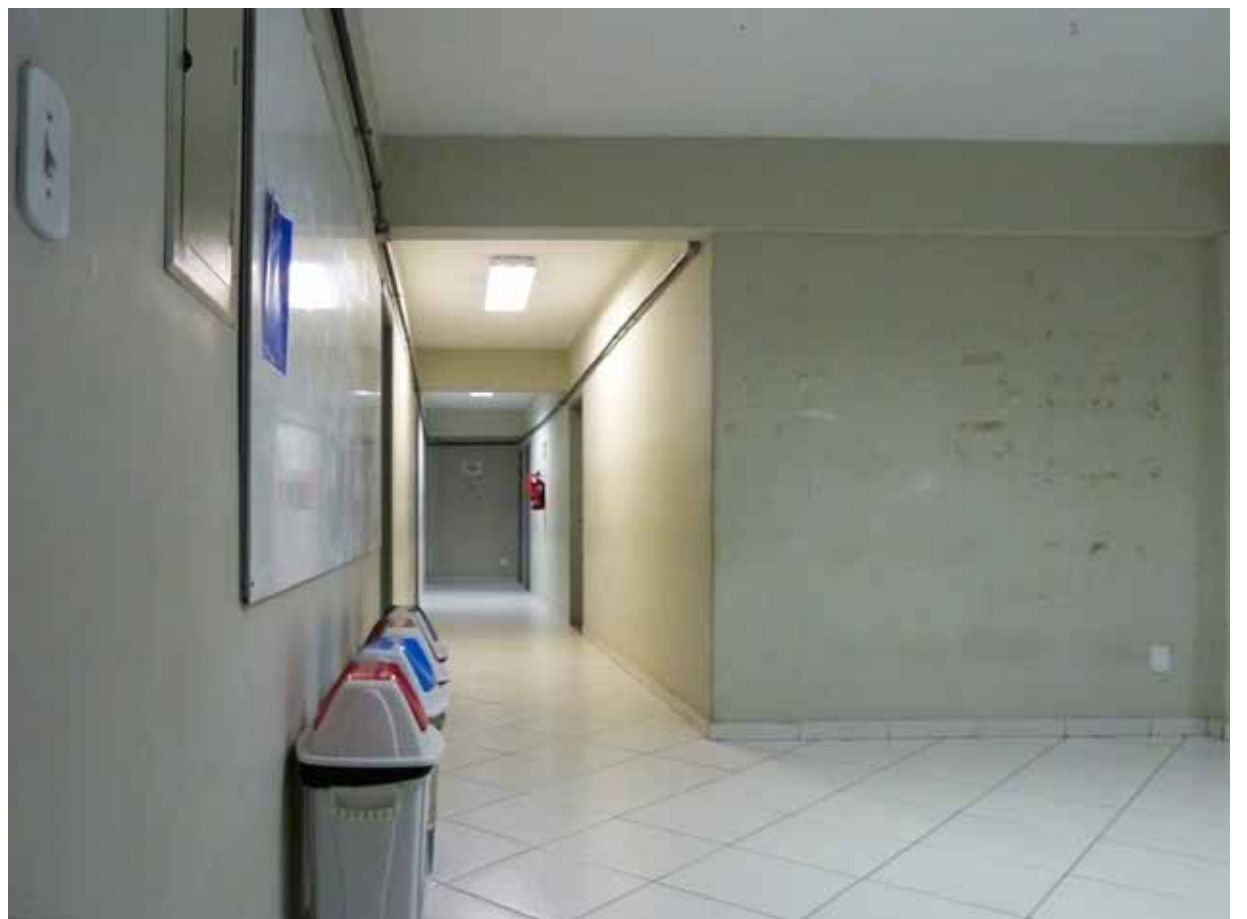
Imagem 5.5.8: Corredor estreito e mal iluminado.
Fonte: levantamento fotográfico realizado pela consultora.

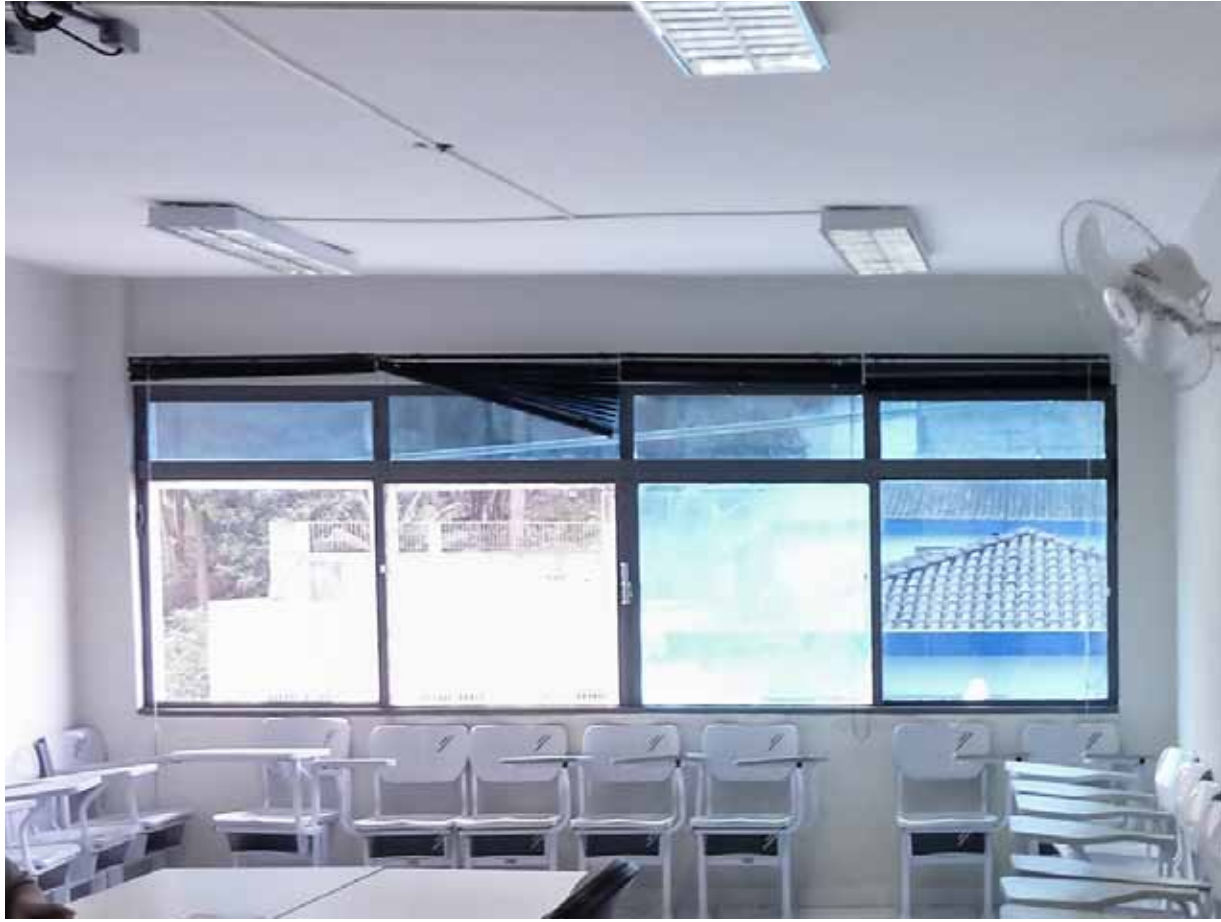
Imagem 5.5.9: Janelas com problemas de manutenção.
Fonte: levantamento fotográfico realizado pela consultora.

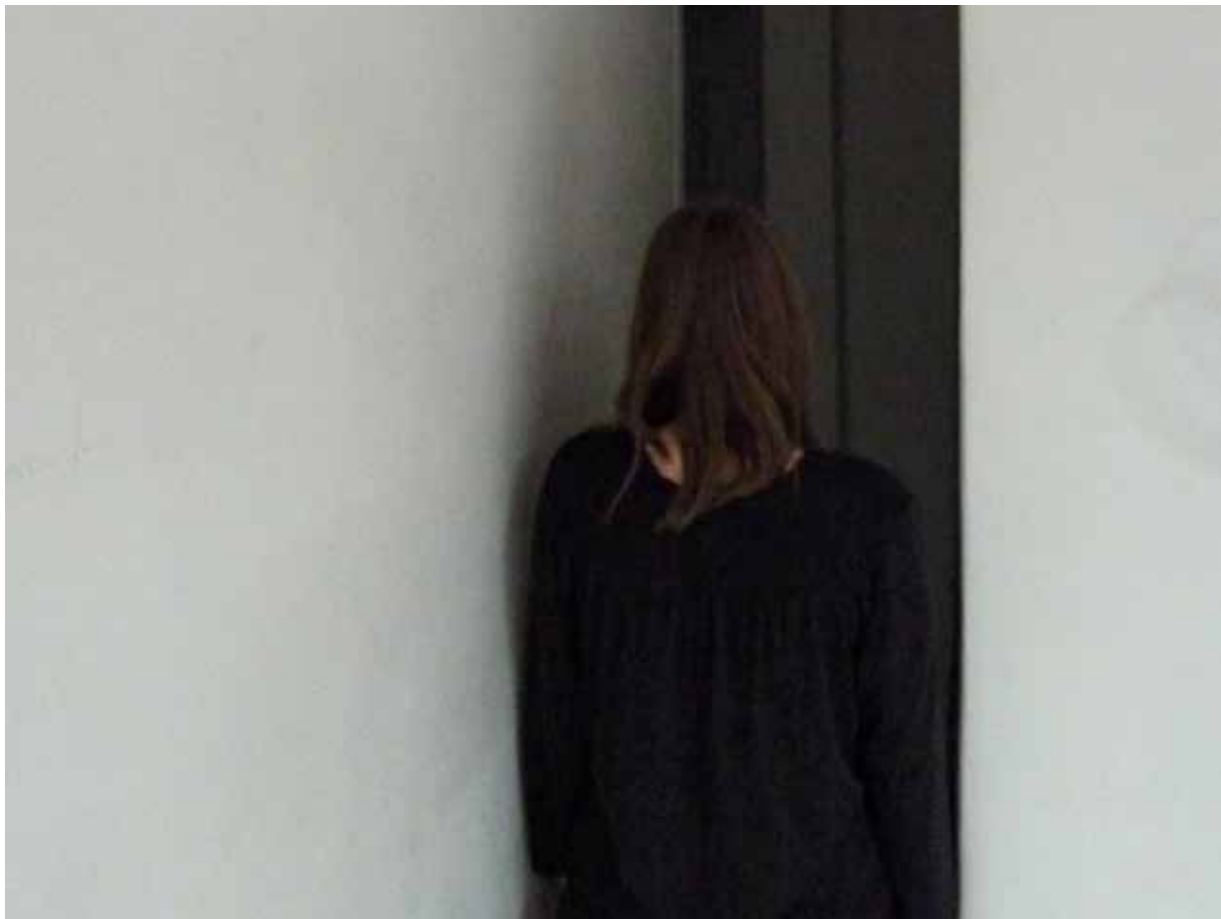
Imagem 5.5.10: Corredor estreito e mal iluminado.
Fonte: levantamento fotográfico realizado pela consultora.
