Patologias em obras entregues na Unifesp nos últimos 10 anos

Campus São José dos Campos

08/08/2019

Edifício Acadêmico - Unidade Parque Tecnológico

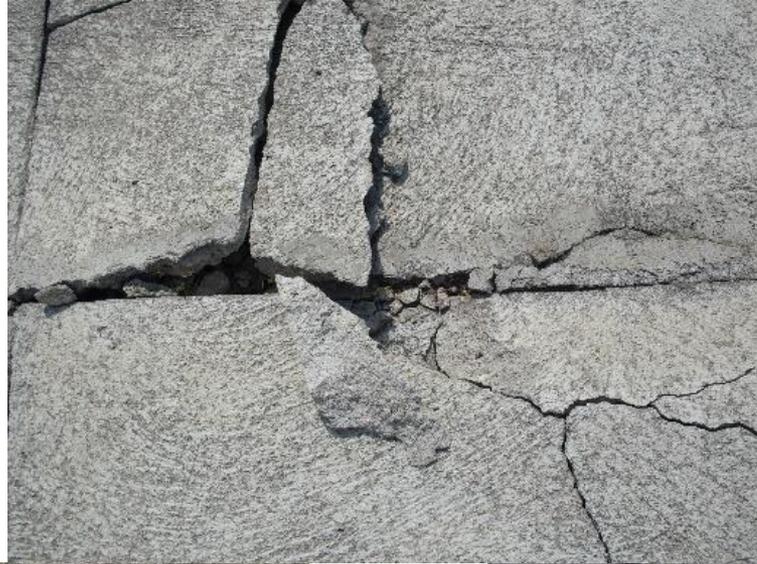
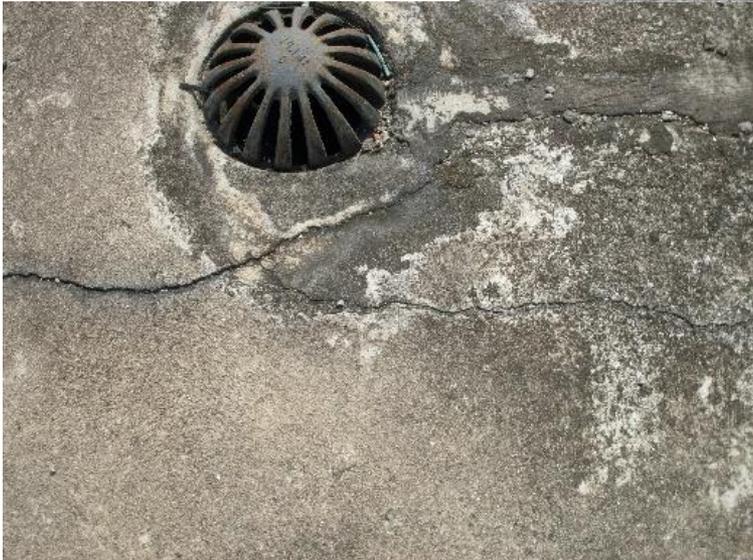
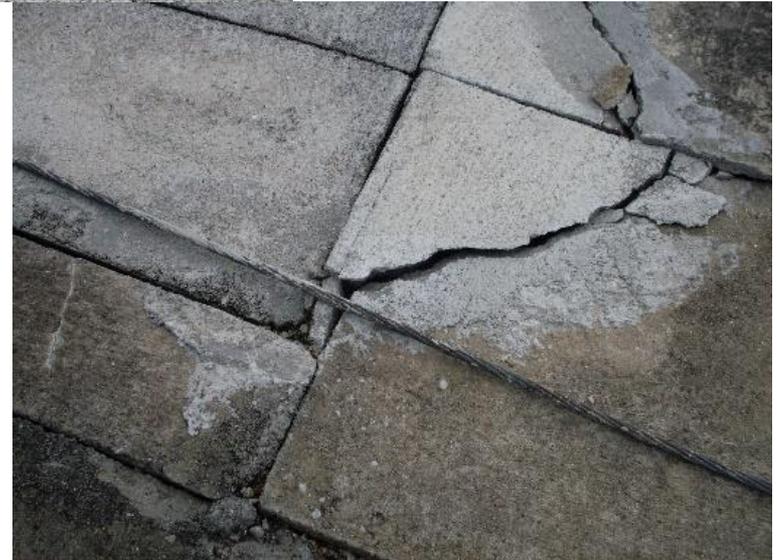
2 - Proteção Mecânica/Pavimento Técnico:

Piso

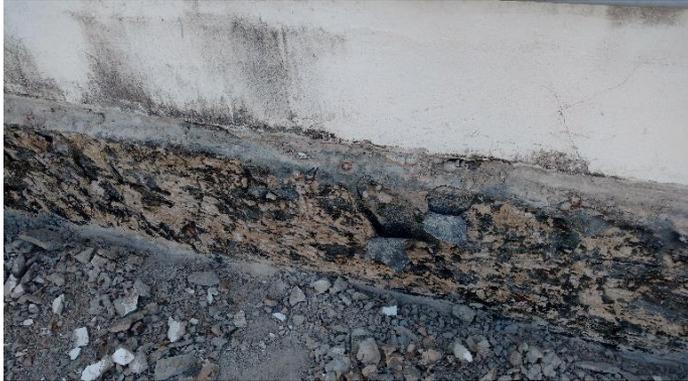
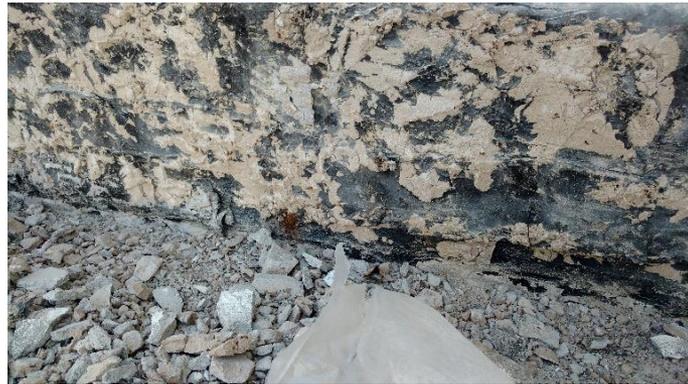
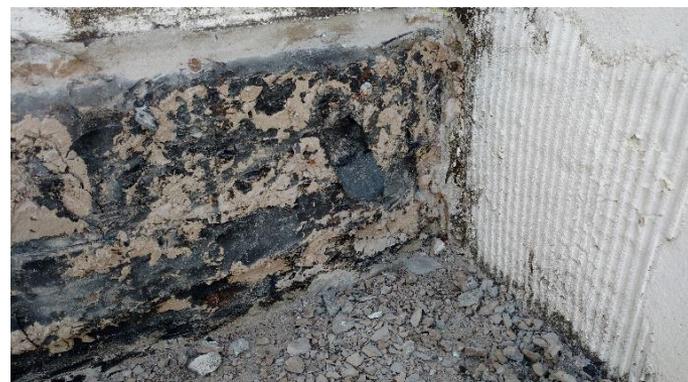
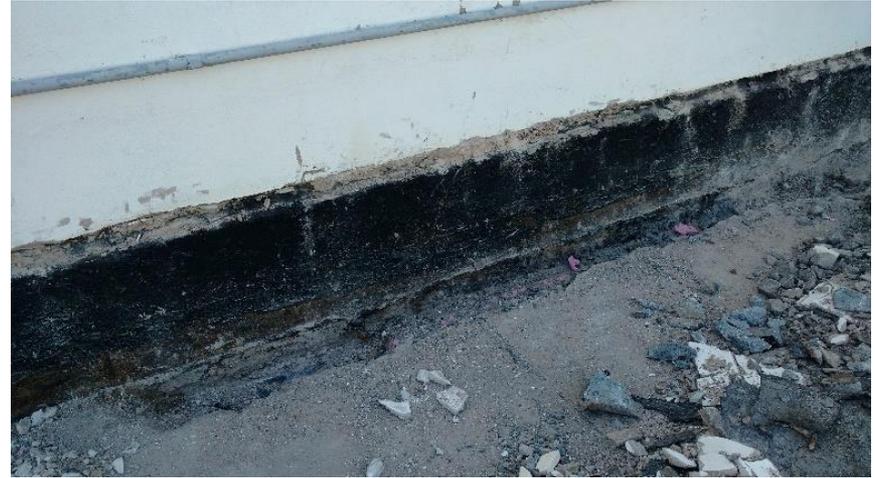
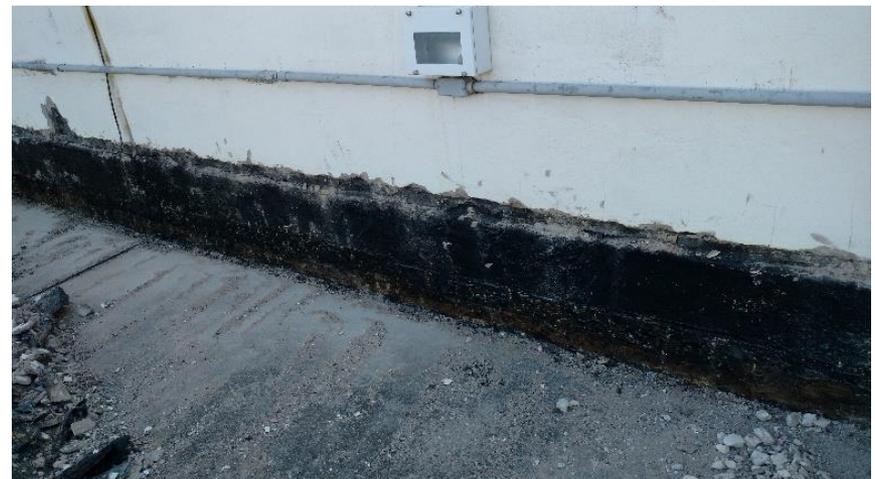
2 - Proteção Mecânica/Pavimento Técnico:

Platibandas

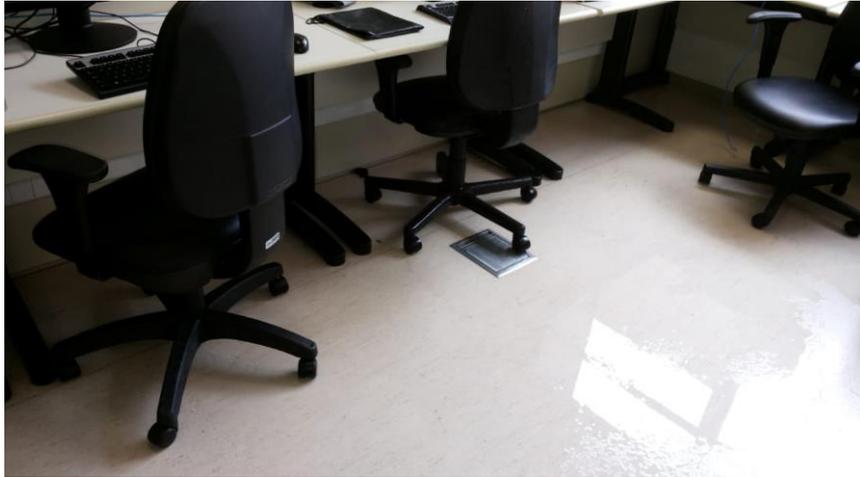
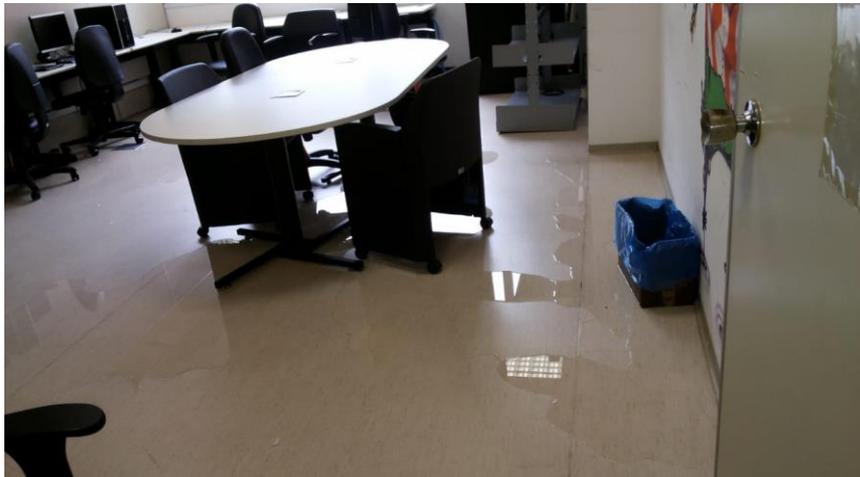
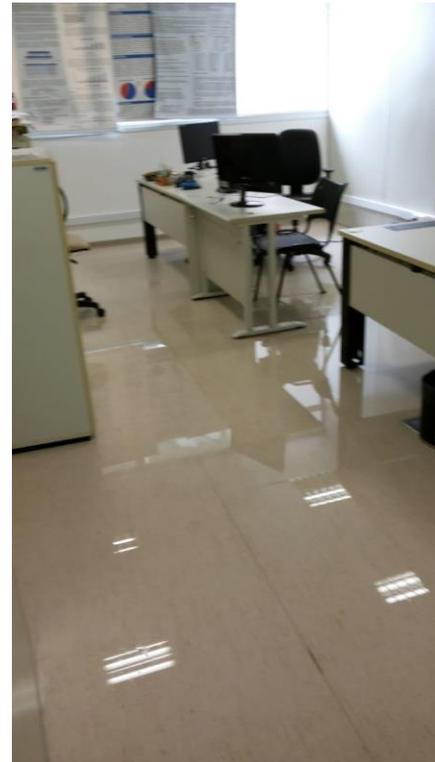
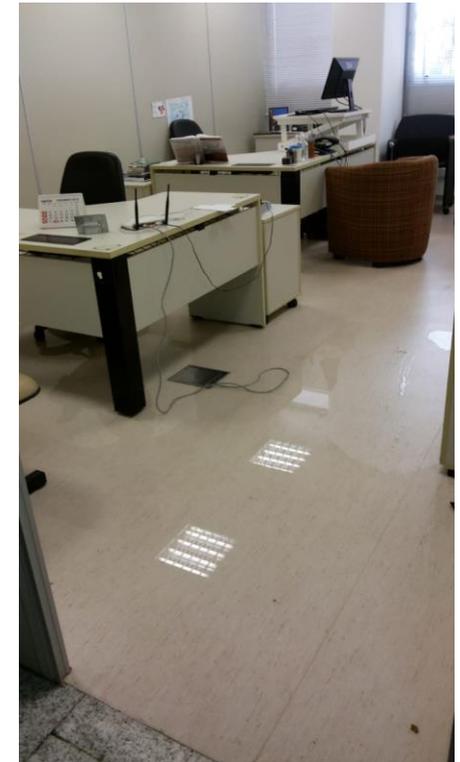
8 – Ausência de desnível entre o pátio descoberto e o interior do prédio

Fotos de locais afetados em dias de chuva

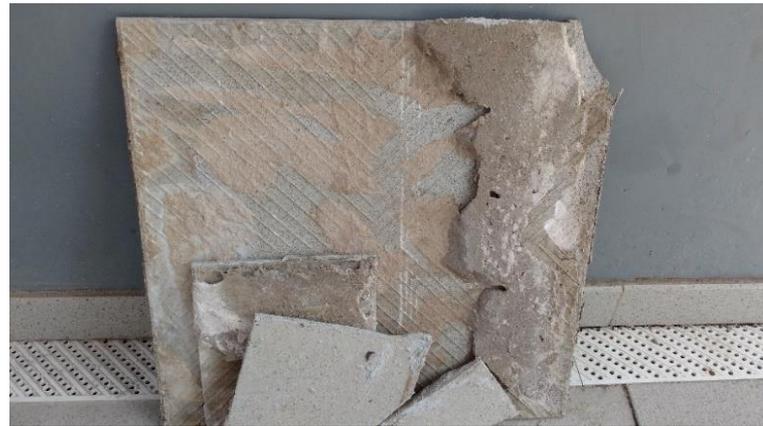
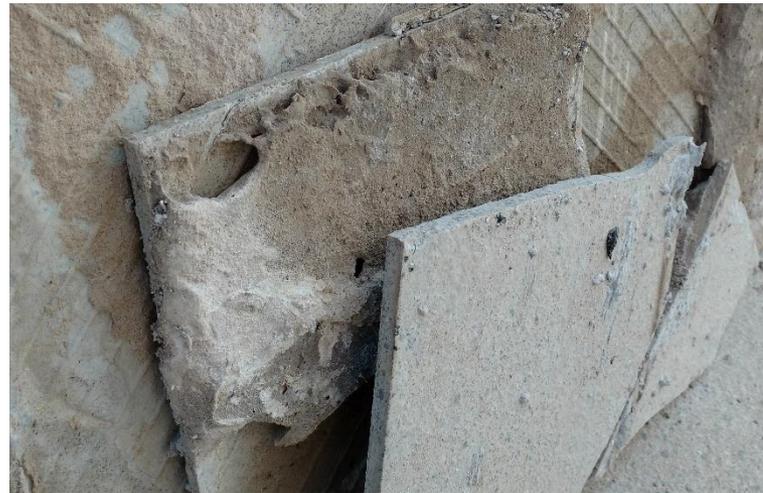
9 – Descolamento do piso do pátio descoberto

Problemas no espalhamento da argamassa de assentamento em peça do piso do pátio descoberto.

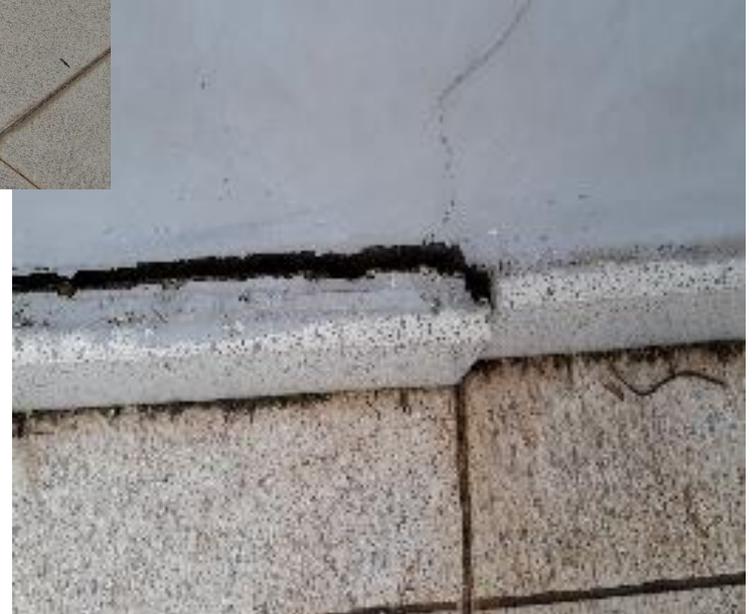
9 – Descolamento do piso do pátio descoberto

Desprendimento do assentamento de rodapé assentado sobre pintura.

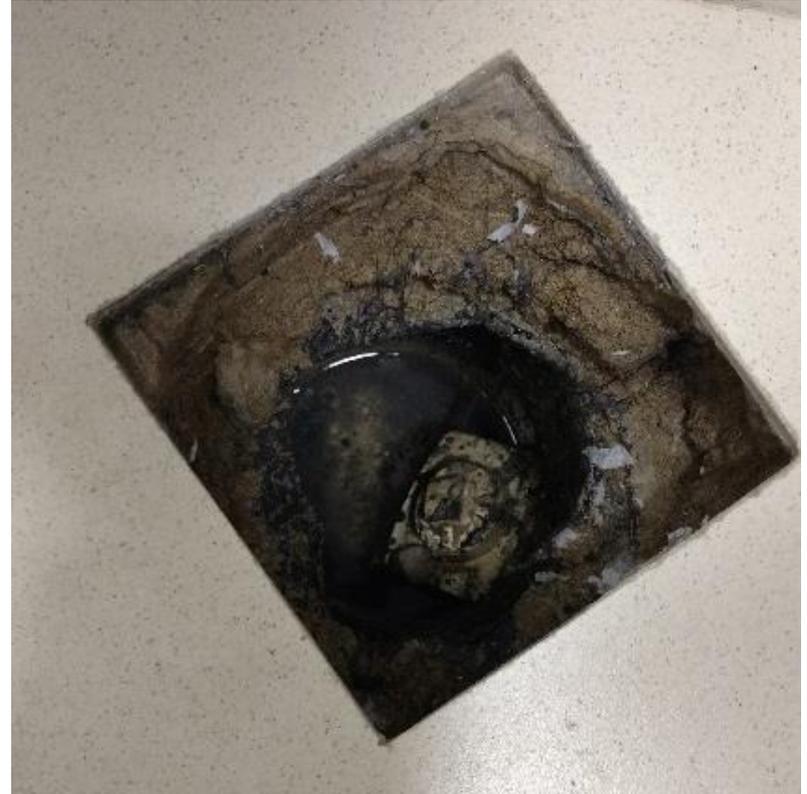
12 – Instalação de caixa sifonada

Falta a ligação em tubo de PVC entre o anel de fixação da grelha e a caixa sifonada

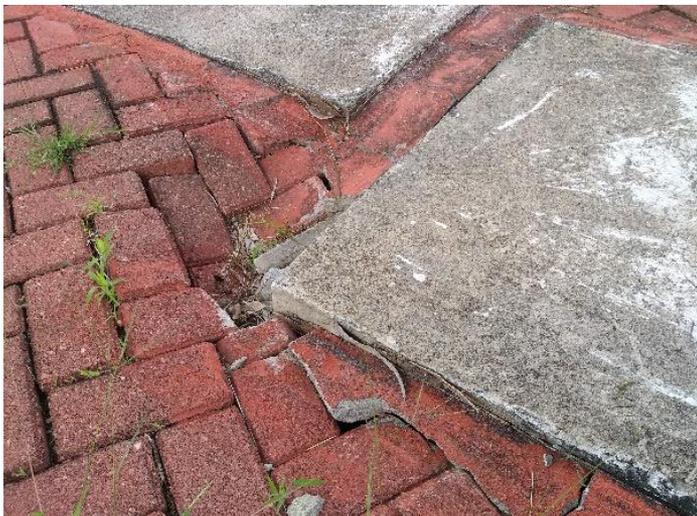
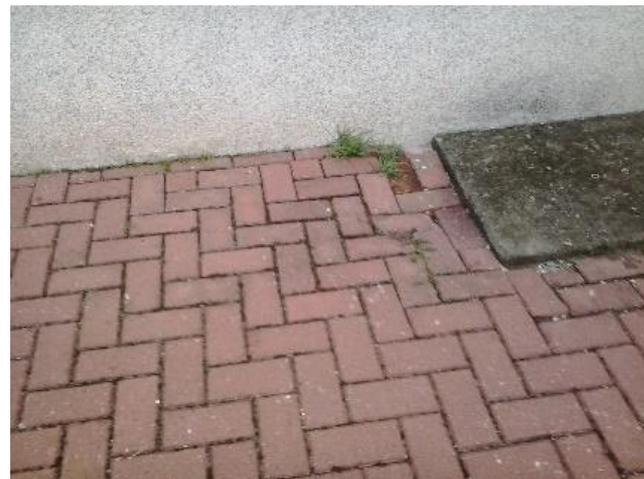
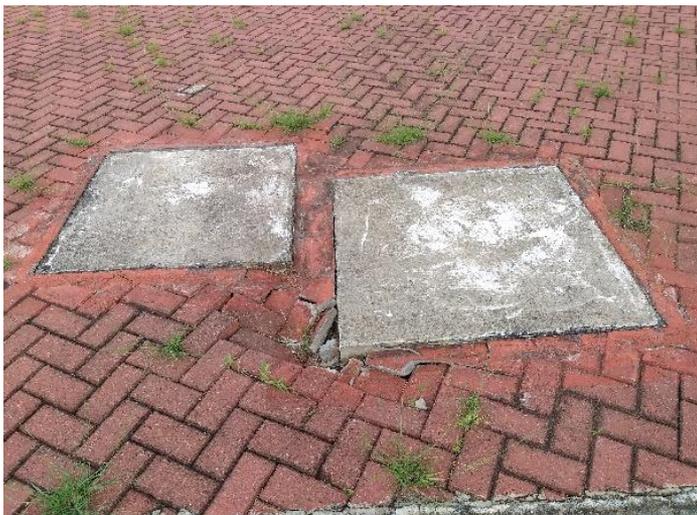
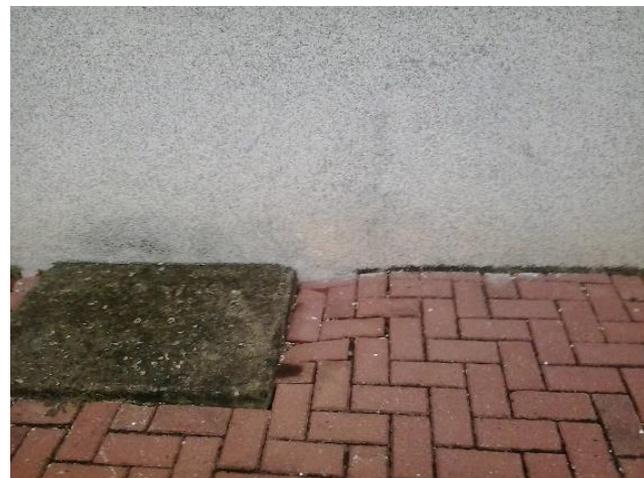
15 – Afundamento no piso intertravado das calçadas

Fotos de alguns dos pontos de afundamento na pavimentação das calçadas.

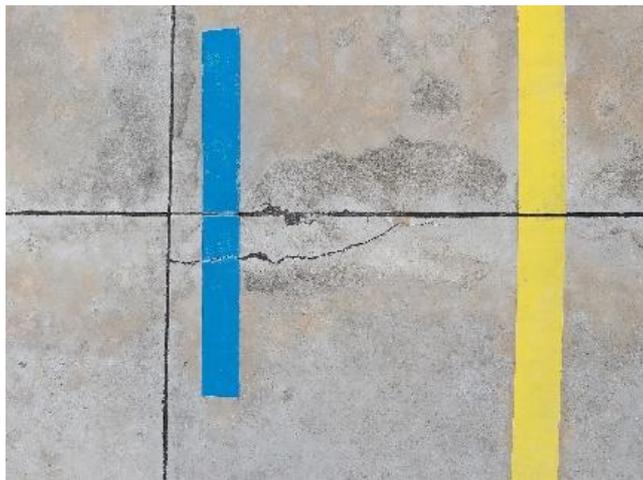
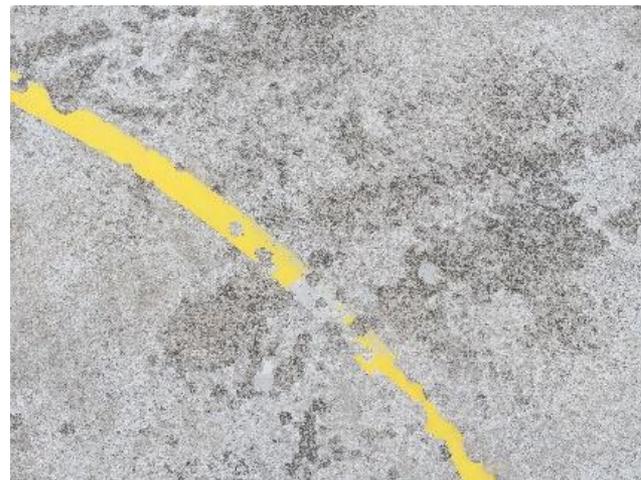
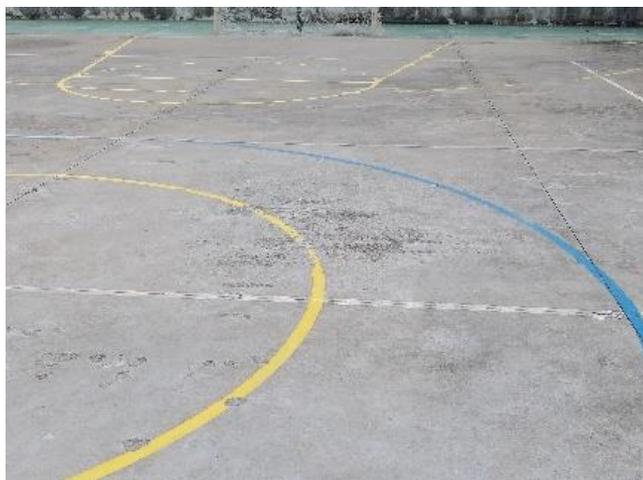
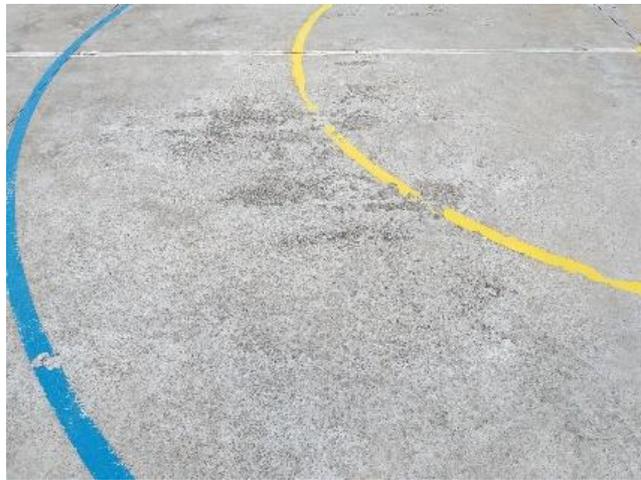
16 – Piso da quadra

Rachadura e desprendimento de material no piso de concreto polido da quadra.

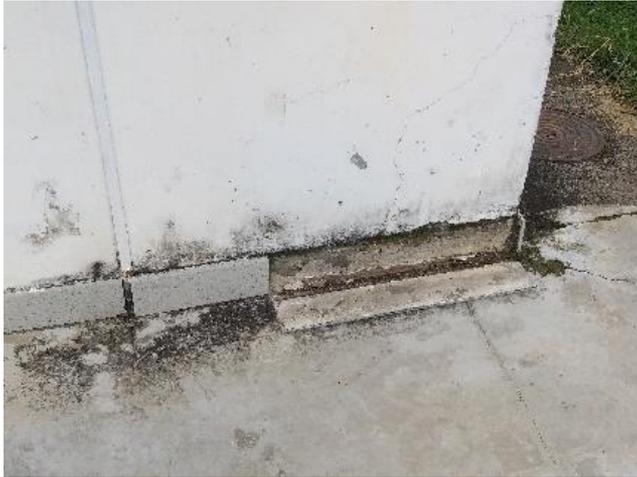
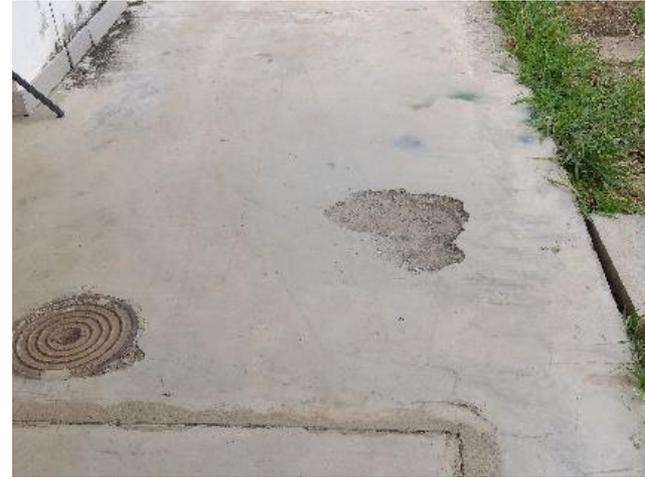
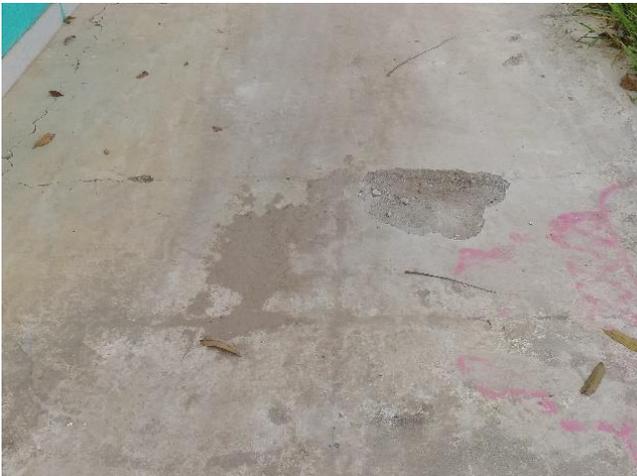
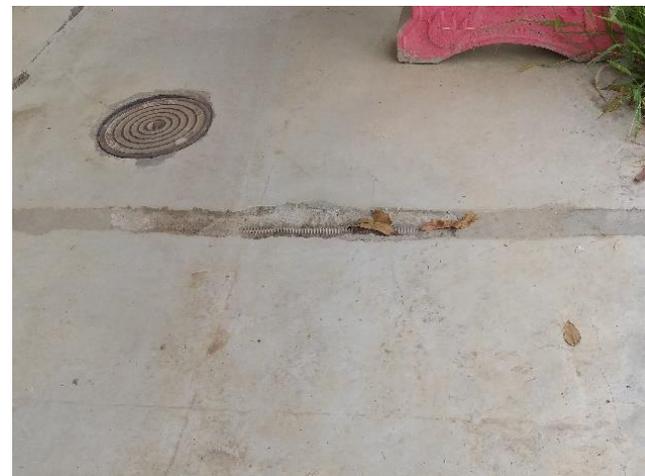
17 – Calçadas e rodapés externos do vestiário

Rodapé solto e buracos na calçada dos vestiários.

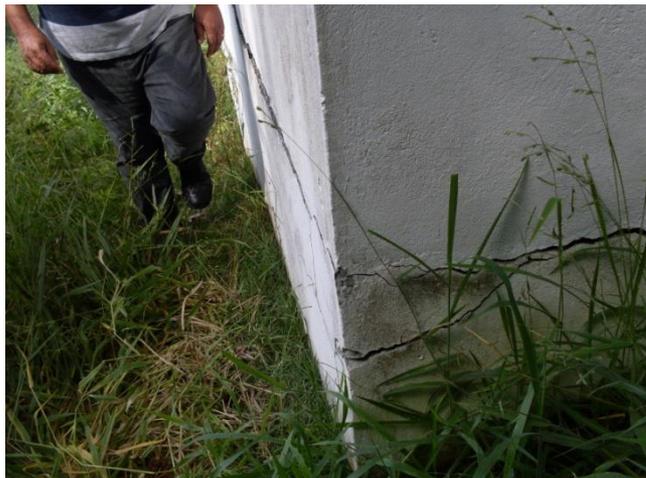
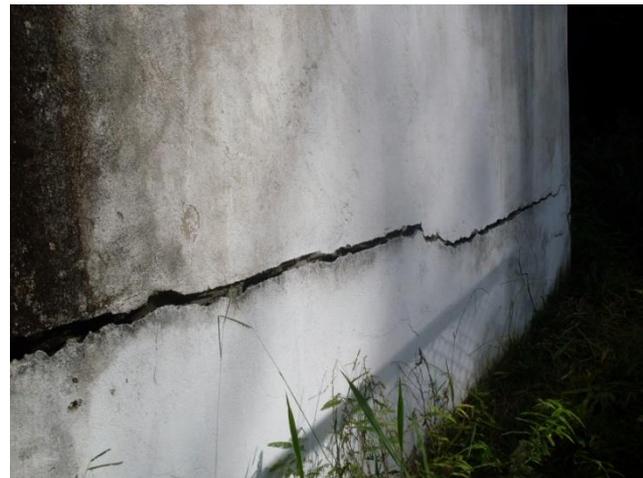
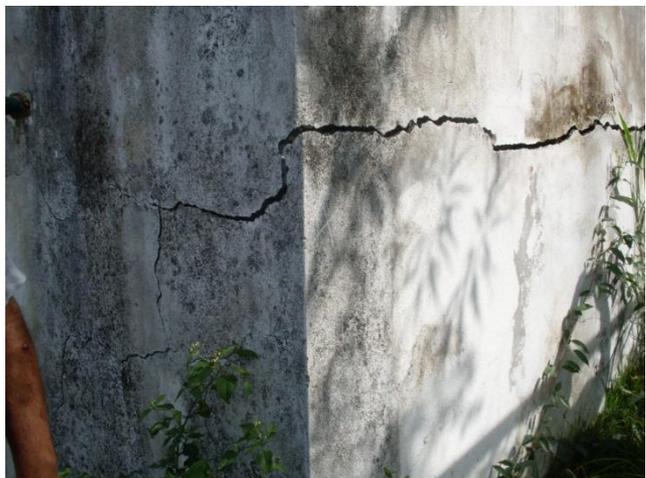
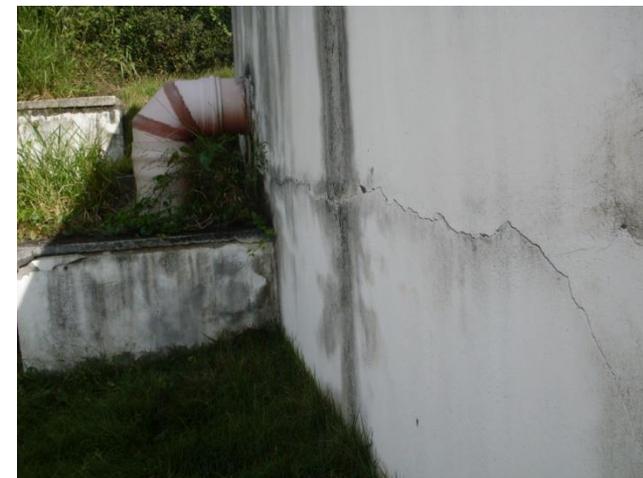
18 – Rachaduras nas paredes da ETAP

Rachaduras nas paredes da ETAP.

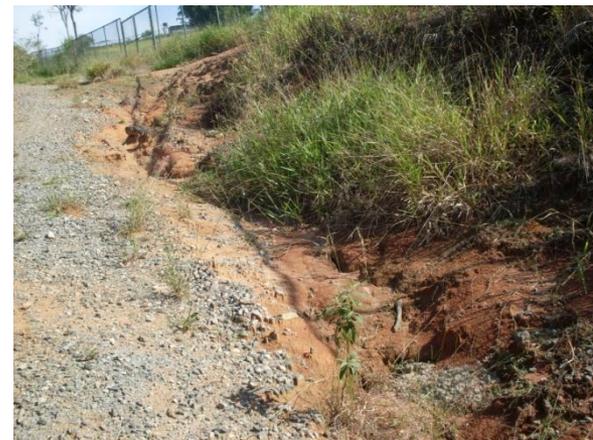
Erosão no terreno comprometendo a base do alambrado.

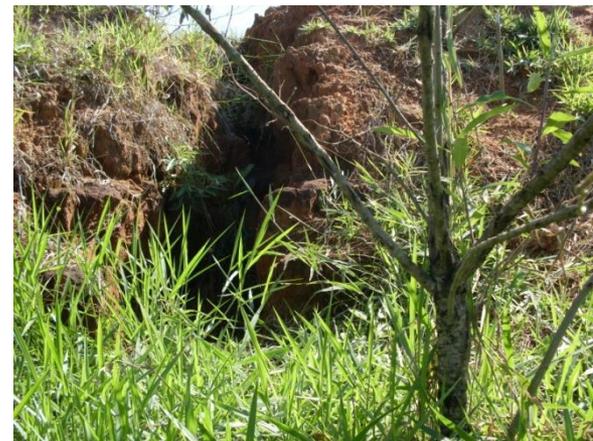
Erosão no terreno próxima à base do alambrado

Imagens de pontos de erosão no terreno da Unifesp em áreas que estão contempladas no projeto de terraplenagem licitado. Porém, aparentemente, a execução não corresponde ao projetado.
